EKSPERTYZA TECHNICZNA

TEMAT OPRACOWANIA: Ekspertyza dot. stanu technicznego ścian zewnętrznych piwnicy i parteru budynku mieszkalnego zlokalizowanego przy ul. Pięknej 7 w Szczecinie

ADRES: ul. Piękna 7, SZCZECIN, działka nr 7/12 z obrębu 2106

OPRACOWAŁ:	Rzeczoznawca Budowlany mgr inż. arch. Sławomir Adrabiński Nr rejestru GUNB 35/08/R/C Nr upr. wykon. 143/Sz/89	RZECZOZNAWCA BUDOWLANY POZYCJA REJESTRU NR 35/08/R/C <i>Sławomir Adrabiński</i> mgr inż. arch. Sławomir Adrabiński	
OPRACOWAŁ:			
NR PROJ.:	01/20	DATA:	marzec 2020

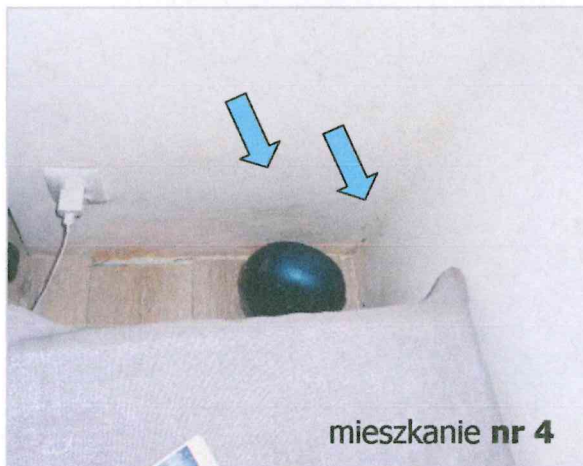
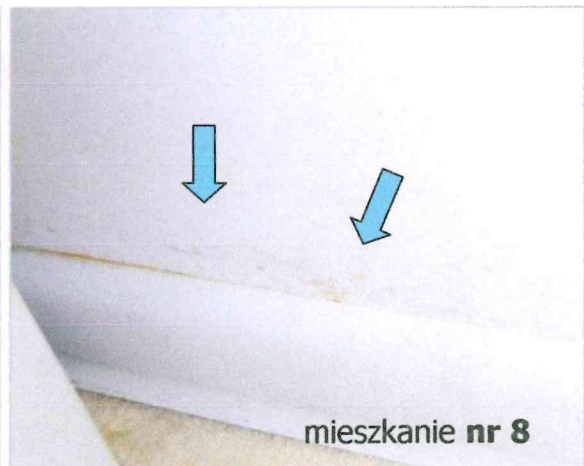
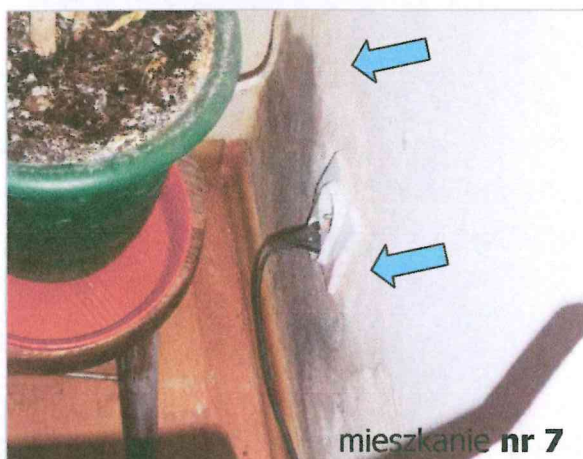
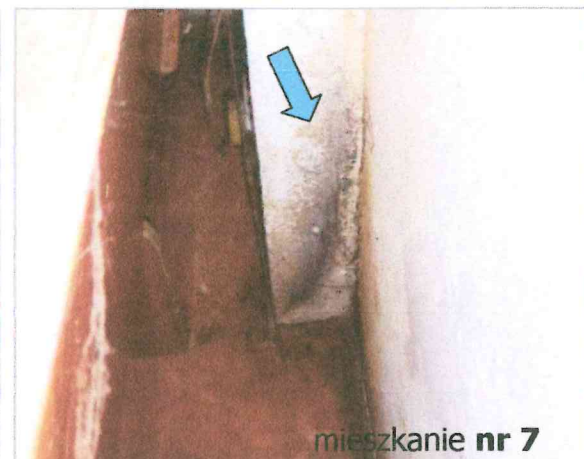
- stwierdzono w lokalach mieszkalnych usytuowanych na parterze (mieszkania nr 1, 2, 3, 4, 5, 6, 7, 8) miejscowe zawilgocenia ścian zewnętrznych przy podłogach do wysokości ok. 0,5 m. Widoczne są zaciemnienia tynku, czarne naloty pleśniowe,
- w części mieszkań stwierdzono silne zanieczyszczenie siatek ochronnych na kratkach wentylacyjnych oraz brak wentylacji wywiewnej na skutek zastosowania prowizorycznych zasłon na otworach wlotowych,
- w części mieszkań brak nawiewników w ramach okiennych lub nieodpowiedni ich montaż (zbyt mała ilość przewierconych otworów w ramie skutkująca niewłaściwym łącznym przekrojem otworu wentylacyjnego).

Fot. nr 3, 4 ,5, 6. Zawilgocenia i naloty pleśniowe nad podłogami w lokalach mieszkalnych zlokalizowanych na parterze.

- 8.1.** Usunąć grzyby pleśniowe w lokalach mieszkalnych stosując preparaty biocydowe oparte na czwartorzędowych solach amoniowych np. Mycedox M lub Boramon (likwidację grzybów pleśniowych wykonać zgodnie z instrukcją producenta).

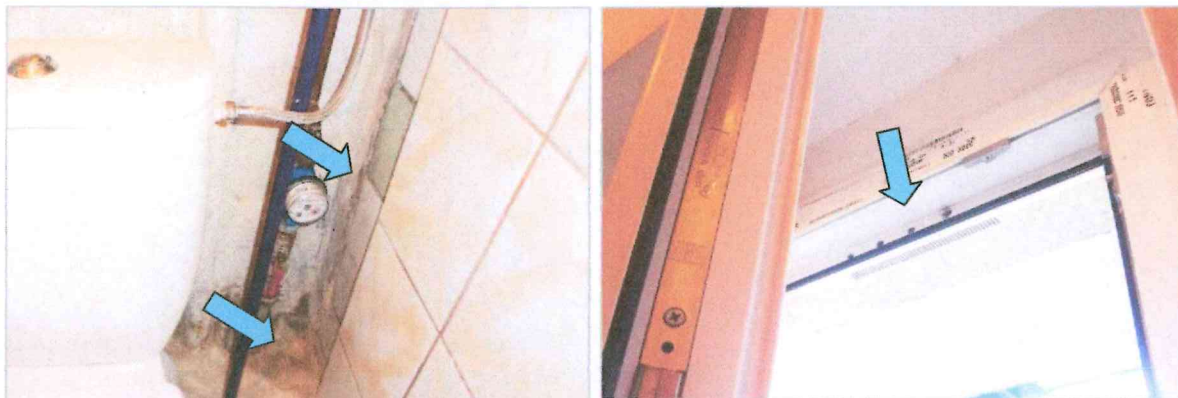
Fot. nr 7, 8. Łazienka w mieszkaniu nr 7 - naloty pleśniowe na ścianie zewnętrznej i niewłaściwy montaż nawiewnika (mała ilość otworów w ramie okiennej).

- 8.2.** W wybranych lokalach mieszkalnych tam gdzie stwierdzono silne zabrudzenia krutek wentylacyjnych lub stosowanie prowizorycznych zasłon wykonać naprawy, umożliwiające prawidłowe funkcjonowanie wentylacji. W ramach okiennych uzupełnić brakujące nawiewniki (zastosować nawiewniki higrosterowalne), sprawdzić prawidłowość działania nawiewników już zamontowanych (np. w lokalu mieszkalnym nr 7 stwierdzono zbyt mały przekrój otworu wlotowego - **foto. nr 8**). Z uwagi na małą kubaturę mieszkań i ich układ funkcjonalny (przechodnie kuchnie) nawiewniki powinny być zastosowane na wszystkich oknach.

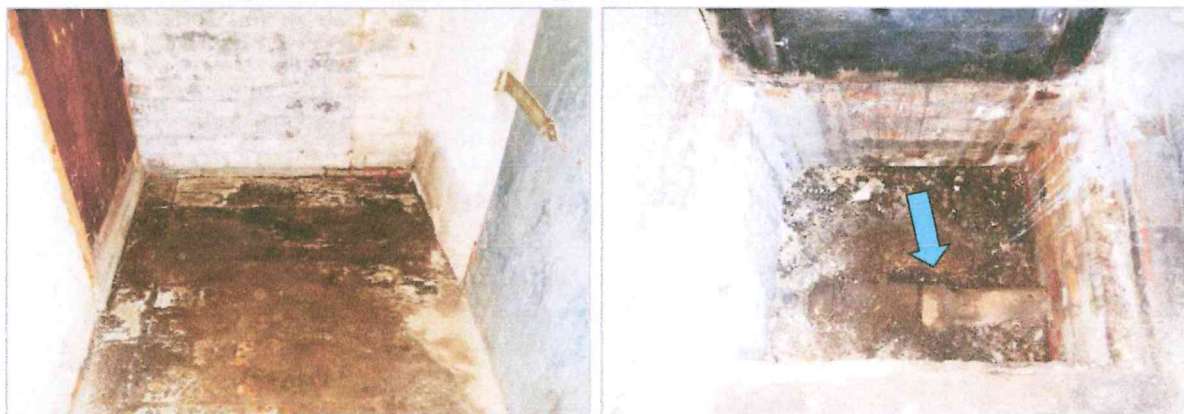
- stwierdzono znaczne zawilgocenia posadzki piwnicy,
- w poziomie wejścia do piwnicy od strony podwórza zanieczyszczone wpusty kanalizacyjne, zawilgocenie posadzki po zastoiskach wody,

Fot. nr 9, 10. Piwnica – zawilgocona posadzka korytarza i ceglana studzienka z rewizją kanalizacji deszczowej (odprowadzenie wody opadowej z tyłu budynku w kierunku kolektora deszczowego zlokalizowanego w osi ulicy).

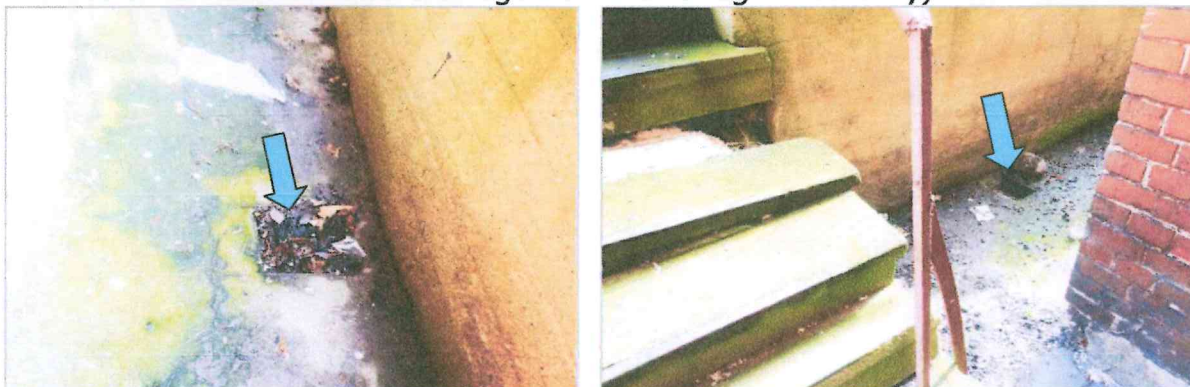
Fot. nr 11, 12. Wejście do piwnicy od strony podwórza – zanieczyszczone wpusty kanalizacyjne, uszkodzone schody wykonane z betonowych prefabrykatów, znaczne zawilgocenia ścian i posadzki.

- 8.4. Wykonać naprawę schodów prowadzących do wejścia do piwnicy od strony podwórza.
- 8.5. Wykonać naprawę ceglanych nadproży otworów okien piwnicznych - 3 szt. (fot. 18, 19).

- 8.8. Wykonać czyszczenie kanalizacji deszczowej metodą ciśnieniową. Stwierdzono niewystarczającą drożność 2 wpustów na poziomie wejścia do piwnicy od strony podwórza (fot. nr 11, 12) oraz niedrożność rur spustowych (fot. nr 21).
W razie konieczności wykonać monitoring kanalizacji deszczowej.

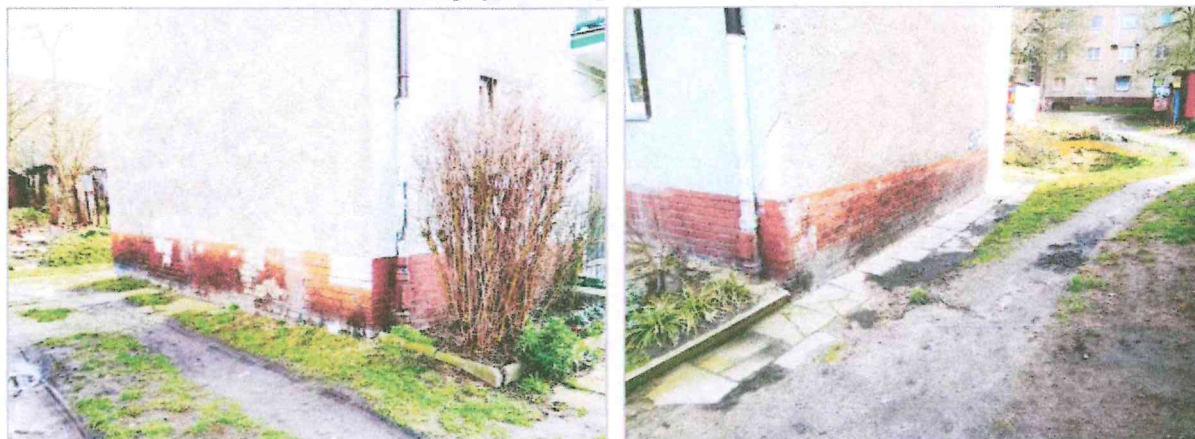
Fot. nr 13, 14. Ściany szczytowe (płn. i płd.) – silne zawilgocenie, zniszczone betonowe opaski, niekorzystne ukształtowanie terenu przy ścianie południowej, spadki w kierunku budynku – zastoiska wody opadowej.

- 8.3.** Wykonać izolację pionową i poziomą przyziemia – z uwagi na stopień zawilgocenia izolację wykonać na ścianie podłużnej i na ścianach szczytowych na całej długości, natomiast na ścianie od strony ulicy izolację wykonać do galerii - dodatkowo wykonać opaskę ze żwiru płukanego (frakcja 8-32 mm) zakończoną obrzeżem chodnikowym 8x25x100 cm.

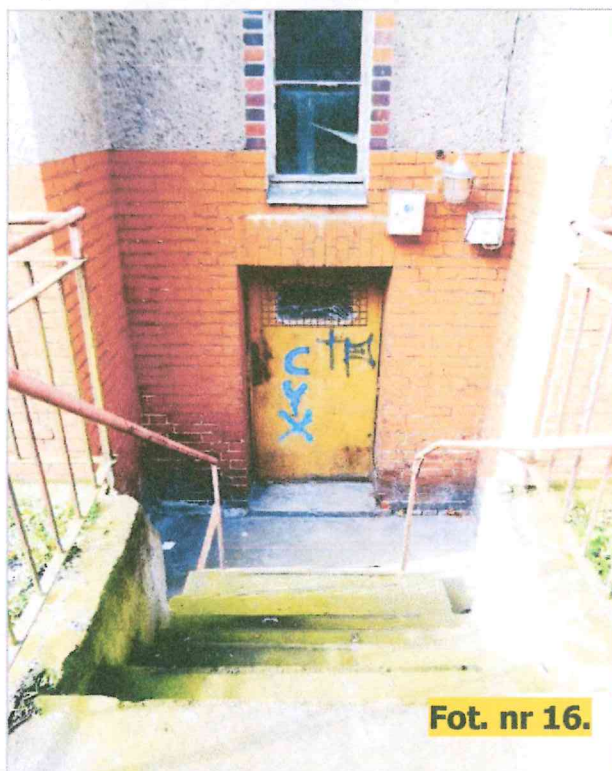
Fot. nr 16. Wejście do piwnicy od strony podwórza. **Fot. nr 15, 17.** – otwory okienne szczelnie zabezpieczone różnymi materiałami – znaczne ograniczenie wymiany powietrza w pomieszczeniach piwnicznych.

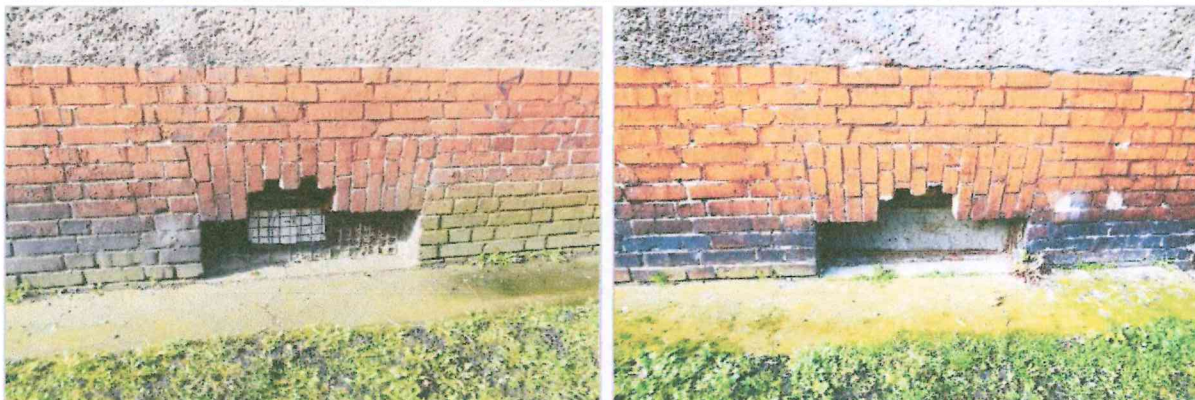
Fot. nr 18, 19. Cokół od strony podwórza – uszkodzone ceglane nadproża, otwory okien piwnicznych szczelnie zabezpieczone różnymi materiałami.

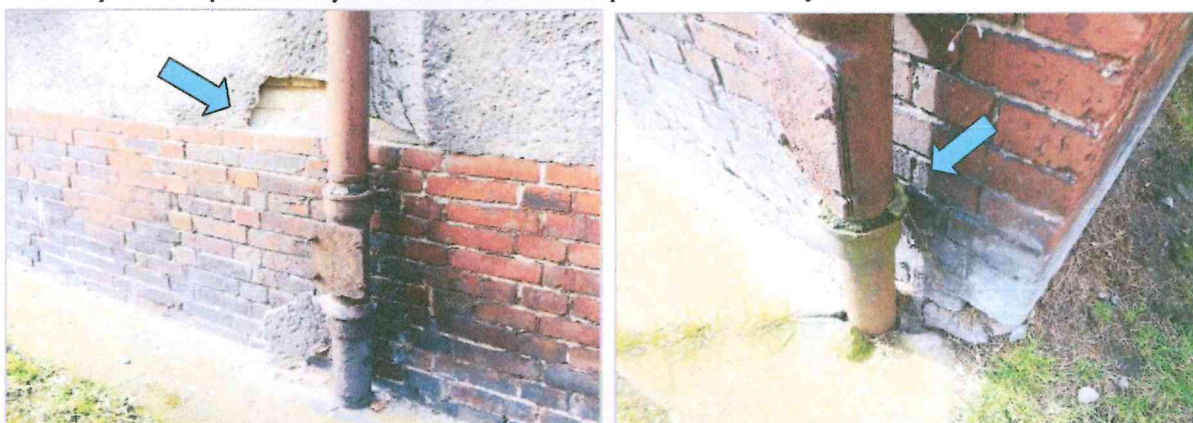
Fot. nr 20, 21. Cokół od strony podwórza - w sąsiedztwie rury spustowej opuchnięcia i odspojenia tynku. Na **fot. nr 21** strzałka wskazuje silne zawilgocenia na łączeniu rur świadczące o niepełnej drożności kanalizacji deszczowej. Rury spustowe włączone są do miejskiego kolektora deszczowego.

- 8.6. Skuć odspojony tynk np. w sąsiedztwie rury spustowej od strony podwórza (fot. nr 20).
- 8.7. W otworach okiennych piwnicznych wykonać kratki wentylacyjne lub zastosować inny sposób rozszczelnienia umożliwiający wymianę powietrza w pomieszczeniach piwnicznych.

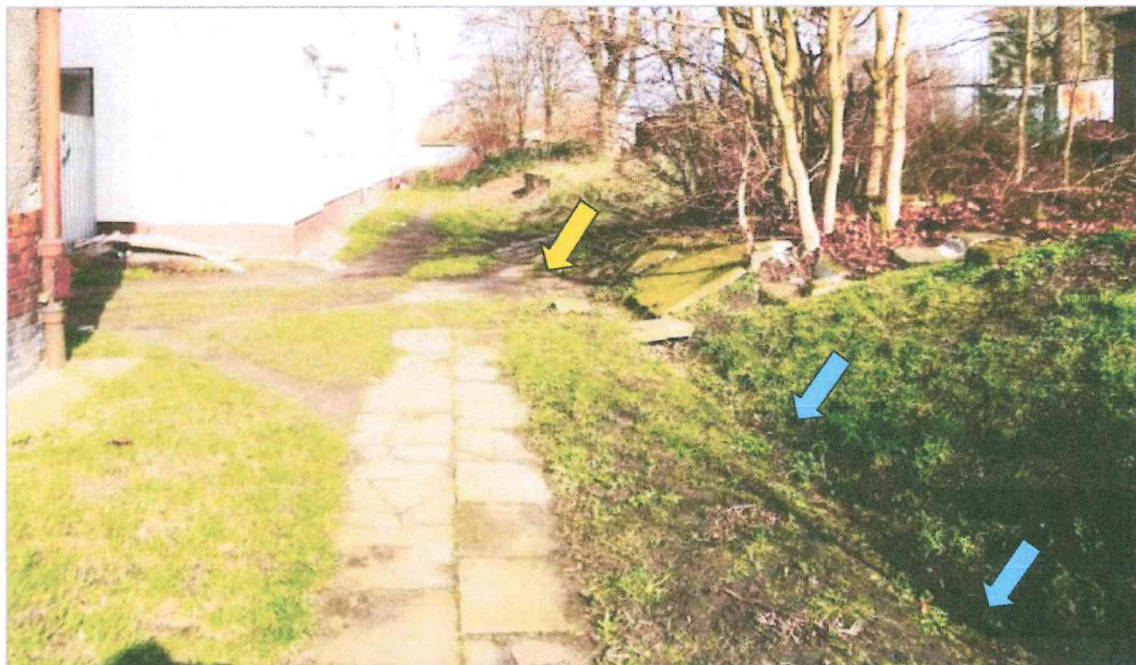
- Rów odwadniający zlokalizowany równoległe do ściany podłużnej od strony podwórza zbierający wodę z sąsiedniego wyżej położonego terenu podczas opadów wypełnia się wodą zalewając grunt bezpośrednio przy budynku. Rów w wielu miejscach uszkodzony mechanicznie oraz niedrożny z powodu ziemnych zanieczyszczeń i roślinności - stan techniczny nawierzchni określa się jako dopuszczający (celowy jest kapitalny remont i wymiana elementów). Rów zakończony jest z dwóch stron żeliwnymi wpustami deszczowymi z kratami.
- Wpusty deszczowe włączone są do miejskiego kolektora miejskiego.
- Przyłączenia do kolektora deszczowego wraz z osadnikami wpustów deszczowych wymagają oczyszczenia i udrożnienia.

Fot. nr 22. Rów o nawierzchni z cegły klinkierowej mający za zadanie odwodnienie wyżej położonego terenu, w wielu miejscach uszkodzony mechanicznie oraz niedrożny z powodu ziemnych zanieczyszczeń i roślinności. Żółta strzałka wskazuje lokalizację wpustu deszczowego.

- 8.9. Wykonać czyszczenie kanalizacji odprowadzającej wody opadowe z rowu odwadniającego. Stwierdzono niedrożność wpustów deszczowych oraz brak bieżącego czyszczenia osadów zalegających w osadnikach.

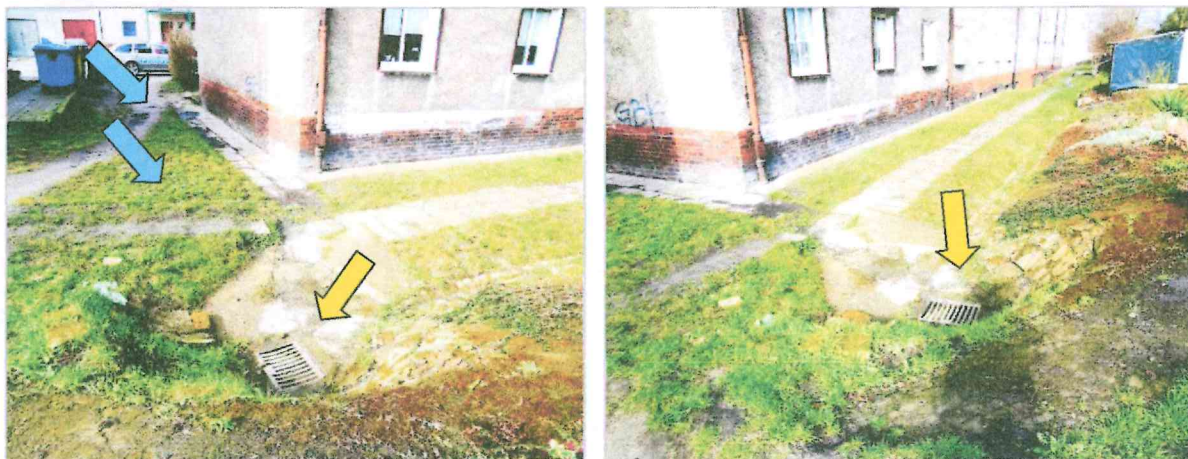
Fot. nr 23, 24. Rów odwadniający – widok od strony płd.-zach. Strzałki wskazują jeden z dwóch wpustów deszczowych z odstojnikiem oraz brak odwodnienia terenu od strony ściany szczytowej.
