## **OCENA TECHNICZNA**

### **DOTYCZĄCA PĘKNIĘĆ ŚCIAN ZEWNĘTRZNYCH BUDYNKU MIESZKALNEGO.**

**LOKALIZACJA : 71- 834 SZCZECIN UL. KOŚCIELNA 8 .**

Data opracowania : 29 kwiecień 2019r.

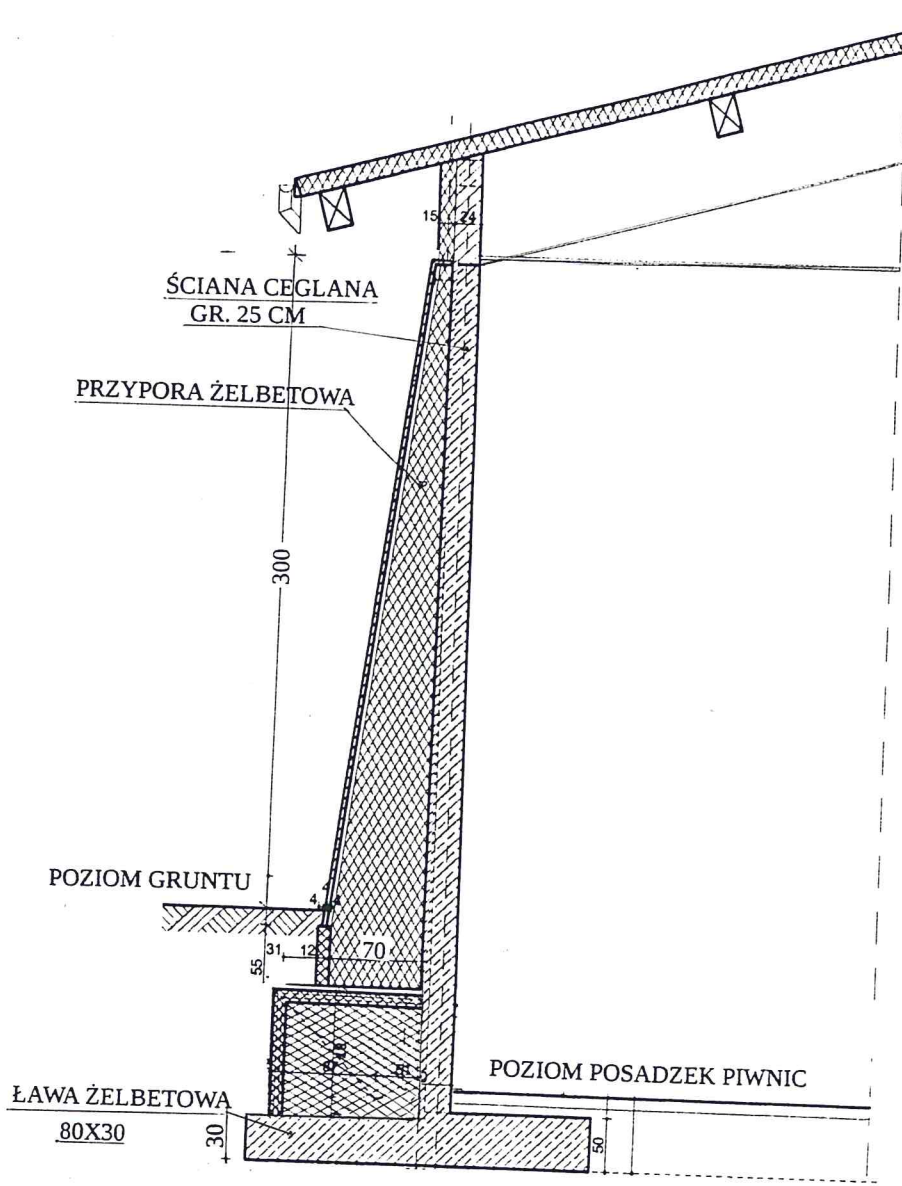
**PRZEKRÓJ PRZEZ PRZYPORĘ  
ŻELBETOWĄ**

Przyczyną odspojenia ściany szczytowej , od ścian podłużnych budynku , jest zachwianie statyki konstrukcji budynku , na skutek rozbiórki części przyległego obiektu.

Rozbiórka spowodowała iż nacisk ścian podłużnych nie ma równoważnika , jakim były ściany rozburzonej części obiektu.

**Na sytuację ma również wpływ zwiększony ruch samochodowy , gdzie drgania od jadących pojazdów przenoszą się poprzez grunt na fundamenty , a także dociążenie osłabionej ściany docięciem , warstwą ciężkiej płyty typu suprema, będącej mieszanką cementu i rozdrobnionych płyt paździeżowych , bez fundamentowania jej.**

Aby uniknąć dalszego odkształcenia konstrukcji rozciąganiem, konieczne będzie wykonanie żelbetowych przypór , które będą statycznie oddziaływać , tak jak ściany rozebranej części budynku.

**Proponuje się wykonanie dwóch przypór o konstrukcji żelbetowej, na stopach żelbetowych , posadowionych na poziomie istniejących ceglanych ław budynku- szczytu prawego budynku.**
