OPINIA TECHNICZNA**Dot: Ocena stanu budynku Wspólnoty Mieszkaniowej Łokietka 20 w Szczecinie**

Przedmiotem opinii jest ocena stanu istniejącego budynku Wspólnoty Mieszkaniowej zlokalizowanej przy ul. Łokietka 20 w Szczecinie.

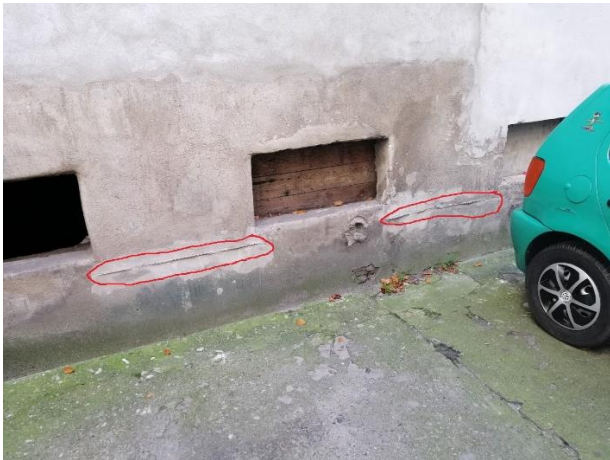
Fot. 1

Wykonana izolacja pozioma na bazie blach wbijanych udarowo w konstrukcję jest wykonana w taki sposób, że absolutnie nie zapewnia ciągłości izolacji poziomej w konstrukcji muru. Obrazują to zdjęcia 1, 2, 3 i 4.

Nie będę się odnosił do samej technologii, ale należy bezwzględnie skrytykować sposób, w jaki została wykonana izolacja pozioma.

- wykonać neutralizację soli ścian fundamentowych
- odtworzyć izolację poziomą nad poziomem gruntu w ścianach konstrukcyjnych, zewnętrznych metodą iniekcji niskociśnieniowej **AQUAFIN F** lub metodą bezciśnieniową **AQUAFIN i380**
- odtworzyć izolację poziomą na poziomie posadzki ścianach konstrukcyjnych, wewnętrznych metodą iniekcji niskociśnieniowej **AQUAFIN F** lub metodą bezciśnieniową **AQUAFIN i380**
- wykonać izolację pionową ścian fundamentowych wewnętrznych w systemie izolacji wannowej z uwagi na ograniczony dostęp do ścian sąsiadujących z innymi kamienicami w systemie zapraw mineralnych **AQUAFIN 1K i AQUAFIN 2K/M Plus**.
- odtworzyć izolację posadzki i powiązać ją z izolacją poziomą ścian fundamentowych.
- wykonać tynki renowacyjne w części piwnic zgodnie z zaleceniami producenta. Bezwzględnie w miejscach usuniętych tynków anhydrytowych w pomieszczeniach mieszkalnych.

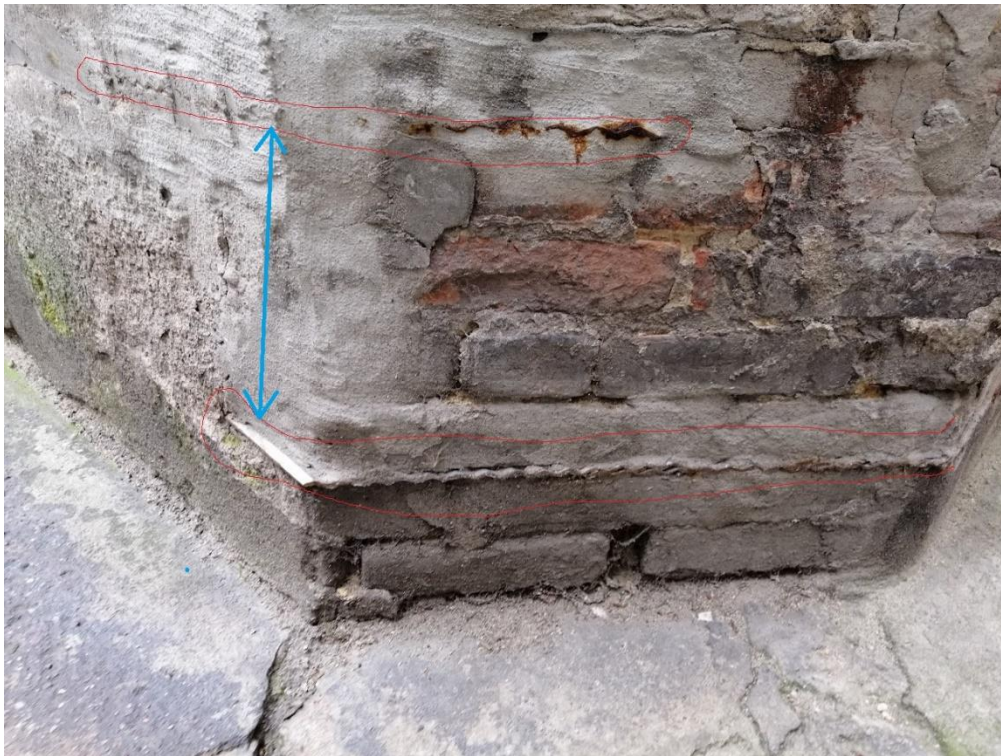
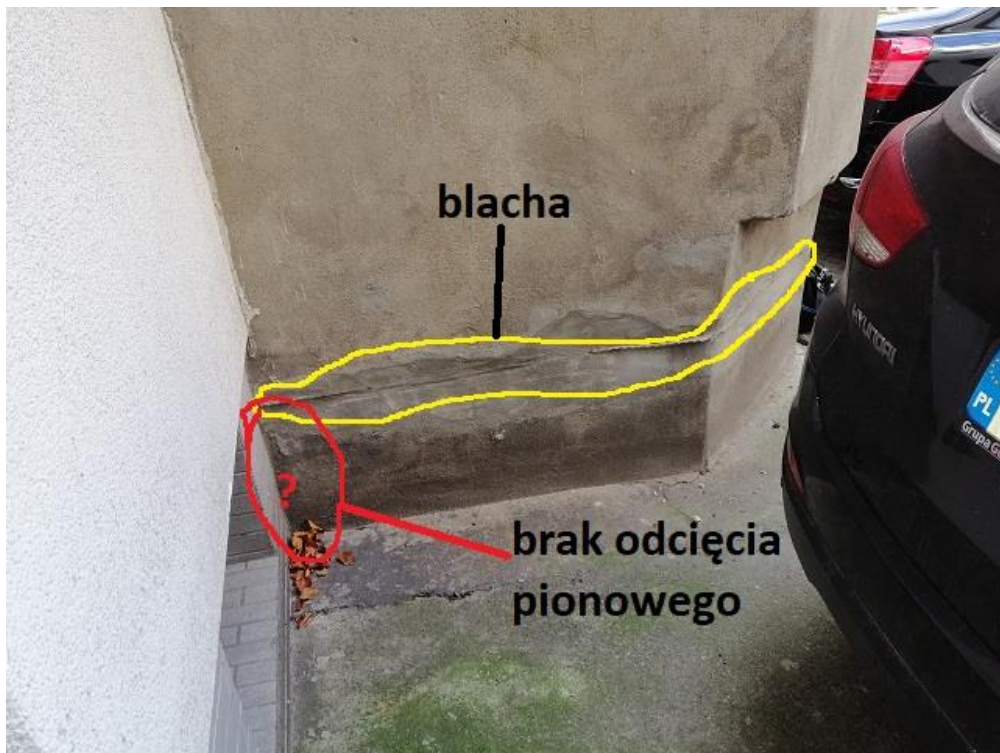
Fot. 4 Blachy osadzone na różnych poziomach oraz widoczna korozja

Taki sposób wykonania prac izolacyjnych, poziomych konstrukcji muru w żaden sposób nie chroni konstrukcji ceglanej ścian budynku przed podciąganiem kapilarnym wody. Pomiar zawilgocenia prowadzony był w kilkudziesięciu punktach i na różnych poziomach. Poziom zawilgocenia osiągał wartość od 12 do 18 % i był dokonany urządzeniem ETI 7000 Fot. 5

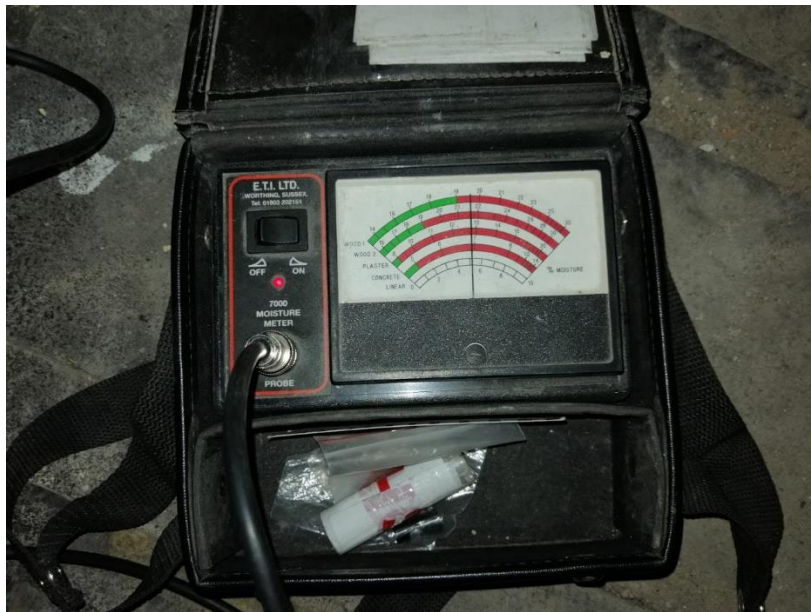
Fot. 5 Pomiar wilgotności przegrody budowlanej z widocznym wynikiem

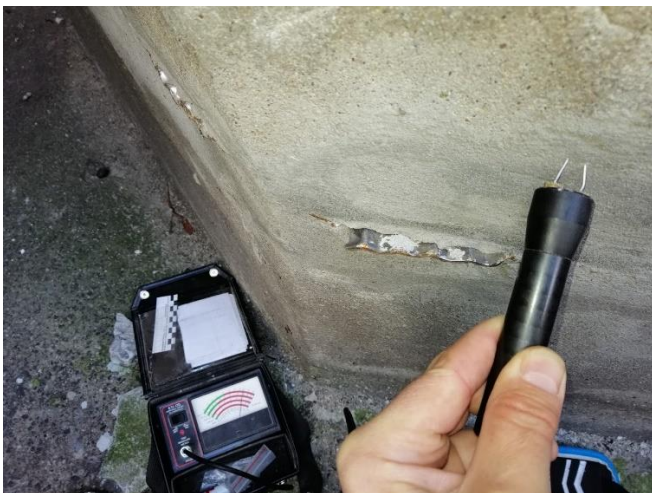
Szczególną uwagę zwracaliśmy na pomiary wilgotności w obrębie blach wbudowanych w ścianę fundamentową fot. 6 i 7. Pomiary poniżej blachy i powyżej blachy dały jednoznaczny wynik, który klasyfikuje konstrukcję jaką mokrą (od 12 do 16 %).

Fot. 6 pomiar wilgotności nad blachą

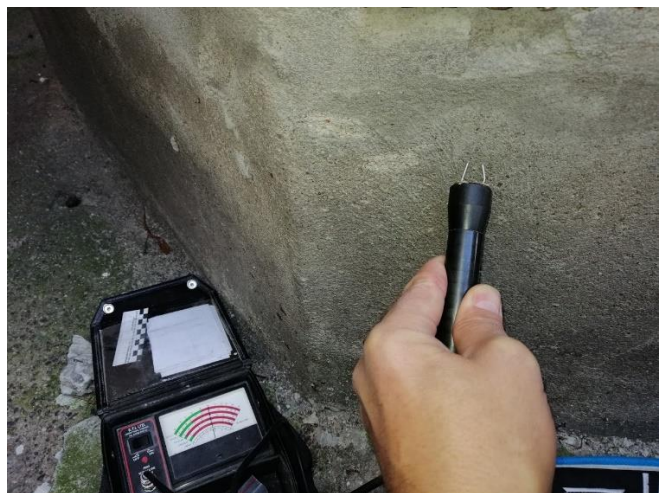
Fot. 7 pomiar wilgotności pod blachą

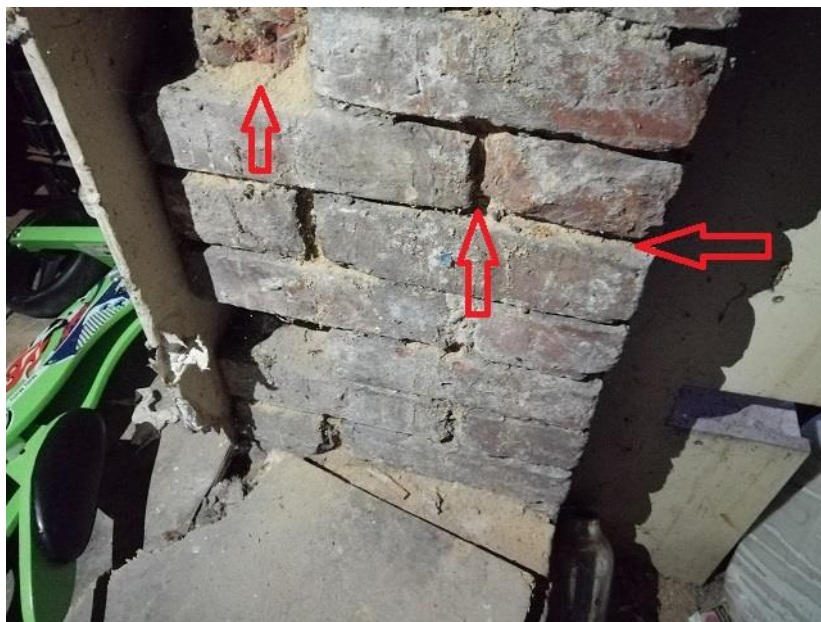
W przypadku kamienicy poddanej wizji lokalnej stwierdziliśmy mocno zawansowany stopień destrukcji zaprawy murarskiej w konstrukcjach ścian fundamentowych fot. 8

Fot. 8 Uszkodzenia w konstrukcji ścian

Na skutek działania soli zaprawa murarska traci funkcję trwałego łączenia materiałów (cegły) z jakich wykonana jest ściana budynku i wpływa na utratę równomiernego rozkładania obciążeń w przekroju stworzonej konstrukcji.

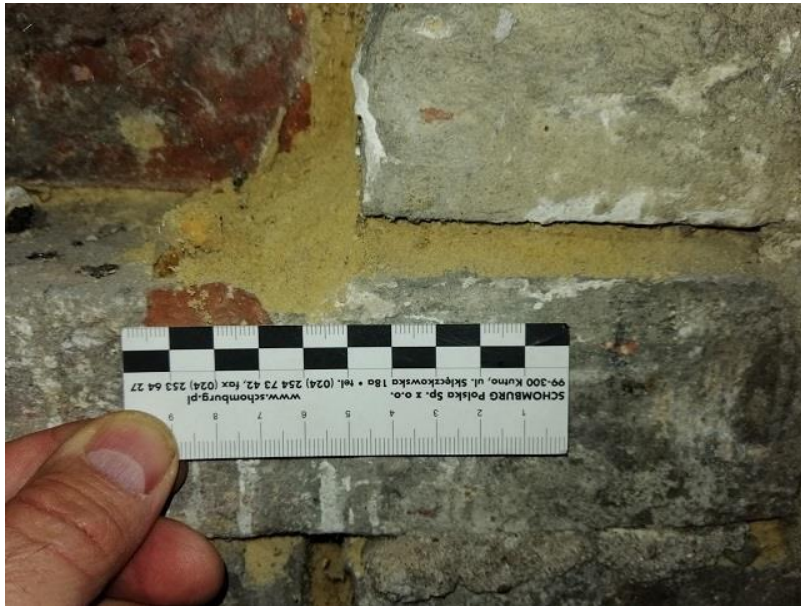
Fot. 9 Uszkodzenia zaprawy murarskiej

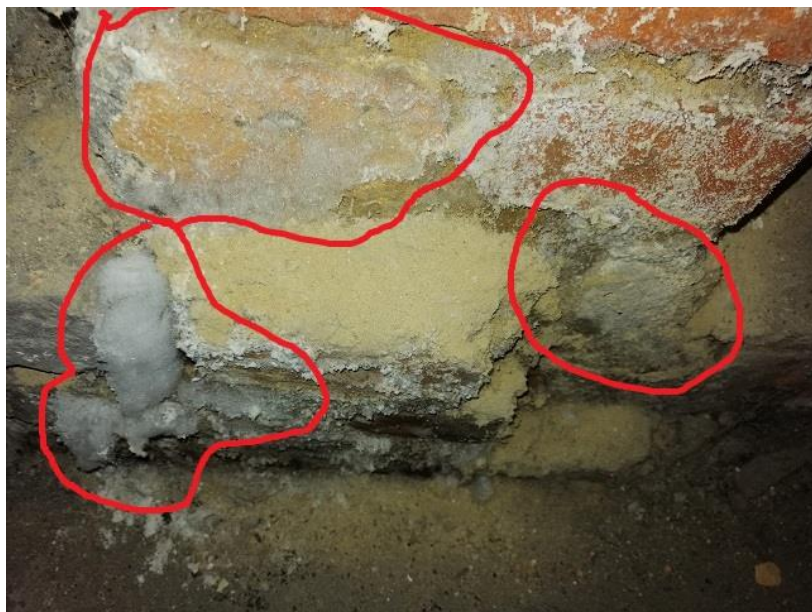
Fot.10 Sole widoczne na konstrukcji ścian fundamentowych

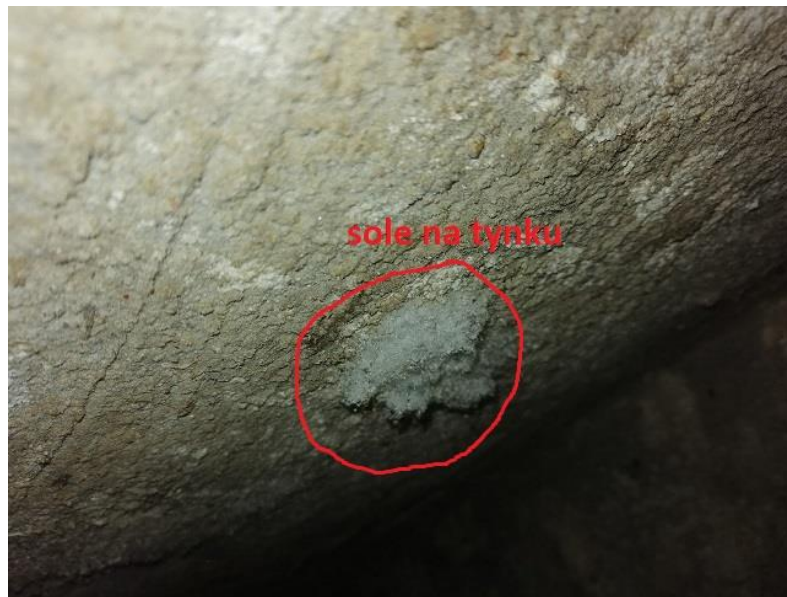
Fot. 11 Kryształły soli na powierzchni tynku

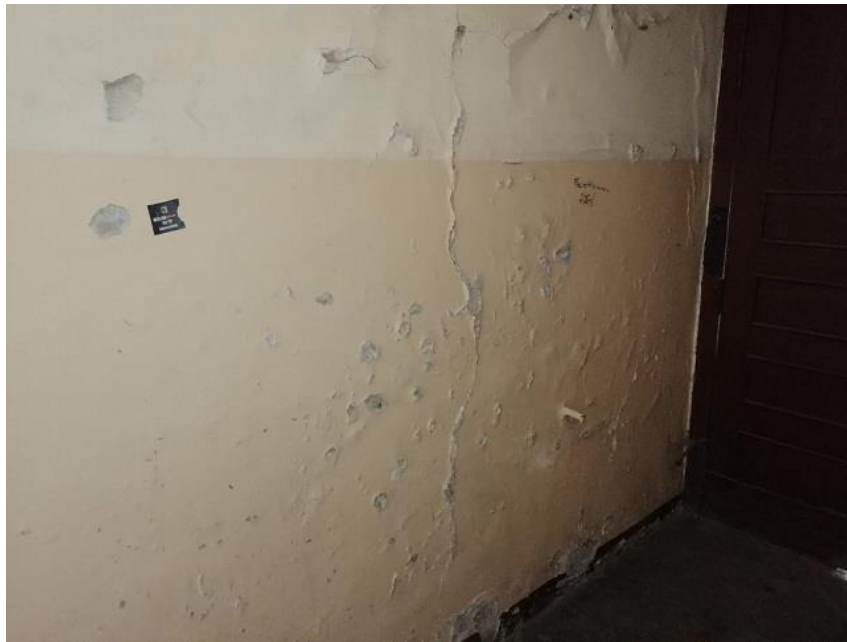
Kamienica objęta wizją lokalną sąsiaduje ścianą szczytową bezpośrednio z budynkami znajdującymi się w ulicy Władysława Łokietka. Z uwagi na lokalizację kamienicy wykonaliśmy równoległe oględziny piwnic w sąsiednich budynkach i potwierdził się problem z wilgocią w skali całego kompleksu kamienic.

Fot. 13. Uszkodzenia ściany w klatce schodowej kamienicy nr. 21

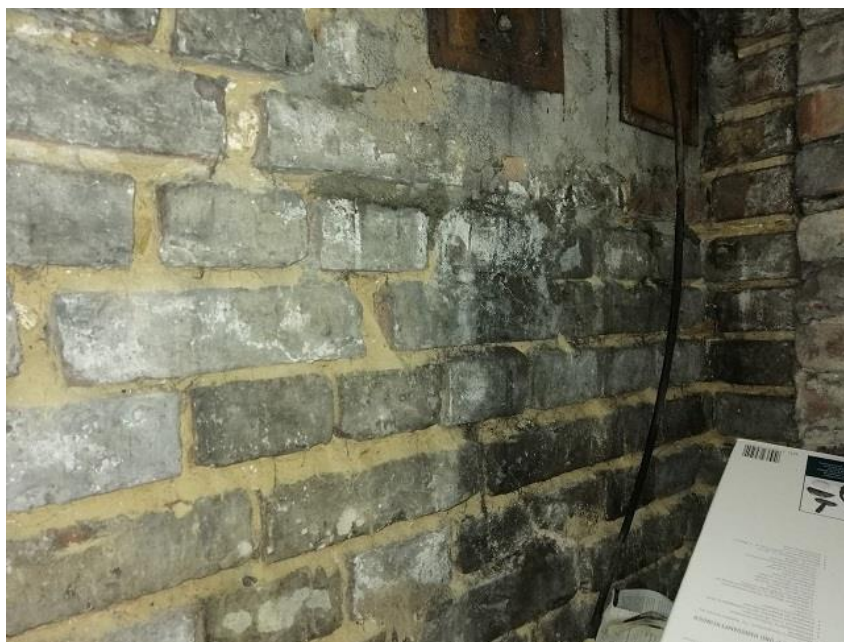
Fot. 14 Uszkodzenia ścian (zaprawa murarska)

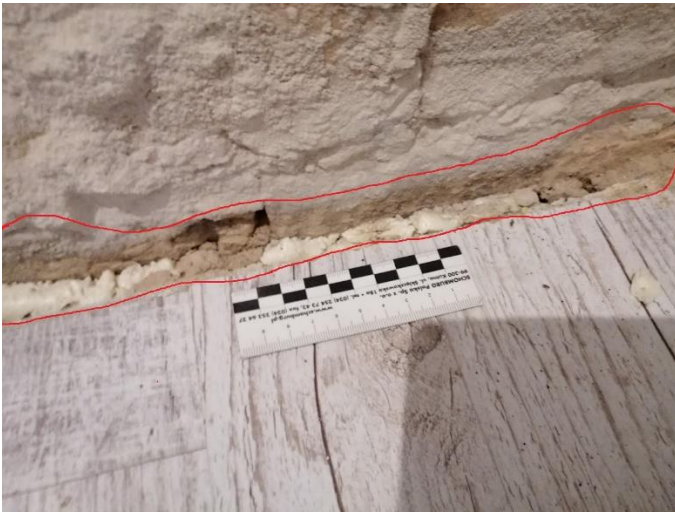
Źle wykonane prace związane z izolacją poziomą powoduje podciąganie kapilarne w konstrukcji do lokalu na poziomie parteru. Pomiar wilgotności nad podłogą wykazał duży stopień wilgotności na poziomie ok. 18 %. Stanowi to bardzo duże zagrożenie prawidłowego funkcjonowania elementów wykończeniowych jak tynki, podłogi i całego wyposażenia lokali mieszkalnych. Również ma to bardzo istotny wpływ na zdrowie mieszkańców poszczególnych lokali.

Fot. 15 obszar zawilgocenia tynku anhydrytowego

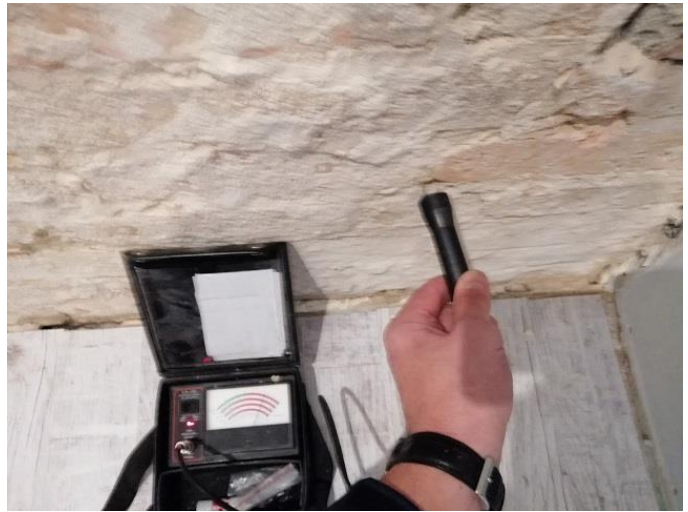
Fot. 16 pomiar wilgotności

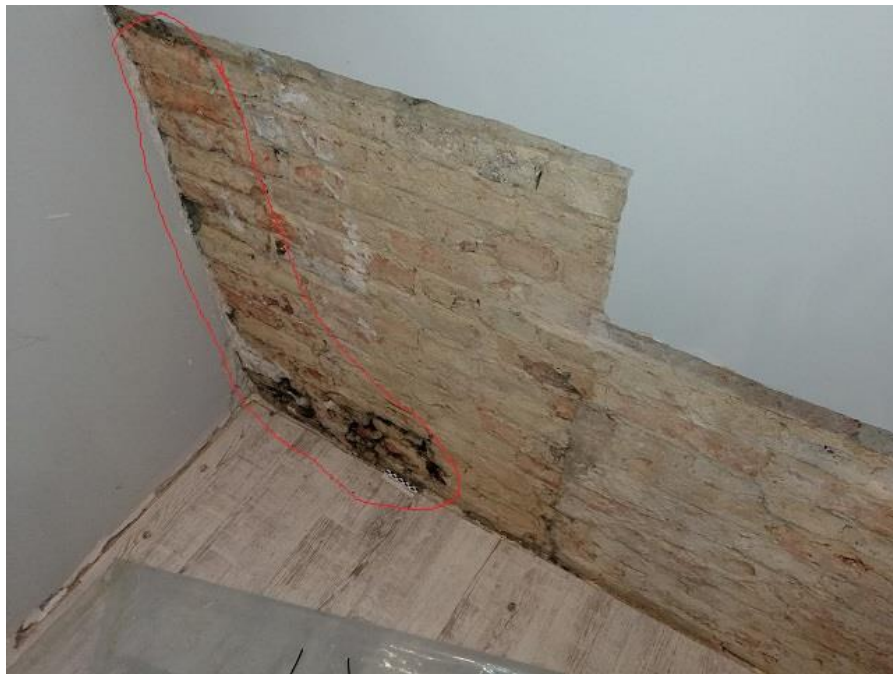
Bardzo zły stan instalacji kominowej w lokalu doprowadził do widocznych uszkodzeń fot. 17. Skarżenia ściany (czarne plamy) substancjami wytwarzanymi w procesie spalania paliw stałych uniemożliwia prawidłowe funkcjonowanie tynków mineralnych fot. 18/fot. 19. Stanowi bardzo duże zagrożenie dla wykonanych wcześniej tynków anhydrytowych (spoiwo gips)

Fot. 17 Skażenie ściany siarczanami w ciągu kominowym

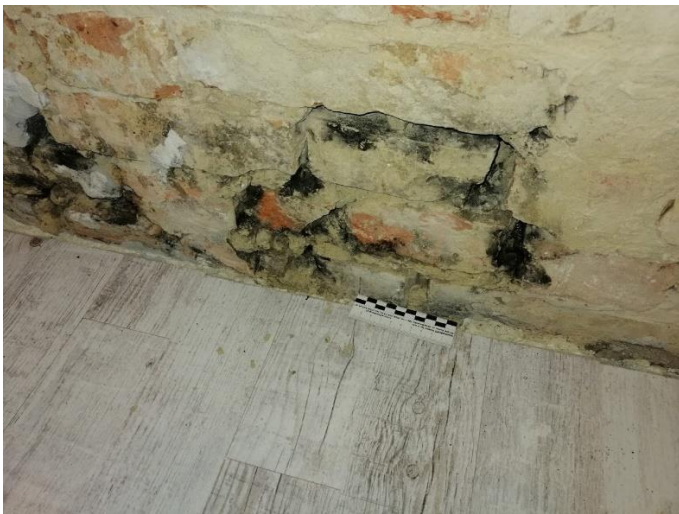
Fot. 18 Uszkodzenia ściany siarczanami

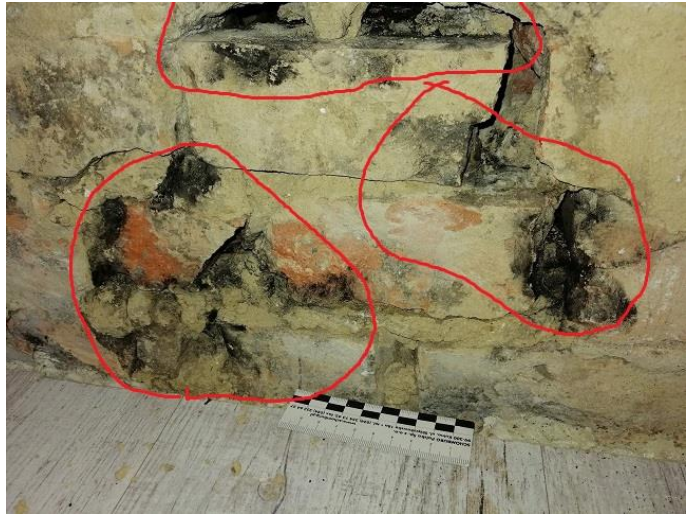
fot. 19. Uszkodzenia ściany siarczanami
