## Ekspertyza Budowlana (zakres: analiza przyczyny zawilgocenia budynku)

Ocena zawilgocenia ścian, piwnic oraz wilgoci w mieszkaniu nr 17 w budynkach mieszkalnych – dwóch oficynach mieszkalnych usytuowanych przy ul. Łokietka 20 of. W Szczecinie.

ul. Łokietka 20 of. Szczecin

Dotyczy analizy powodu zawilgocenia budynków oficyn oraz propozycji napraw – ul. Łokietka 20 of. Szczecin

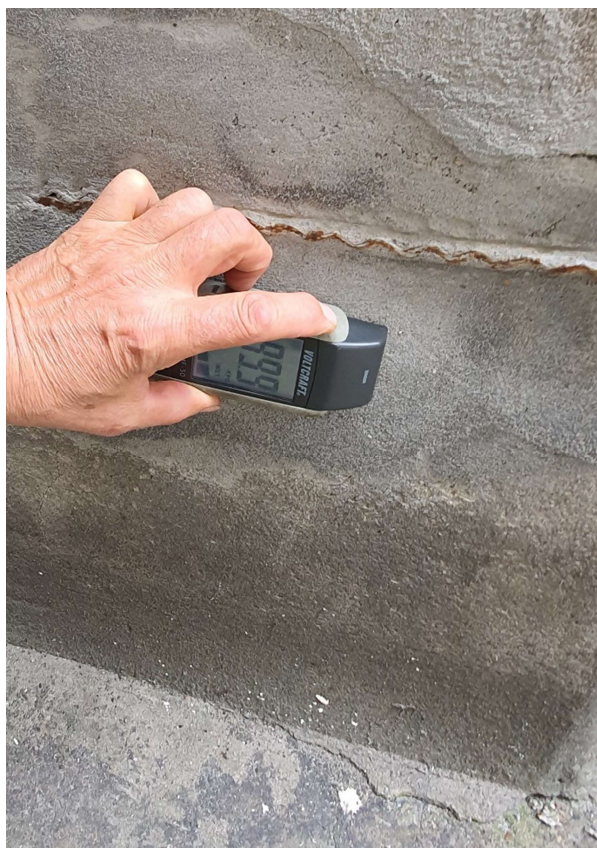
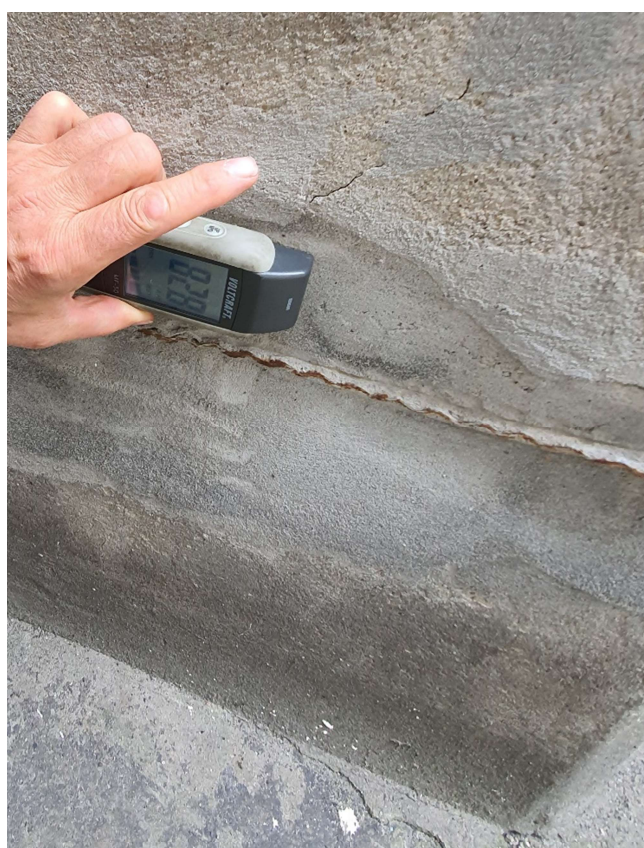
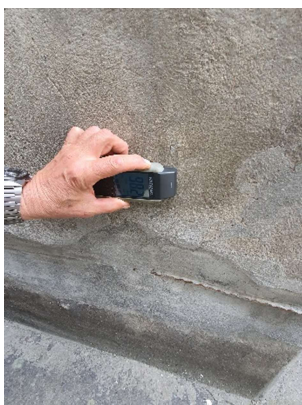
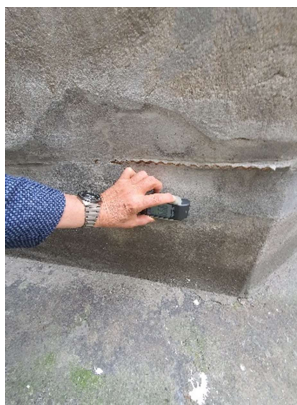
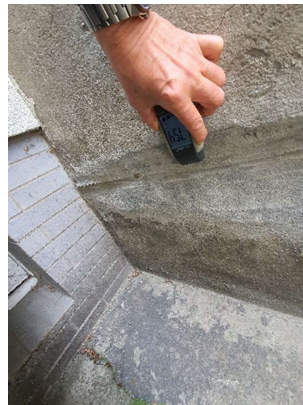
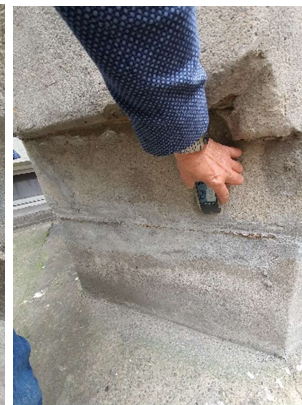
Stwierdzono spadek zawilgocenia pomiędzy pomiarami poniżej i powyżej blach na poziomie 15%.

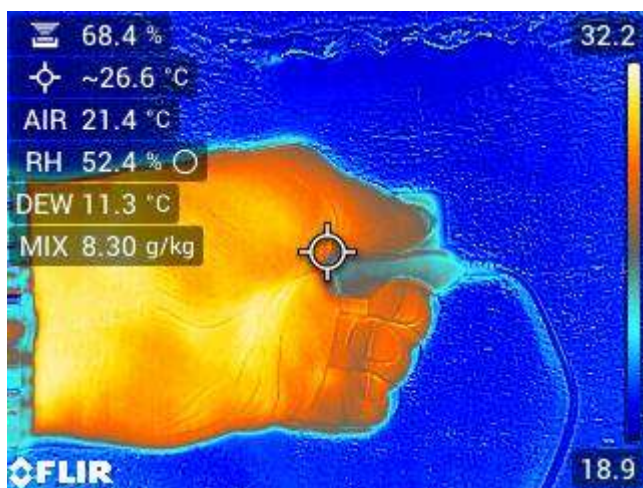
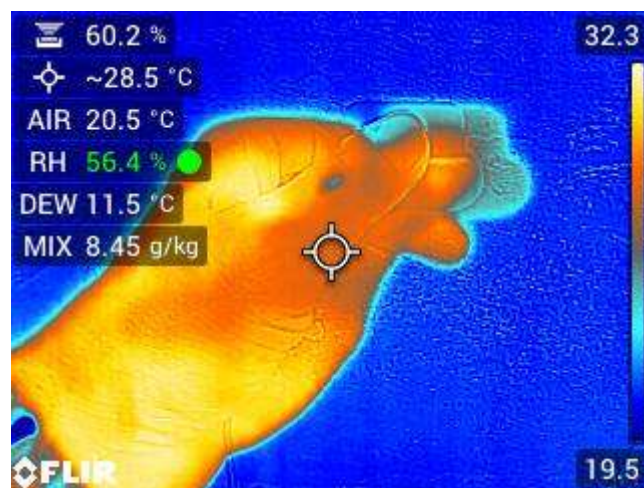
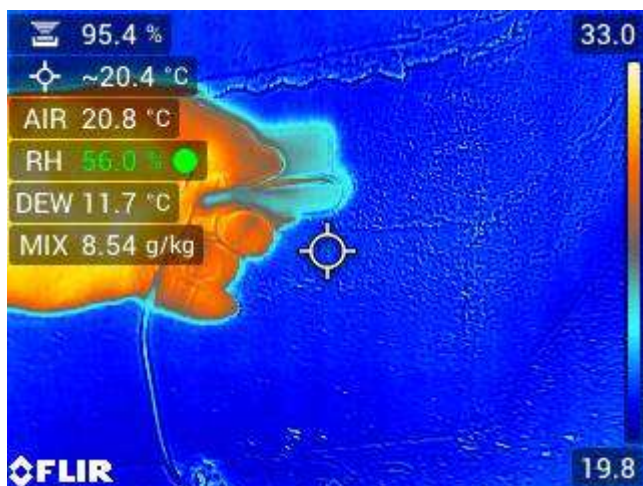
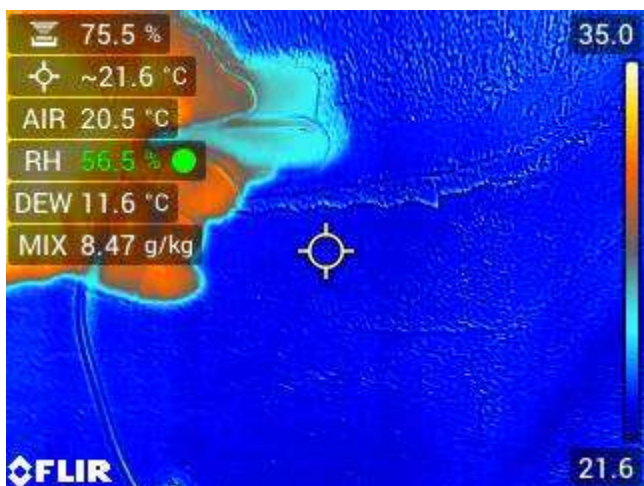
Stwierdzono spadek zawilgocenia pomiędzy pomiarem poniżej mi powyżej blach o ok. 12% – 19%

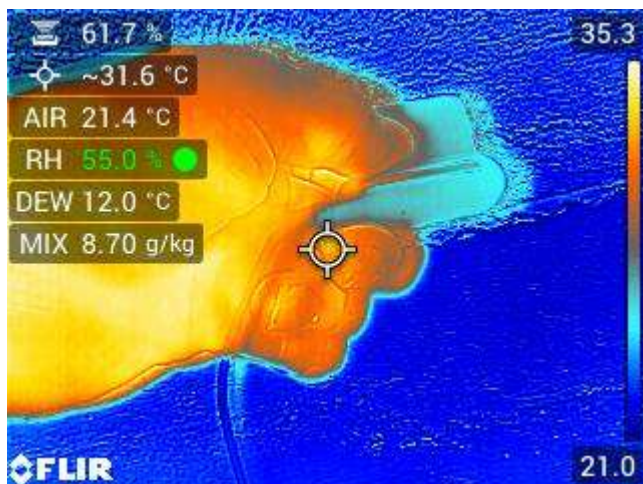
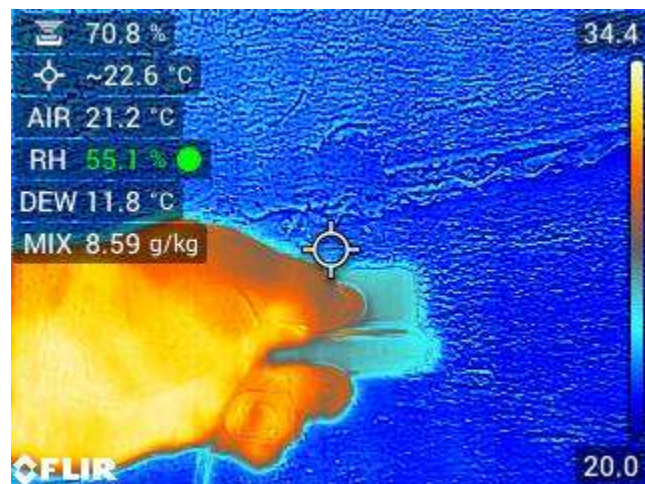
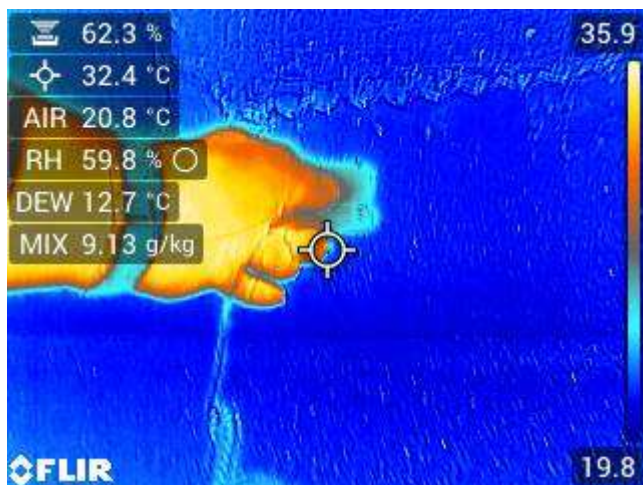
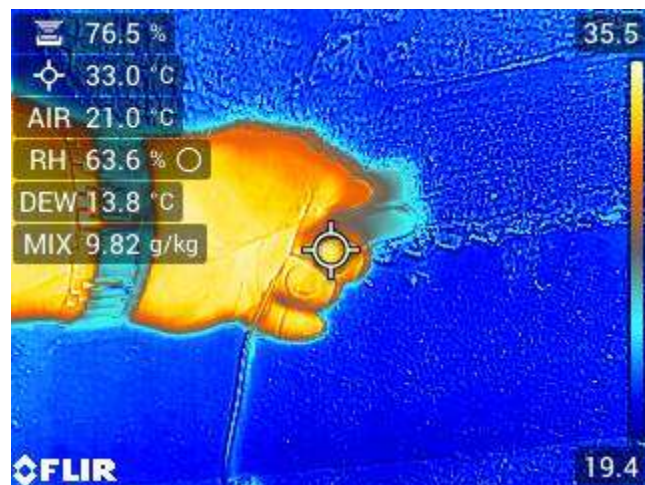
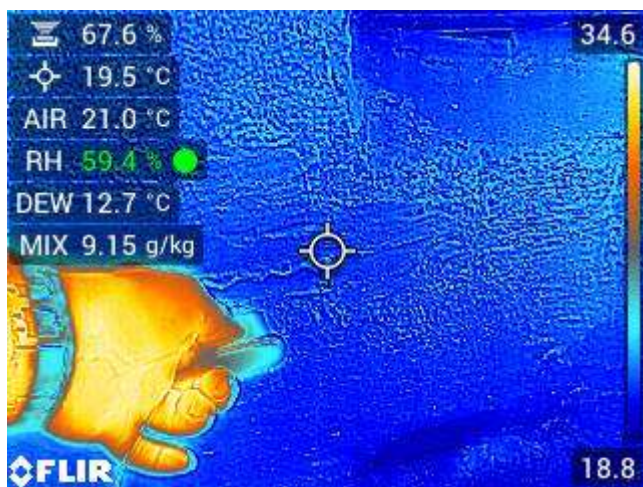
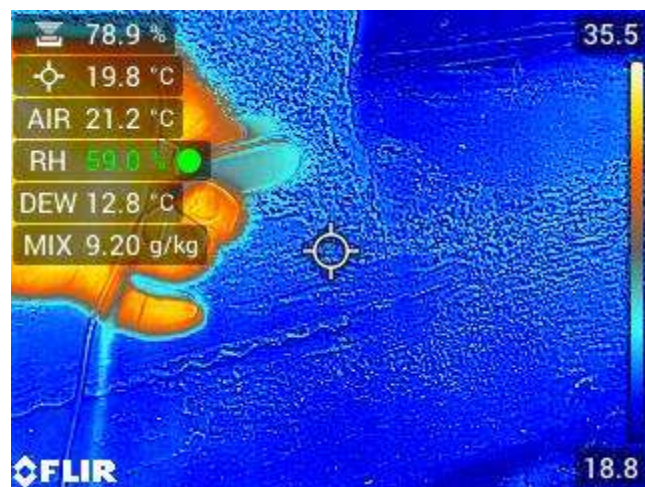
Miejscowo badania wykazały podobne zawilgocenie ponad izolacją poziomą z blach jak poniżej.

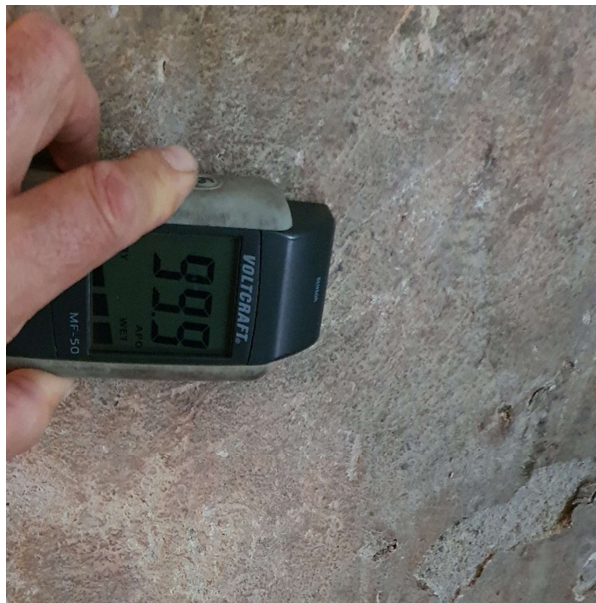
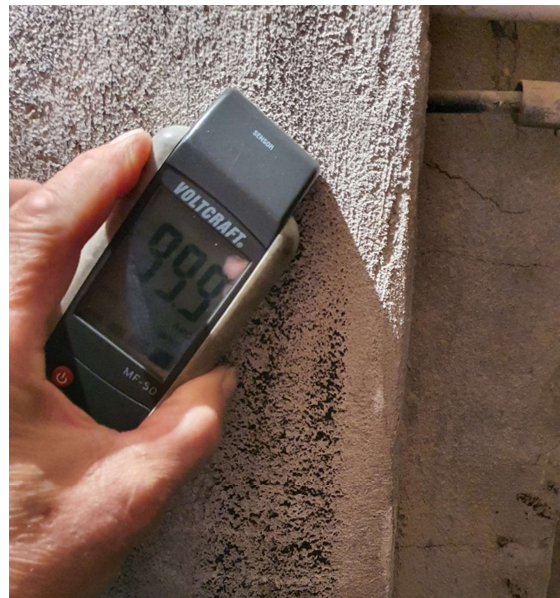
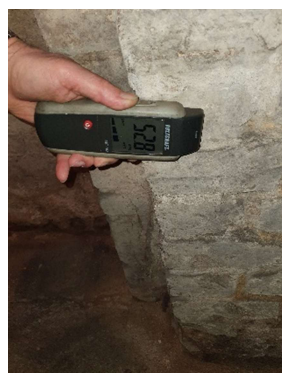
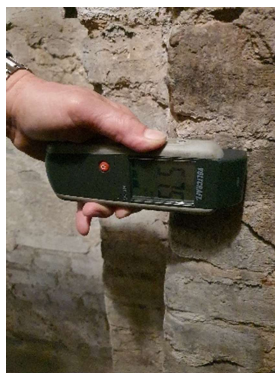
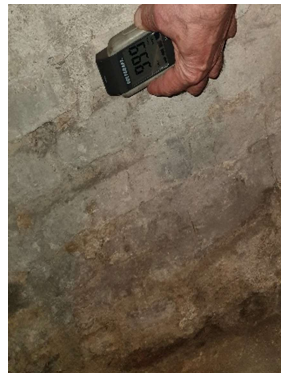
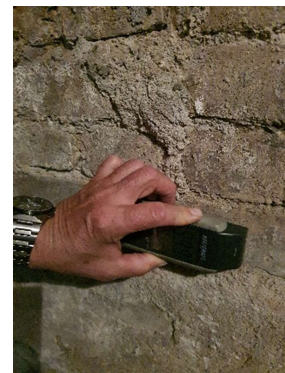
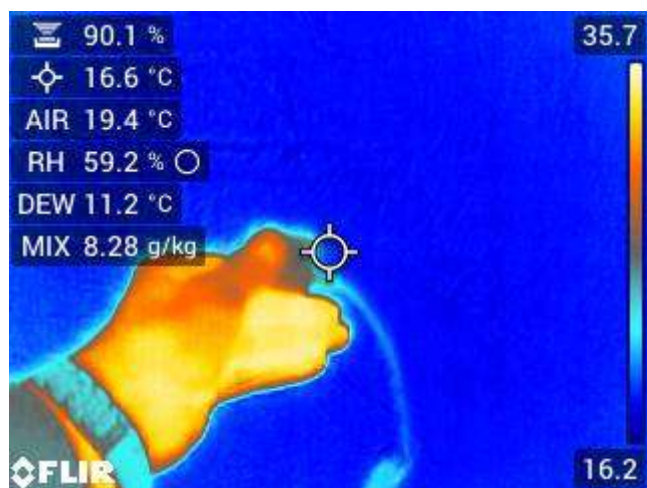
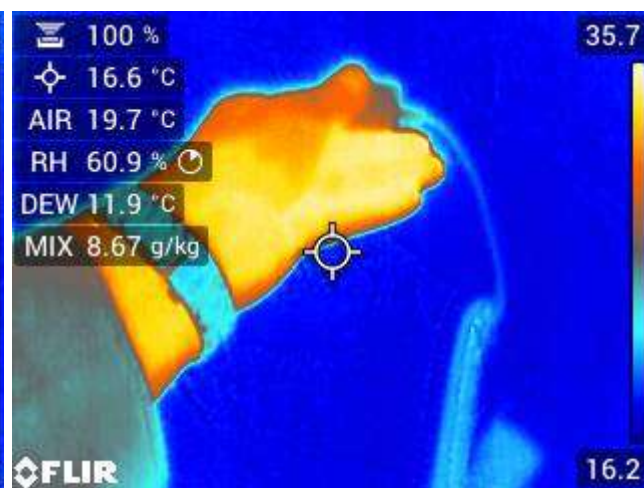
Stan zwilgocenia ścian oceniono jako mokry

Piwnice są również nadmiernie zawilgocone.

- ▶ uzupełnić brakujące cegły w miejscach ubytków,
- ▶ uzupełnić spoiny w murze ceglanym zaprawą cementowo-wapienną,
- ▶ uzupełnić ubytki pomiędzy zastosowaną blachą a wyciętą spoiną,
- ▶ wykonać izolację poziomą iniekcyjną zawilgoconych ścian nośnych od strony frontowej i ściany szczytowej w poziomie posadzki piwnic.

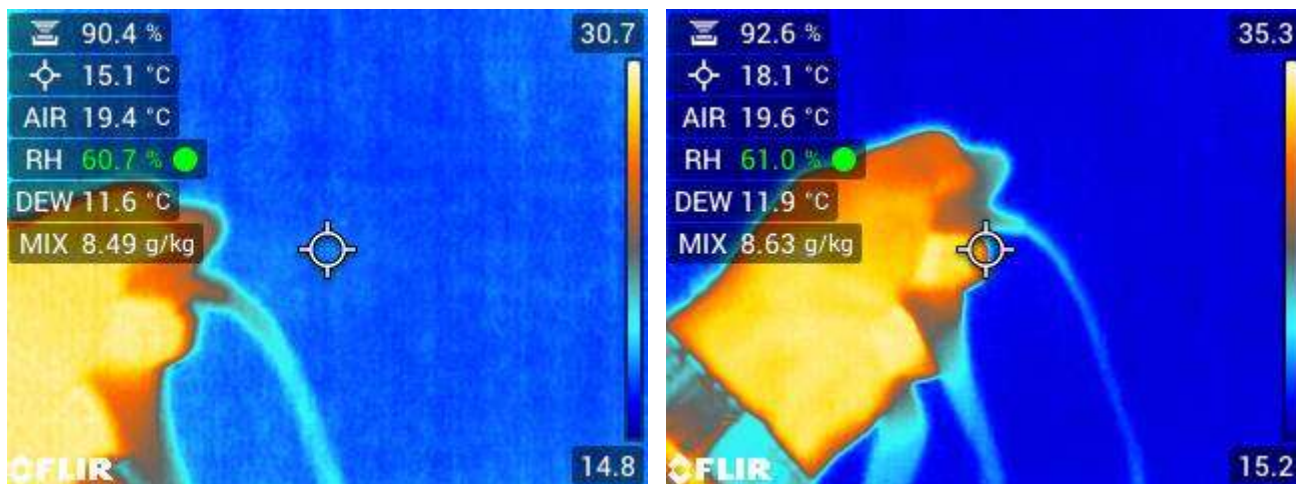
Badania termowizyjne inwazyjne – potwierdziły stan mokry większości ścian (poza słupami).

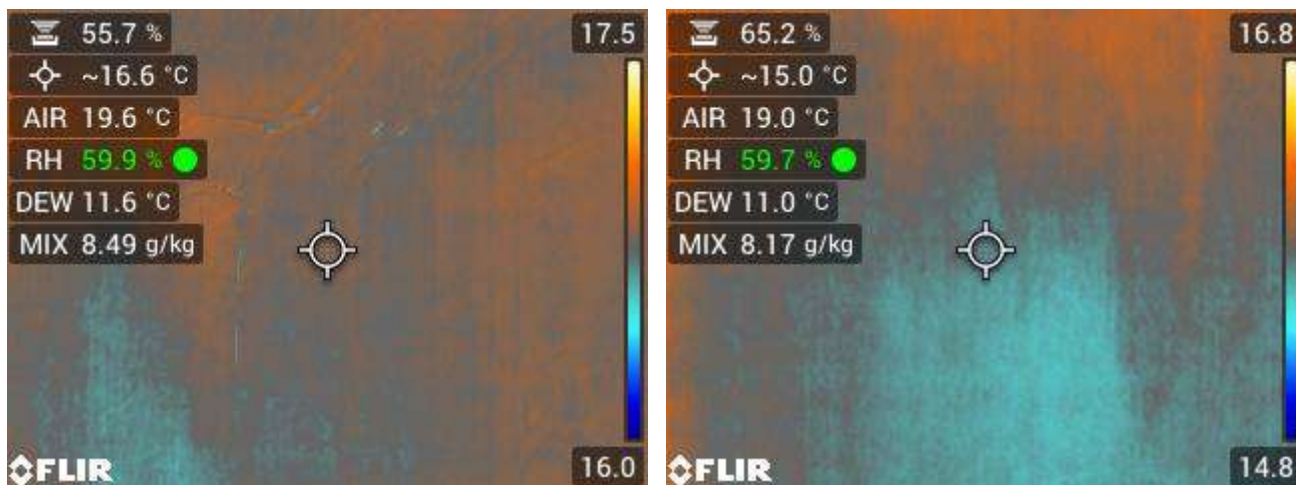
Badania w pomieszczeniach – również wykazały nadmierne zawilgocenie

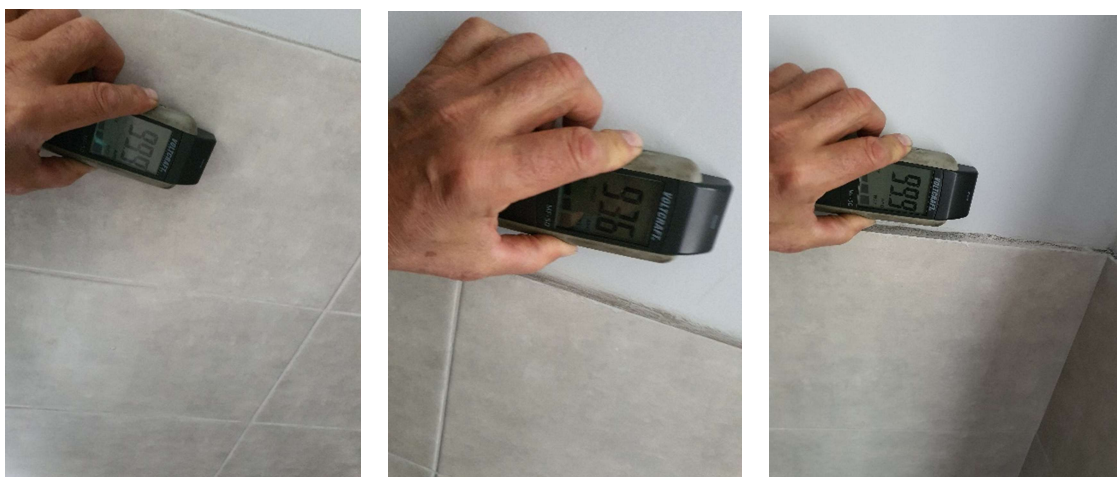
Oceniono stan mokry do wysokości ok. 1,40 m od posadzki

Pomiary wykazały stan mokry murów – do wysokości cokołu zewnętrznego. Na klatkach schodowych w strefie wejścia do wysokości ok. 1,40 m.

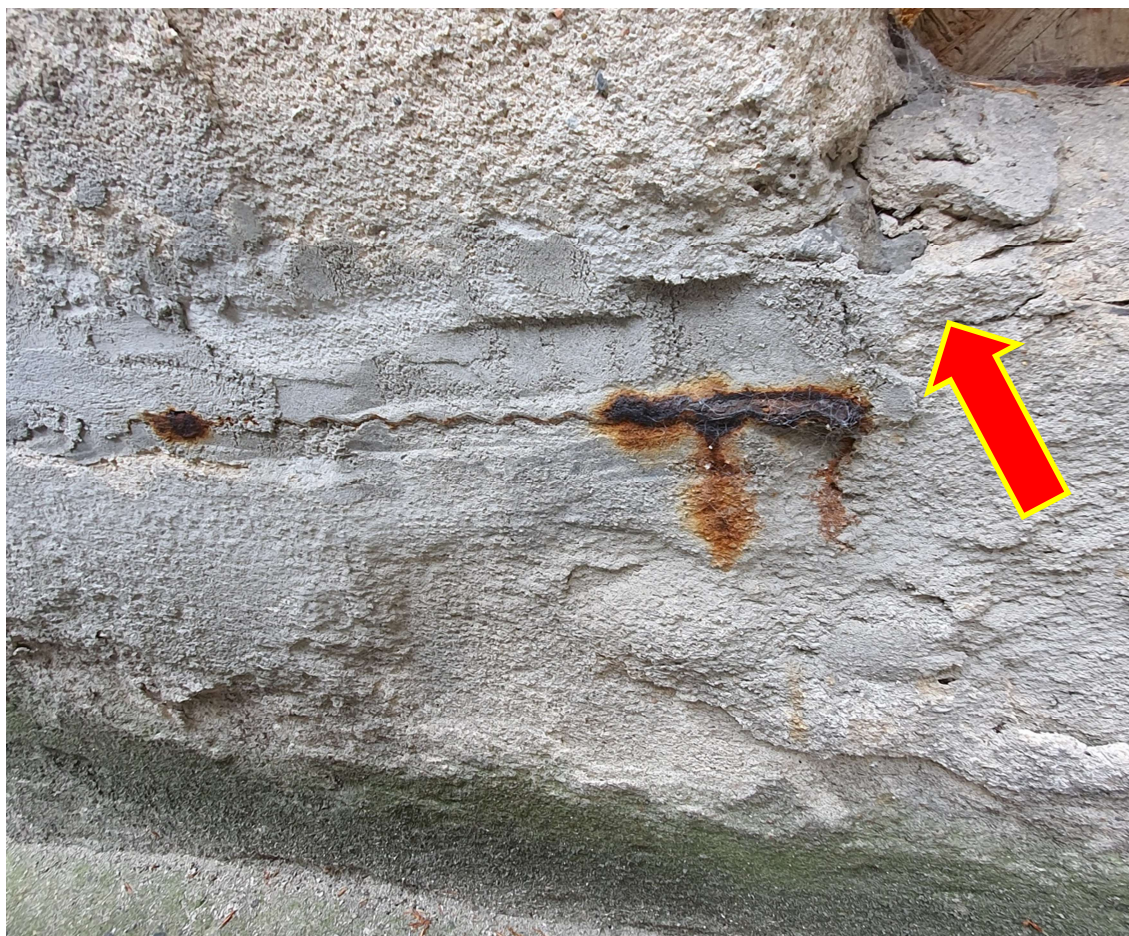
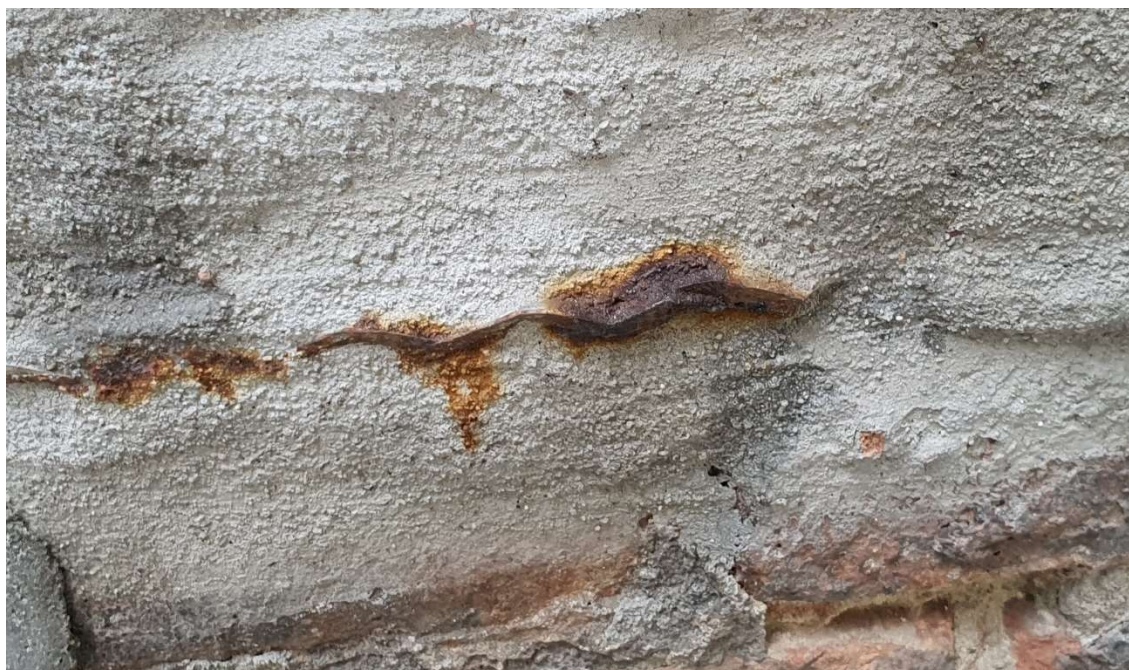
W ścianach zewnętrznych izolacja pozioma kończy się w strefie otworów okiennych bez zamknięcia przepony pozostawiając możliwość migracji wilgoci

Zastosowana izolacja pozioma z blach tłoczonych nie obejmuje wszystkich ścian budynku, w strefie otworów okiennych nie zamyka płaszczyzny pozostawia więc miejsca przez które może migrować zawilgocenie.

- ▶ Uzupełnić iniekcyjnie wykonaną izolację poziomą z blach tłoczonych (bez przerw w kontynuacji, w przypadku zmian poziomów również w kierunku pionowym) z zakładem min. 15 cm na blachę.
- ▶ W lokalu nr 17 tynk w miejscach nadmiernego zawilgocenia z wykwitami, oczyścić skorodowany mur z zastosowaniem preparatów do usuwania siarczanów i pozostałych wykwitów.
- ▶ Zastosować osuszanie mechaniczne (osuszaczami) ww. lokalu również od strony piwnic.
- ▶ wykonać sprawdzenie i udrożnienie wentylacji grawitacyjnej w poziomie piwnic - wstawienie koniecznych kratki wentylacyjnych (uzgodnić ze służbami kominiarskimi) zapewnić otwory wentylacyjne w drzwiach piwnicznych.

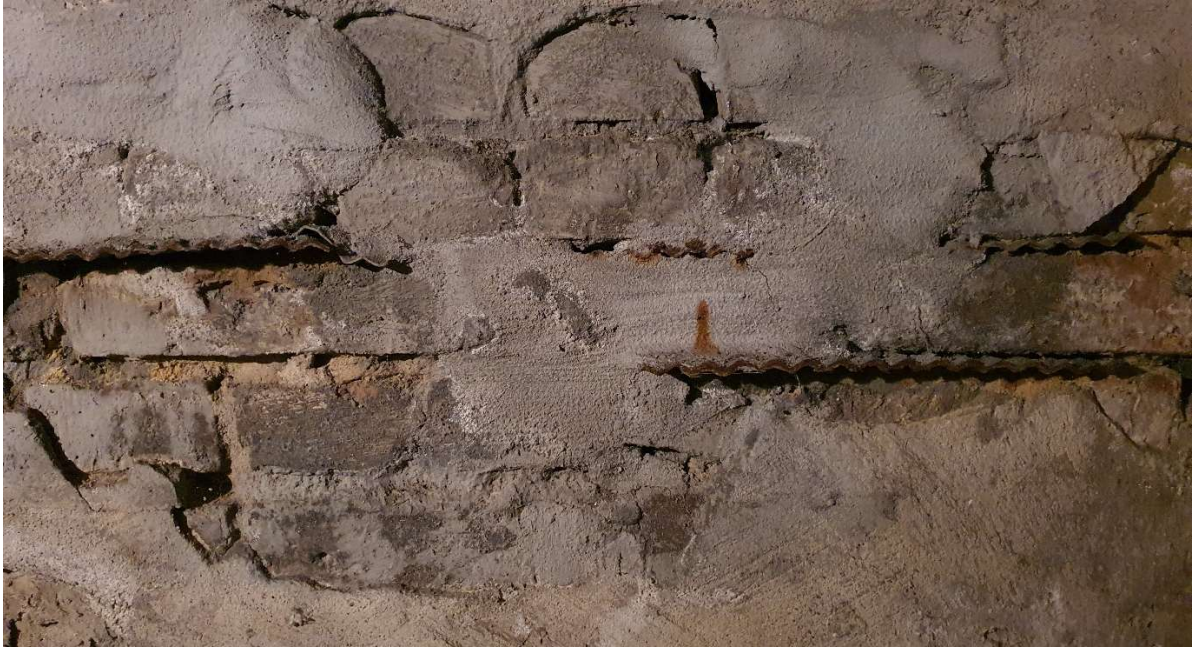
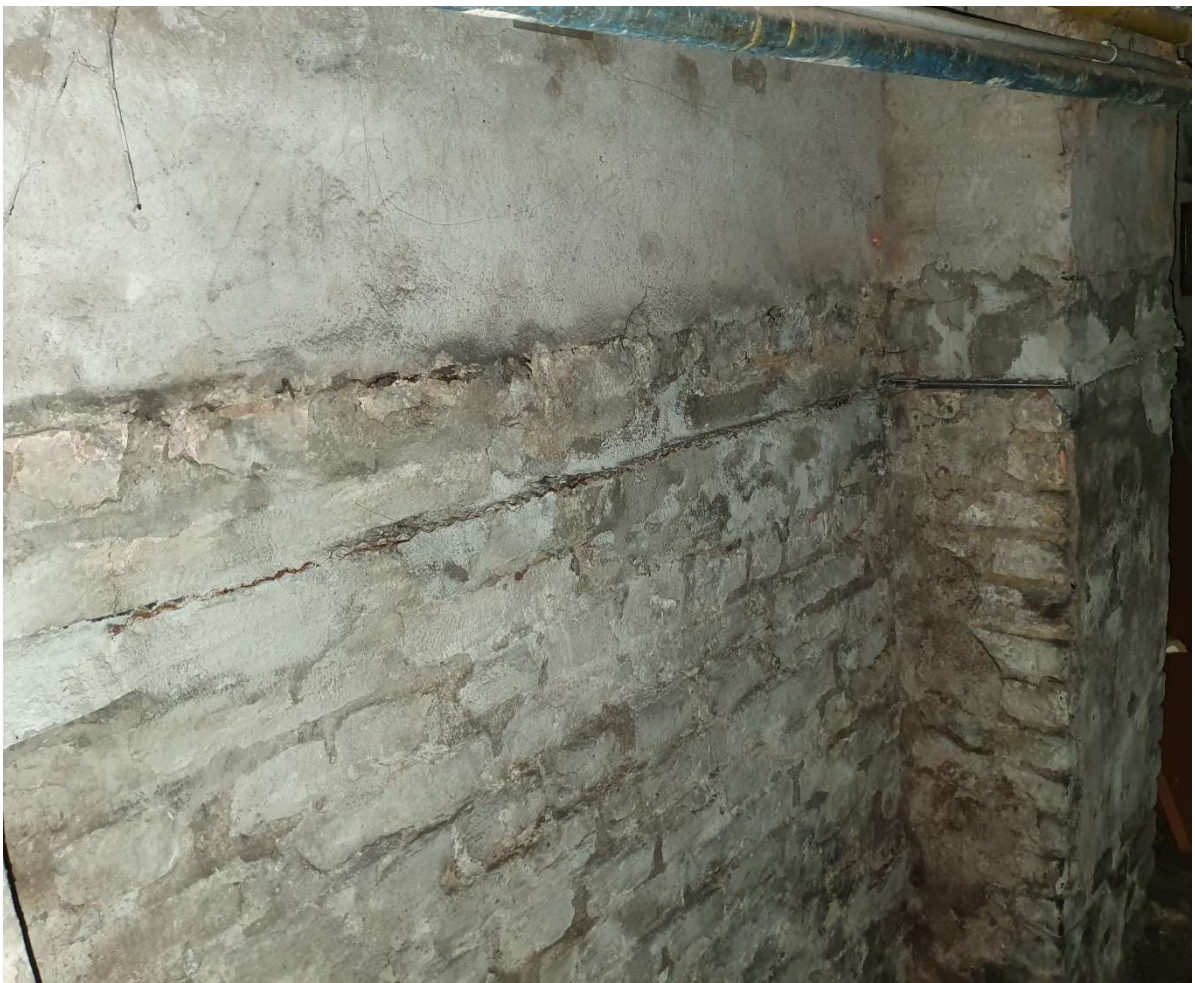
Wykonana izolacja pozioma z blach w poziomie piwnic – brak ciągłości, miejscowy brak wypełnienia szczelin, blachy usytuowane są na różnym poziomie.

6.6. Wykonana izolacja pozioma z blach tłoczonych stalowych tylko częściowo zmniejszyła zawilgocenie ścian budynku natomiast brak ciągłości wykonanej przegrody spowodowała nadal migrację wilgoci.
