**Program prac – renowacja stolarki okiennej w lukarnie budynku
przy ul. Wawrzyniaka 7 c w Szczecinie**

Mirosława Koutny-Giedrys
mgr konserwacji dzieł sztuki
nr dyplomu 1008

Szczecin 2021

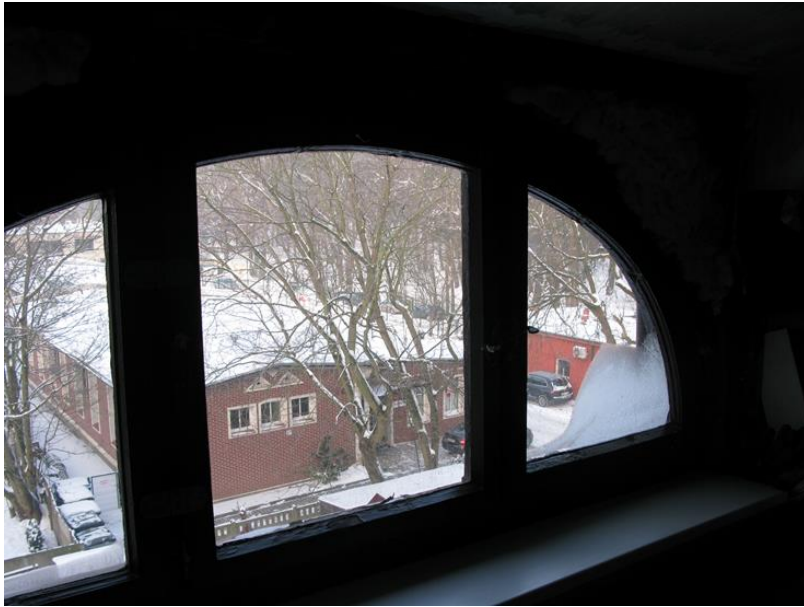
Fot.1. Stolarka od strony pomieszczenia.

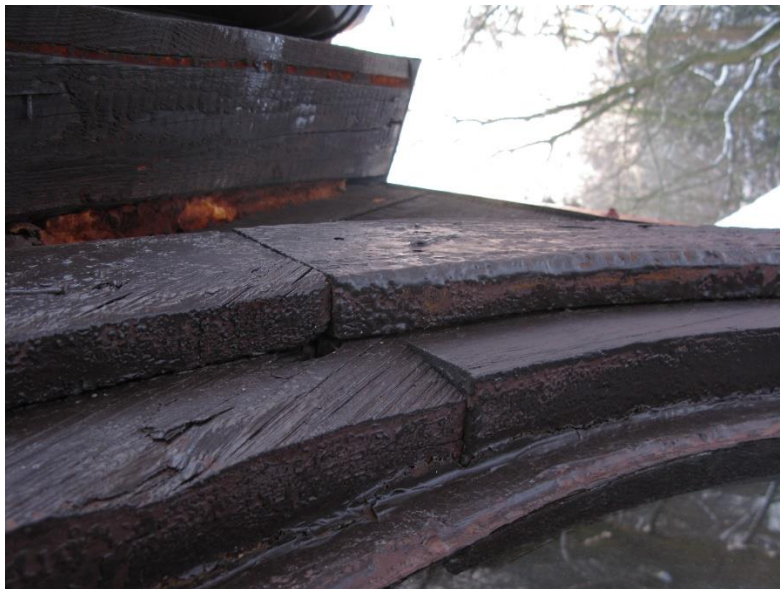
Fot.2. Stolarka od strony elewacji/profilowanie/.

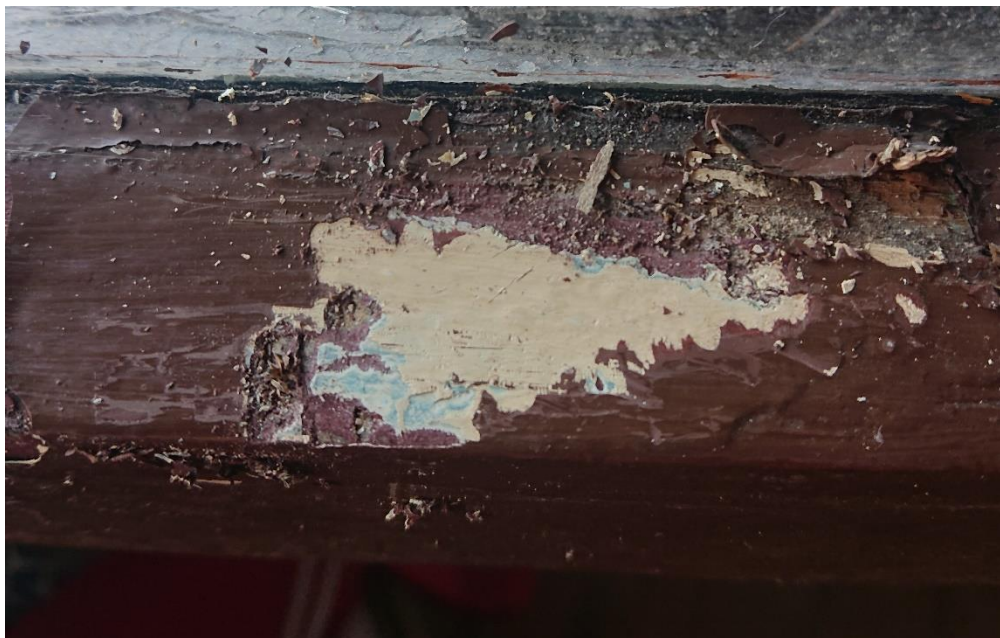
1. warstwa brązowa
2. warstwa kremowa
3. warstwa jasno zielona
4. **warstwa brązowa – wg NCS S 5030 –Y 90R**
5. warstwa szara/gruntująca /

Fot.2. stratygrafia skrzydła od strony poddasza

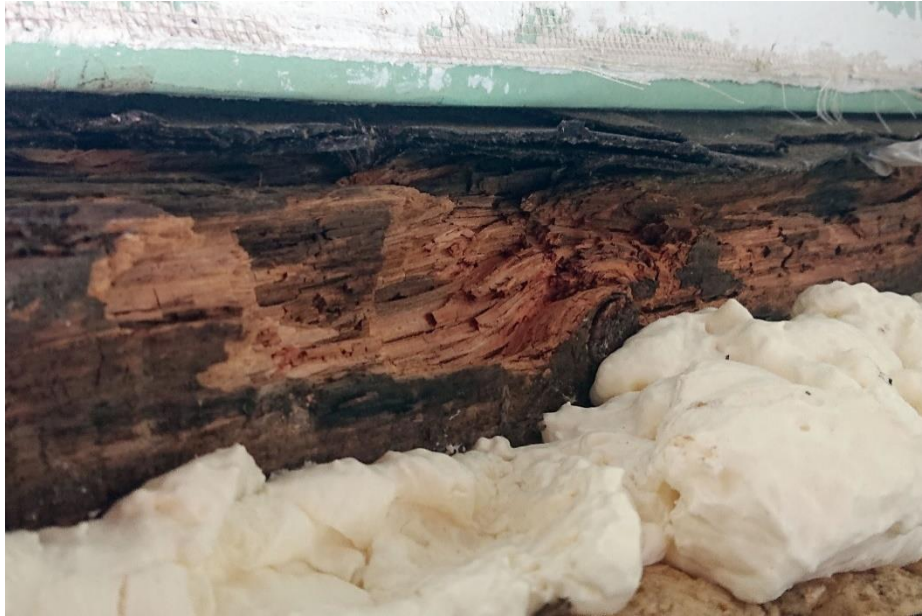
Stan zachowania drewna zły. Drewno w wielu miejscach uszkodzone. Warstwy malarskie spękanne, spęcherzone, miejscami złuszczone. W belce widoczne ślady po owadach, które spowodowały znaczne uszkodzenia drewna. Wtórne zawiasy. Widoczne wypełnienie i ocieplenie pianką montażową i wełną. Szklenie pojedyncze.

Fot.3. Uszkodzenie drewna spowodowane przez drewnojady.

Z uwagi na zły stan zachowania drewna proponuje się wykonanie nowej stolarki w oparciu o zachowaną i wykonaną inwentaryzację.

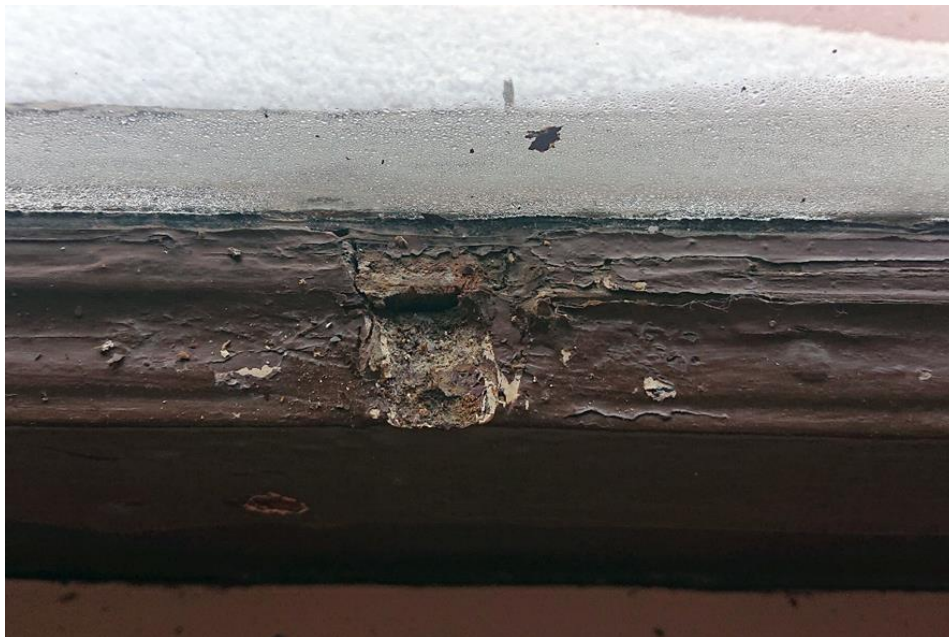
Fot.4. Stan zachowania drewna / ubytki, warstwy malarskie/.

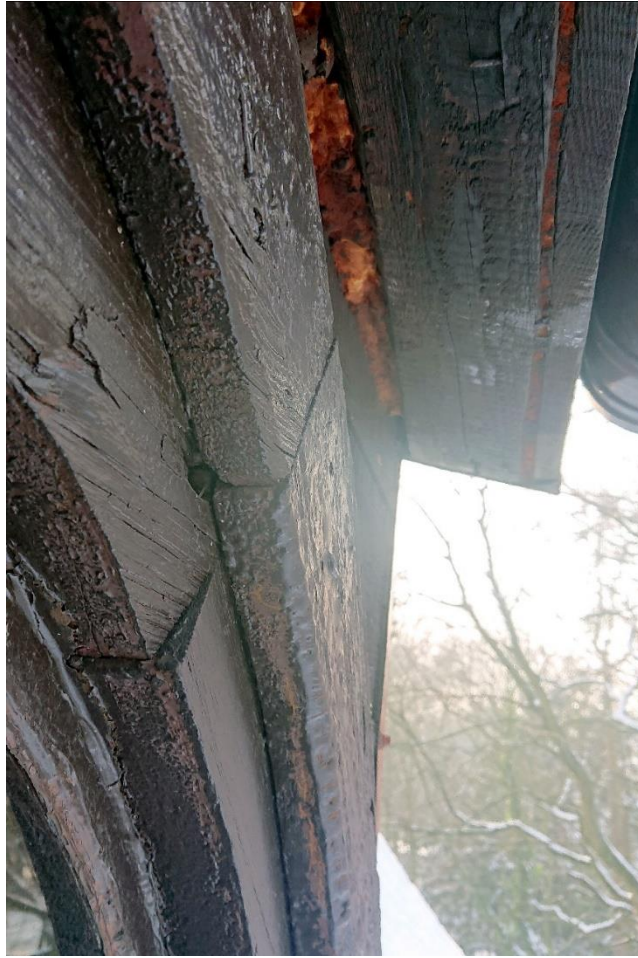
5. Stan zachowania drewna.

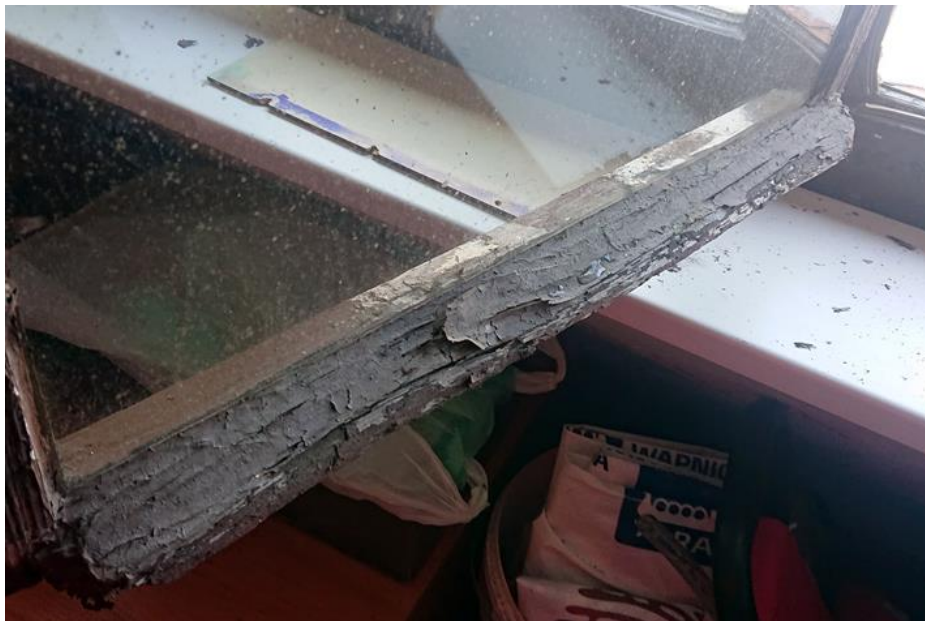
6. Stan zachowania drewna.

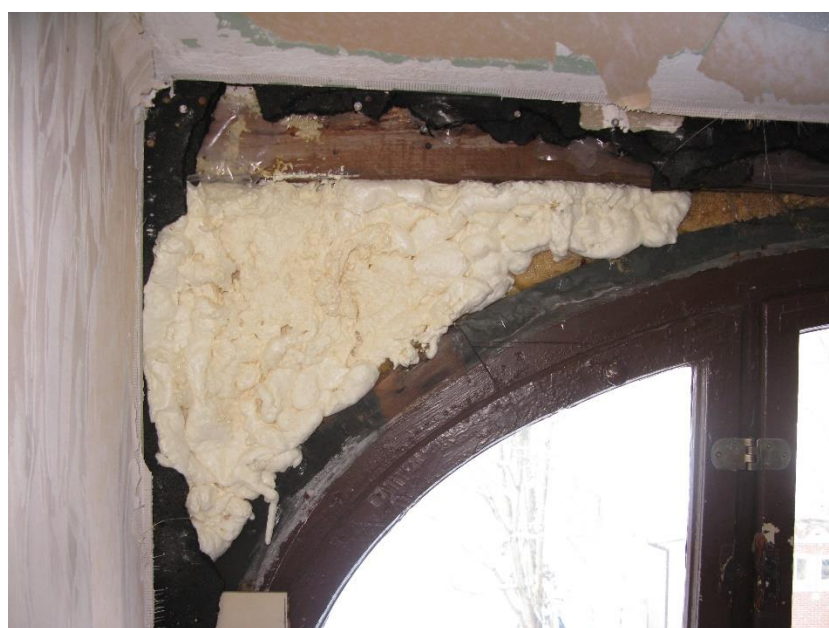
8. Wypełnienie pianką.
