**PROJEKT BUDOWLANY**

<b>TEMAT:</b>	<b>PROJEKT TERMOMODERNIZACJI I KOLORYSTYKI ELEWACJI BUDYNKU MIESZKALNEGO WIELORODZINNEGO</b>
<b>NAZWA OBIEKTU:</b>	<b>BUDYNEK MIESZKALNY WIELORODZINNY.</b>
<b>LOKALIZACJA:</b>	<b>71- 610 SZCZECIN UL. ST. DUBOIS 36. działka nr 2/37, 2/34 , obręb 3027</b>
<b>INWESTOR :</b>	<b>WSPÓLNOTA MIESZKANIOWA BUDYNKU UL. ST. DUBOIS 36.</b>

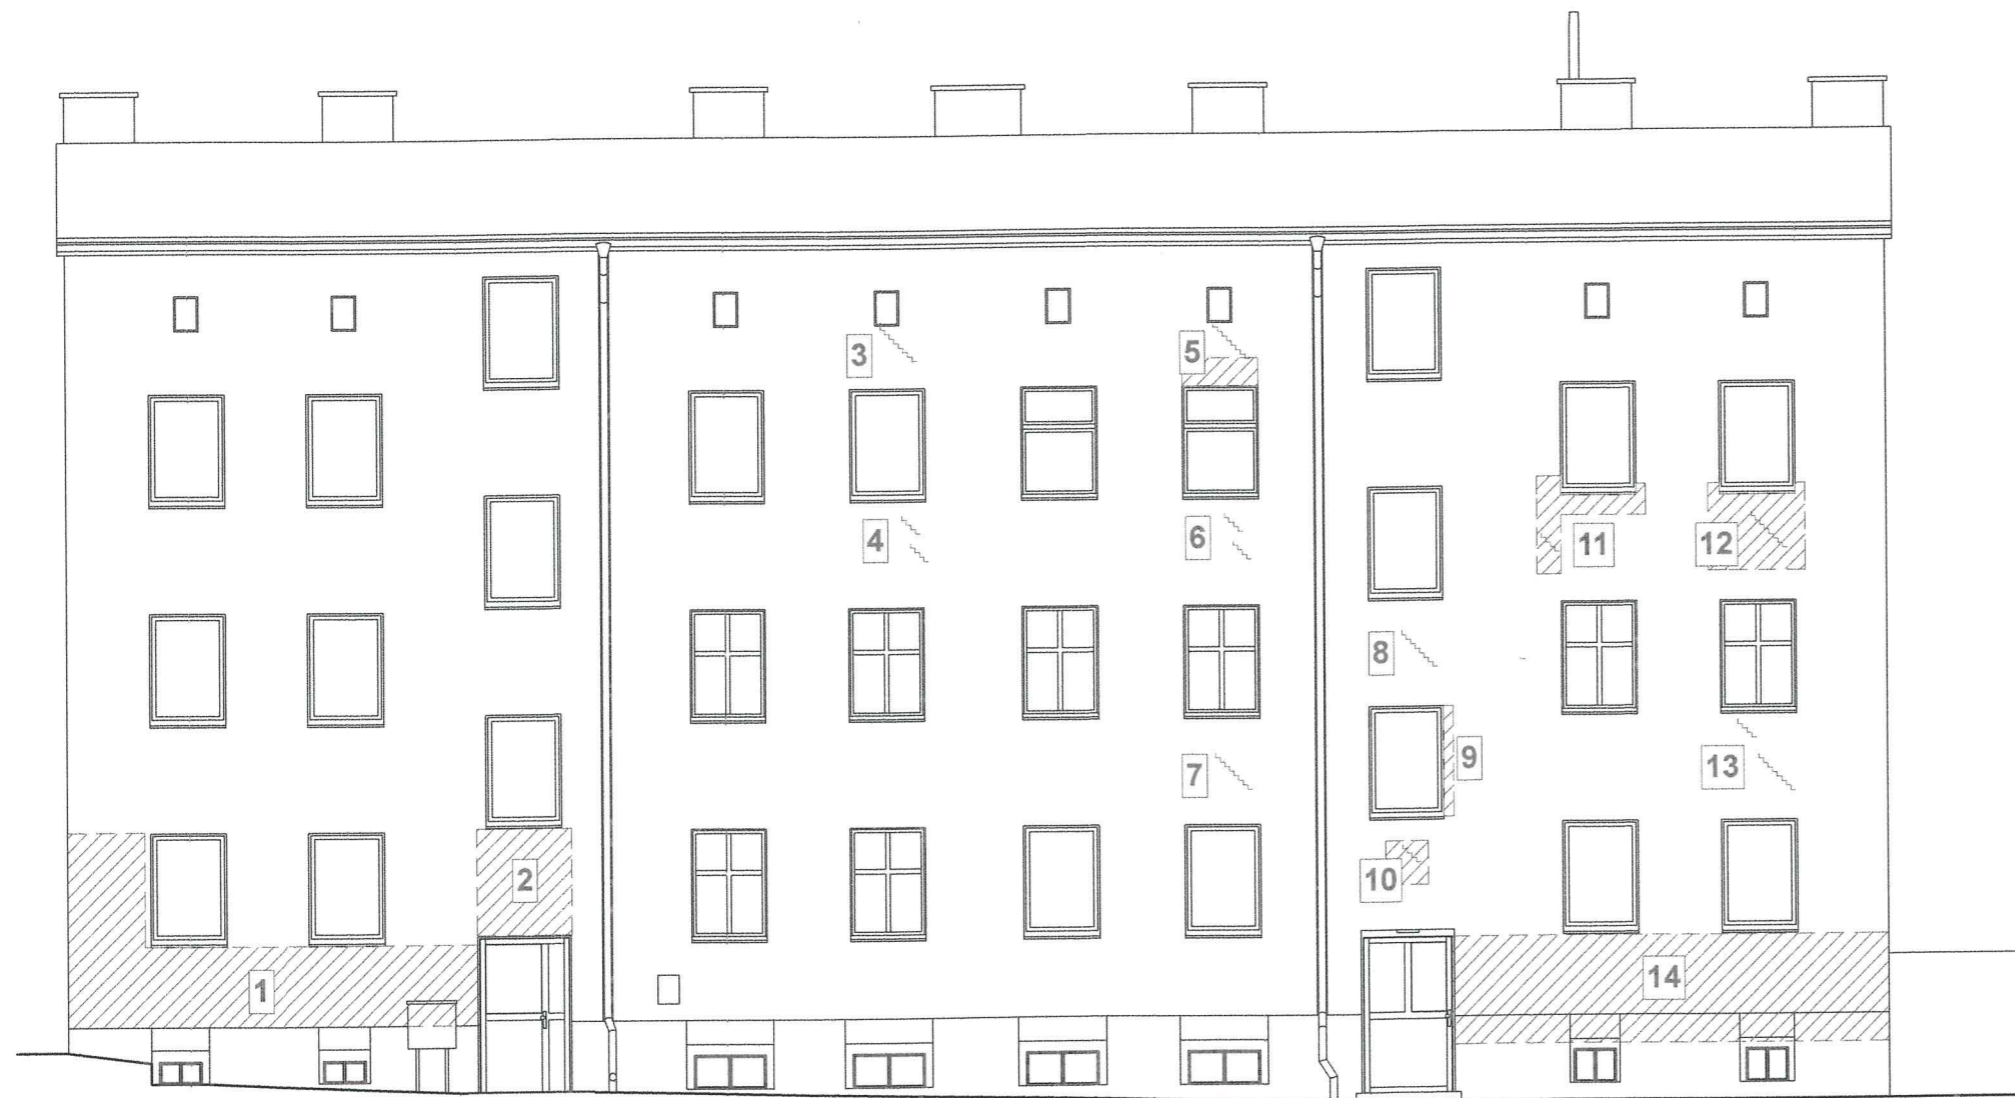
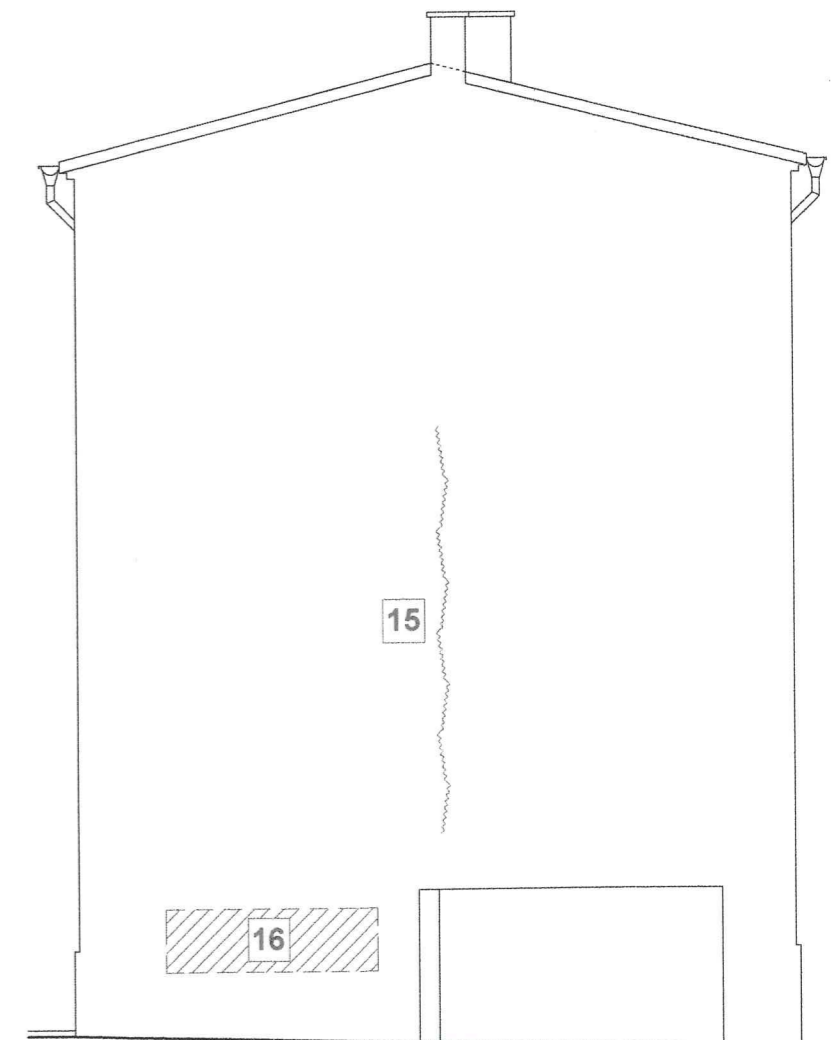
NAZWA INWESTYCJI	<b>TERMOMODERNIZACJA I KOLORYSTYKA ELEWACJI BUDYNKU</b>	
ADRES	UL. ST. DUBOIS 36, 71-610 SZCZECIN	
TYTUŁ RYSUNKU	ELEWACJA POŁUDNIOWA I WSCHODNIA - USZKODZENIA	
ZESPÓŁ PROJEKTOWY:	mgr inż. arch. Aleksandra Rus nr uprawnień 9/ZPOIA/2005	<i>AR</i>
	Danuta Maniawska - Lendzion nr uprawnień 178/Sz/86	<i>DL</i>
SPRAWDZIŁA:	mgr inż. arch. Lucyna Tili-Modelwska nr uprawnień 76/Sz/82	<i>LS</i>
SKALA: 1:100	DATA OPRACOWANIA: LIPIEC 2021 r.	RYS. NR: <b>2.1</b>

- Pęknięcia poprzeczne pomiędzy oknami w elewacji budynku – drobniejsze - naprawić poprzez pogłębienie rys i wypełnieniem zaprawami elastycznymi typu: zaprawa renowacyjna KREISEL 940. Jest to paroopruszczalna , hydrofobowa , mrozoodporna i szybkowiążąca zaprawa. Do zastosowania z gruntem : Gruntolit SA 304 ( lub równoważne)

- demontaż opierzeń blacharskich , orynnowania i rur spustowych.
- 
- większe pęknięcia nadproży okiennych , nie nadające się do napraw szczelinowych , do wykonania tradycyjnym sposobem przemurowań ceglanych nadproży płaskich , z zastosowaniem bednarki stalowej i podstemplowaniem otworu okiennego.

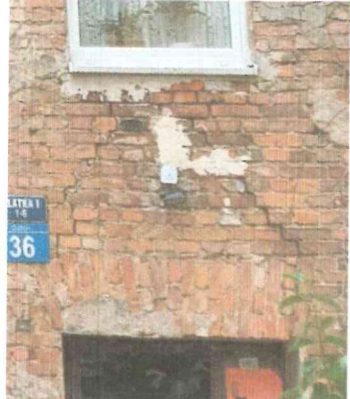
3 Widoczne pęknięcia muru nad nadprożem okna.

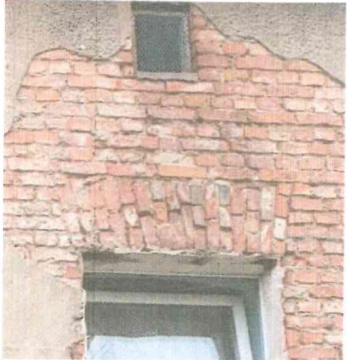
4 Widoczne pęknięcia muru nad nadprożem okna.

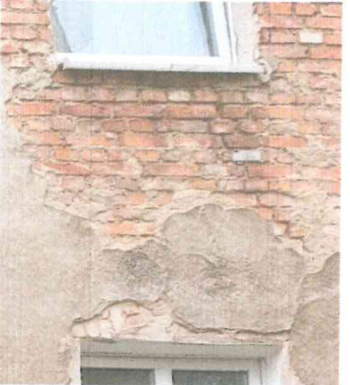
5 Widoczne pęknięcia muru nad nadprożem okna oraz ubytki spoinowania w nadprożu.

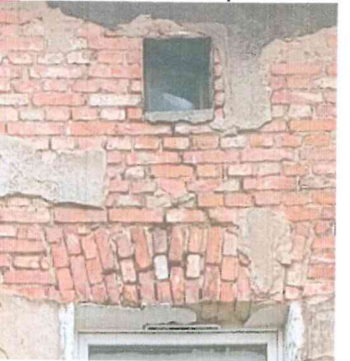
6 Widoczne pęknięcia muru nad nadprożem okna.

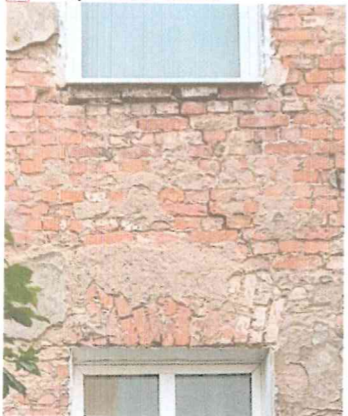
7 Widoczne pęknięcia muru nad nadprożem okna.

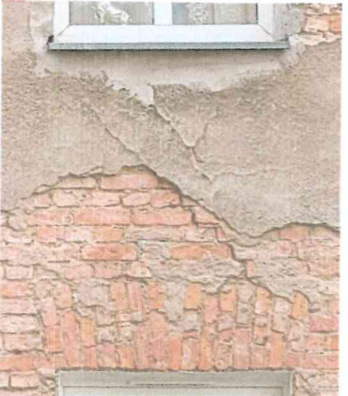
8 Widoczne pęknięcia muru nad nadprożem okna.

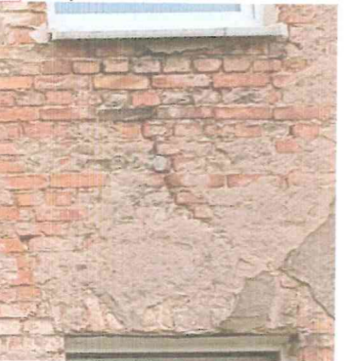
9 Ubytki w murze wokół okna.

- Naprawa poprzez uzupełnienie , przemurowanie brakujących fragmentów ścian ceglanych ( naroża budynku)
  - szpałdowanie brakującego spoinowania w poziomie parteru , z ewentualnością wykonania szprycu cementowego dla ubytków.

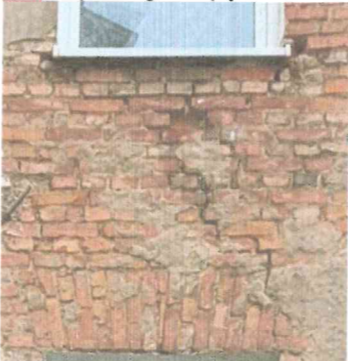
13 Widoczne pęknięcia muru nad nadprożem okna.

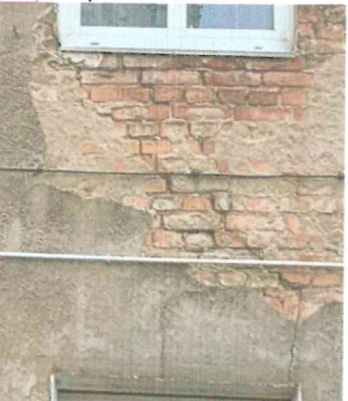
14 Ubytki w spoinach muru, ubytki cegieł i spękania.

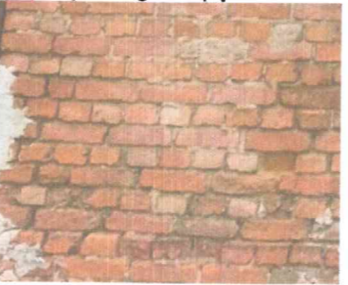
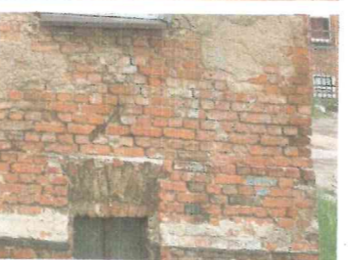
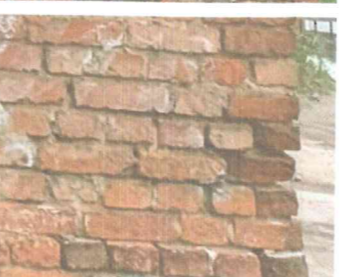
15 Widoczne pęknięcie muru na połowie wysokości elewacji.

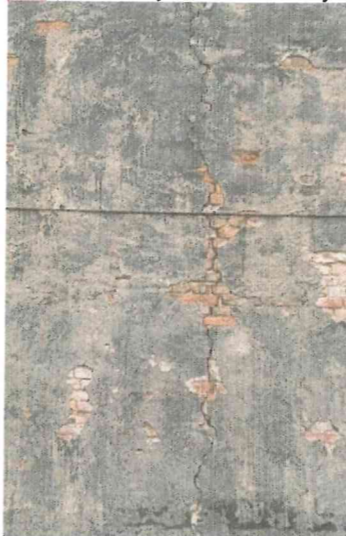
16 Ubytki w ceglach i spoinach muru.

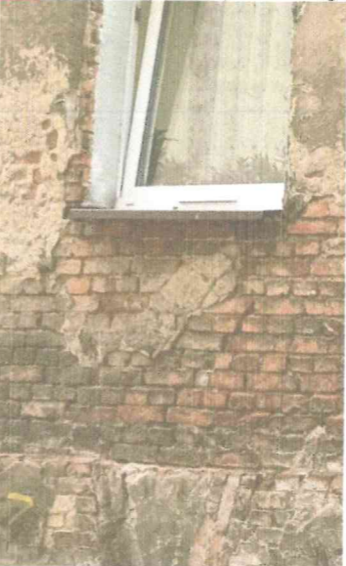
18 Ubytki w ceglach i spoinach muru.

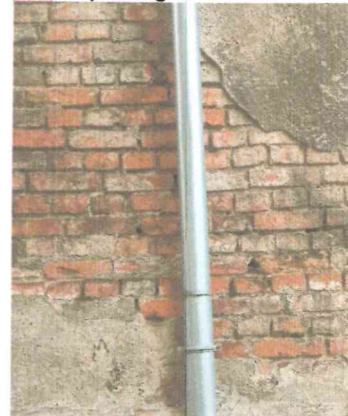
20 Ubytki w spoinach muru, ubytki cegieł.

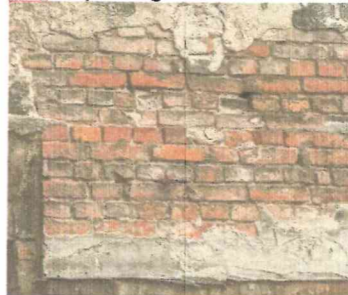
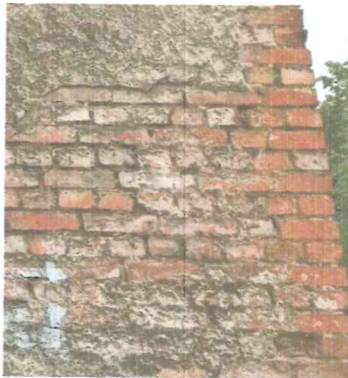
21 Ubytki w spoinach muru oraz liczne ubytki cegieł.
