Ekspertyza Budowlana

Temat: Ocena stanu technicznego budynków.

Ul. Miejska 2, 2a Szczecin

Zarząd Budynków i Lokali Komunalnych
ul. Mariacka 25
70-546 Szczecin

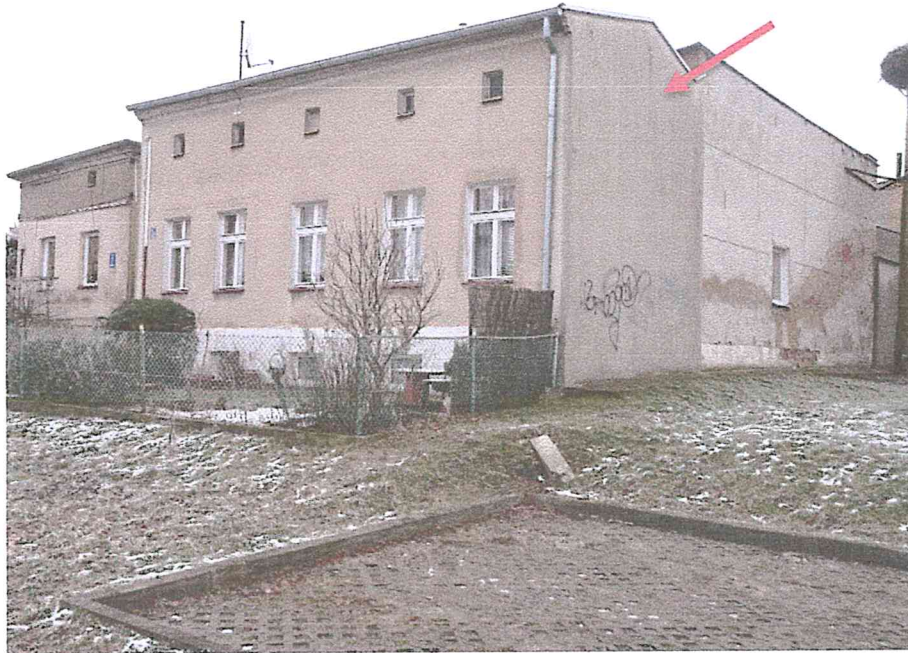
Miejska 2A

Zgodnie z protokołem przeglądu pięcioletniego ściana szczytowa budynku uległa przemieszczeniu o około 5 cm. Po wykonaniu pomiarów, obserwacji stanu faktycznego nie stwierdzono przemieszczenia ściany. Brak widocznych rys przy ścianie szczytowej. Jest widoczny ubytek (szczelina) pomiędzy ścianą murowaną a dociepleniem ściany szczytowej.

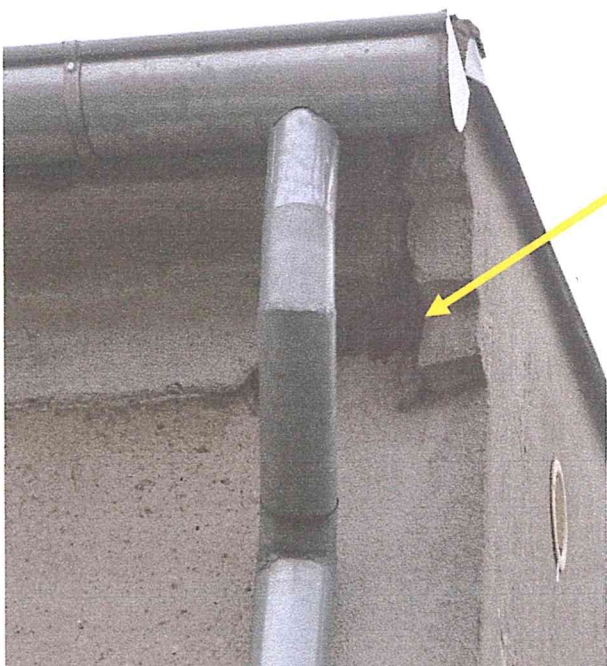
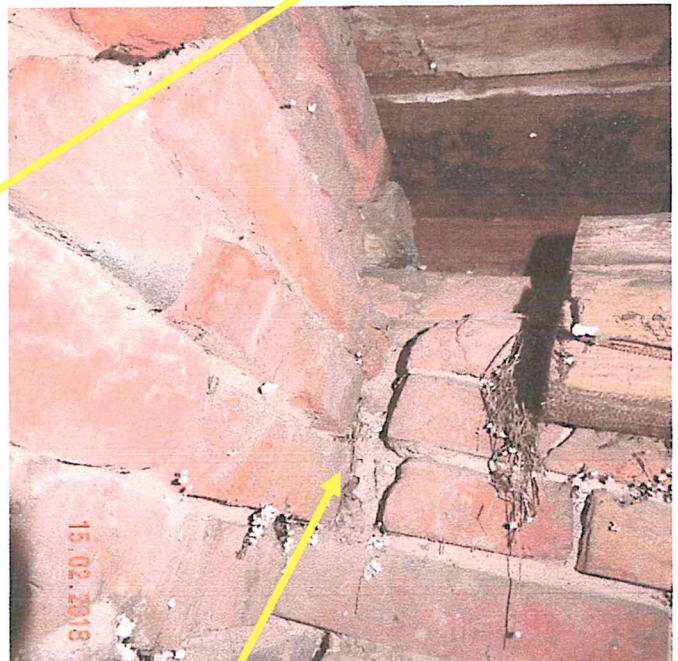
Mur od wewnątrz posiada nieprawidłowe spoiny, przewiązanie ścian co trzecią warstwę

- Narożnik wewnętrzny przy ścianie szczytowej w budynku Miejska 2A jest osłabiony (przemurowanie-połączenie muru wykonano na etapie budowy co trzecią warstwę) należy więc go wzmocnić przy pomocy płaskownika 60x4mm zamocowanego w ceglach na kotwy chemiczne w warstwach nie przewiązanych śrubami 12 mm co 20 cm (długość płaskownika ok. 150 cm – po 75 cm na każdym boku) na całej wysokości muru poddasza wg szkicu jak niżej:

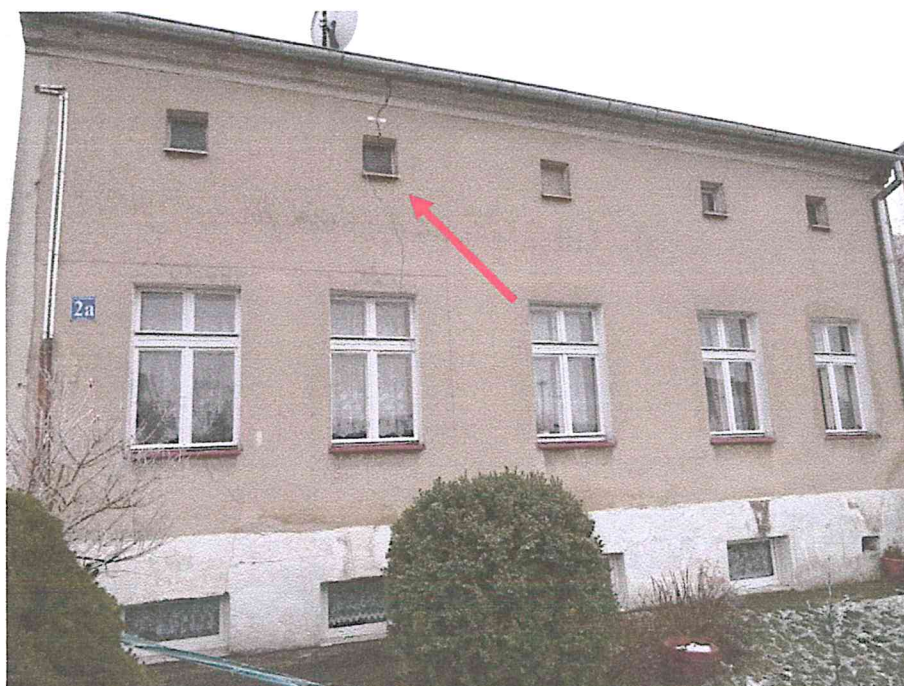
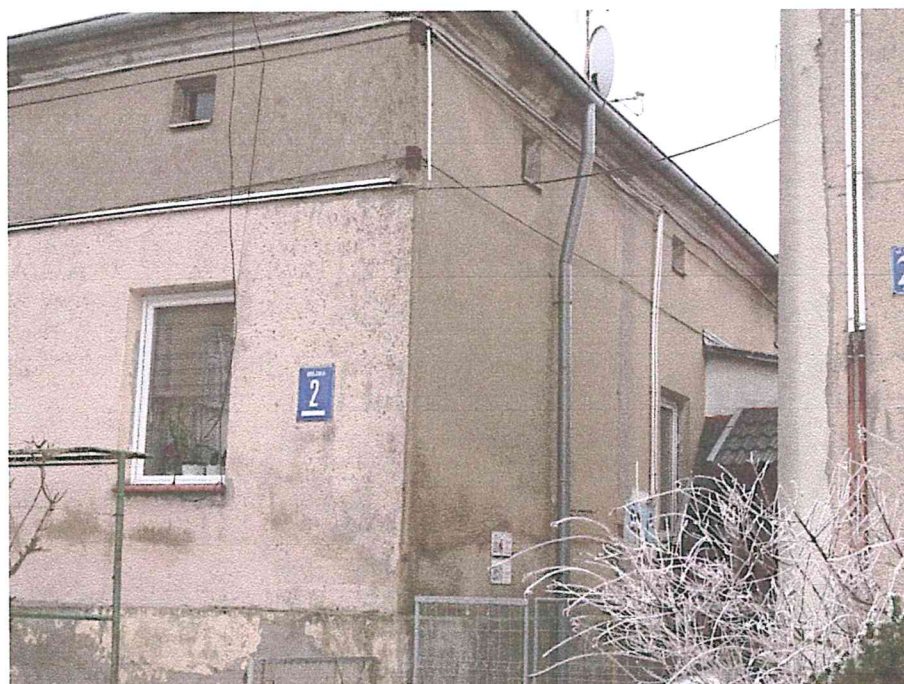
Ściany obu budynków są porysowane. Świadczy to o niskiej stabilności fundamentów. Budynek Miejska 2 ma widoczne ślady wykonanych doraźnych prac naprawczych wraz ze ściągami wzmacniającymi. Budynek Miejska 2A jest w gorszym stanie, brak widocznych prac naprawczych, ściągów.

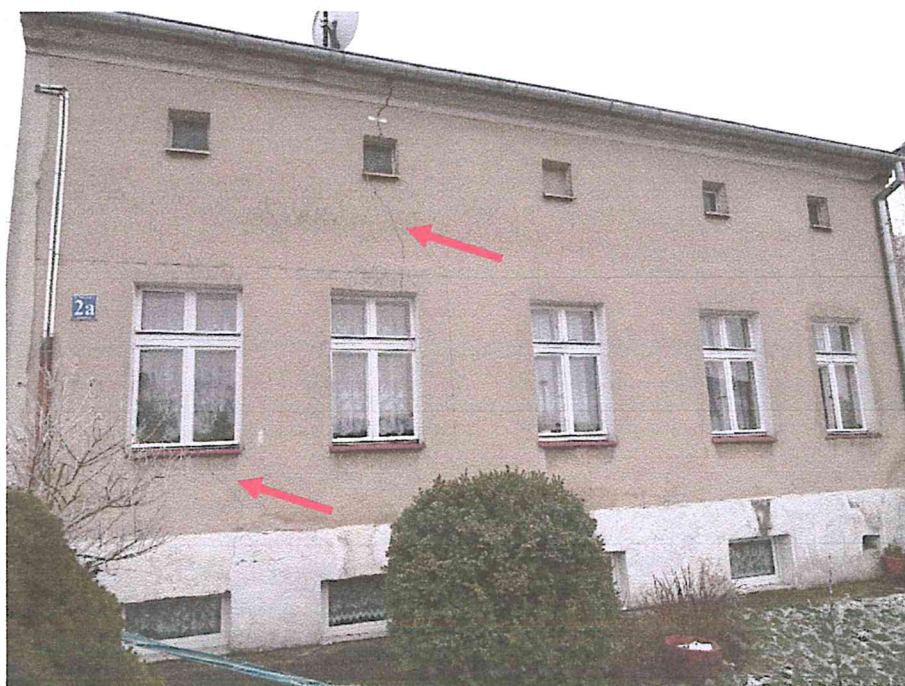
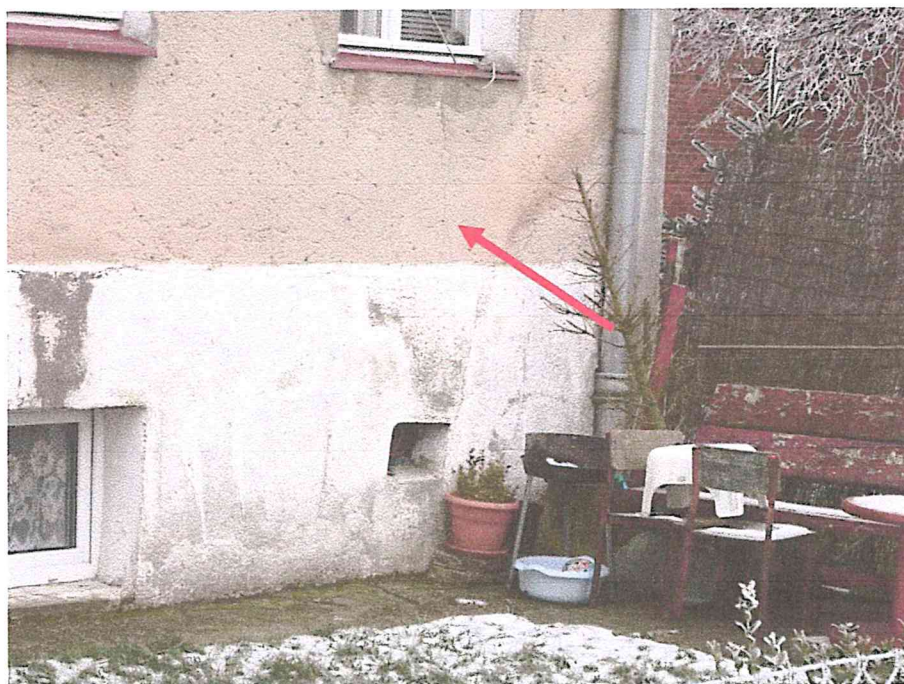
Zarysowania ścian Miejska 2A.

- Miejsca zarysowanych gzymsów pęknięć muru należy naprawić stosując masy i zaprawy naprawcze zbrojone włóknom (osadzić iniekcyjnie po oczyszczeniu – usunięciu zanieczyszczeń sprężonym powietrzem i odpowiedniej impregnacji szczepnej (zgodnie z wytycznymi producenta zastosowanej masy).

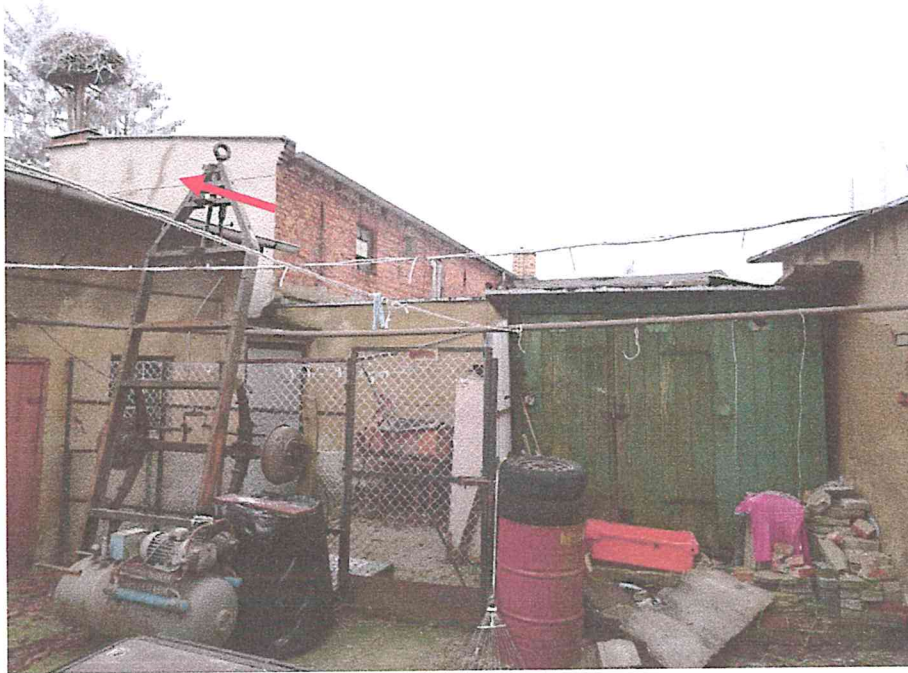
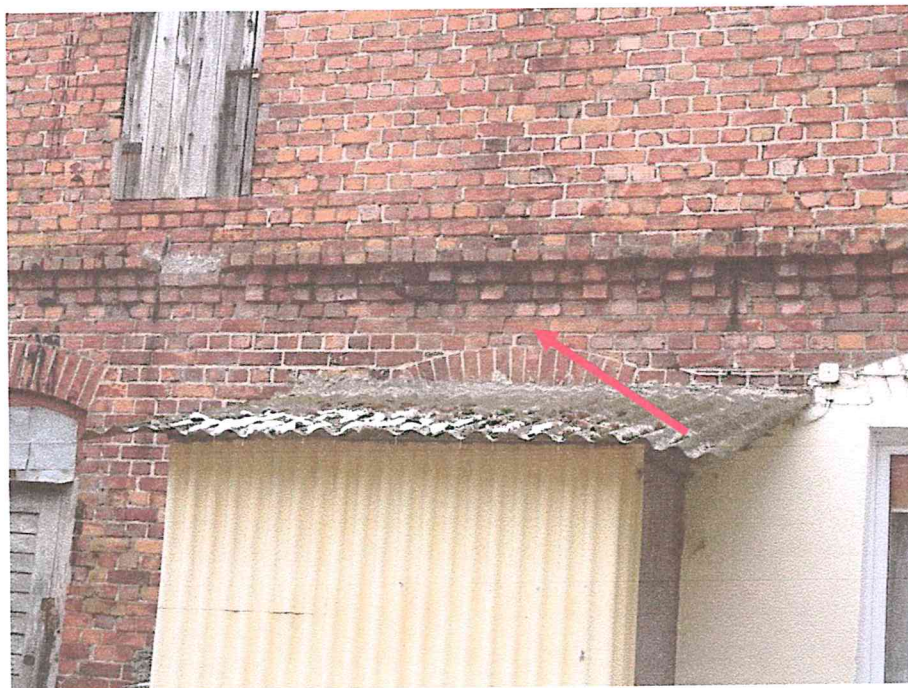
Zarysowania ściany Miejska 2A, budynek gospodarczy.

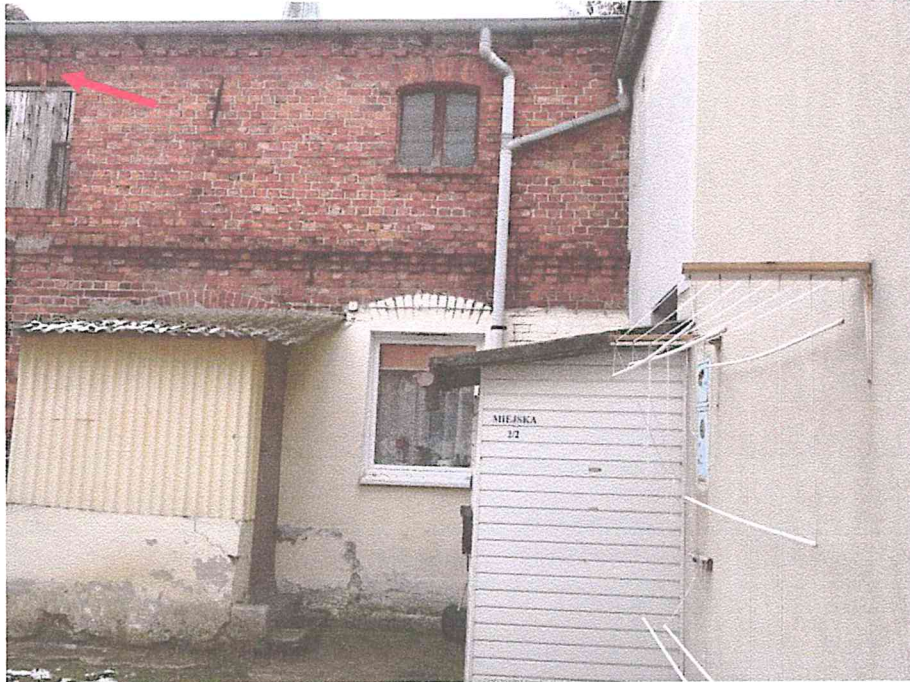
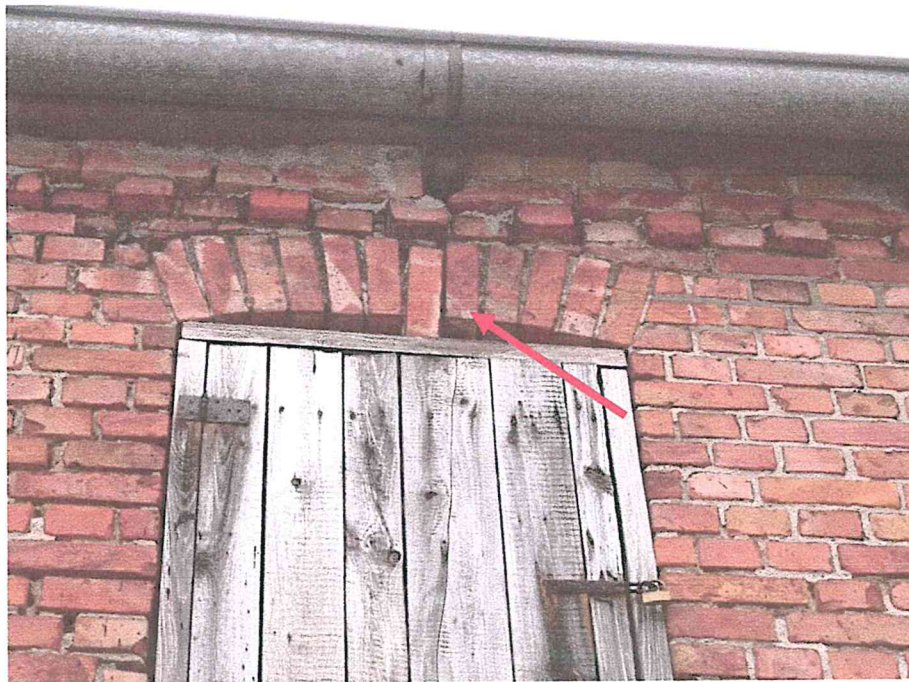
Uszkodzenia ściany Miejska 2A, uszkodzone nadproże ceglane łukowe.

- Zarysowania muru również od wewnątrz wymagają przemurowania miejscowego.
- Uszkodzone nadproża ceglane w budynkach gospodarczych wymagają również naprawy poprzez przemurowanie, wstawienie (nadproże z wysuniętą cegłą).

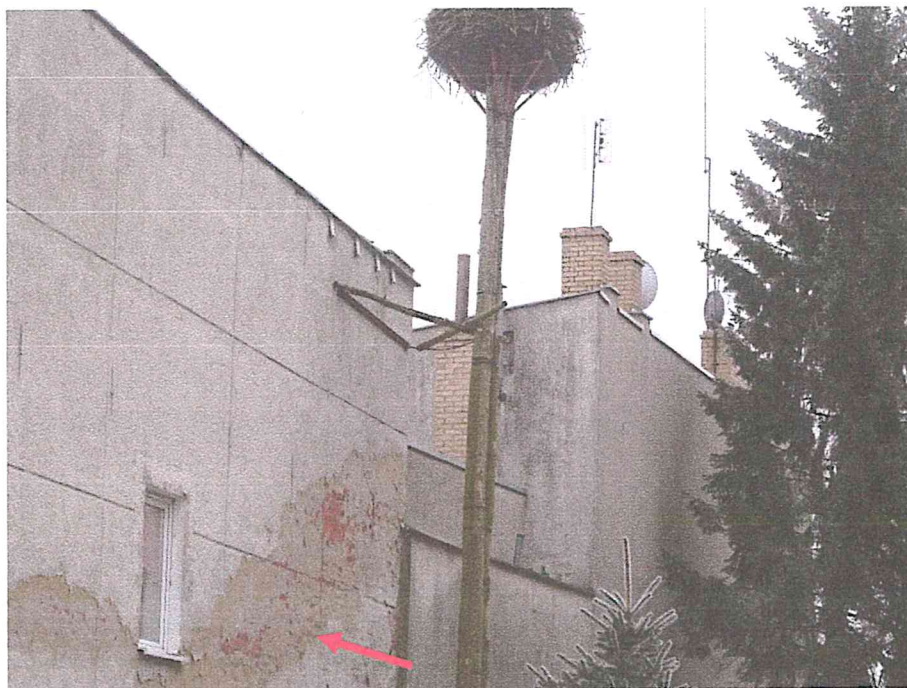
Ściany mają miejscowo uszkodzone tynki.
Budynek gospodarczy jest nieotynkowany.

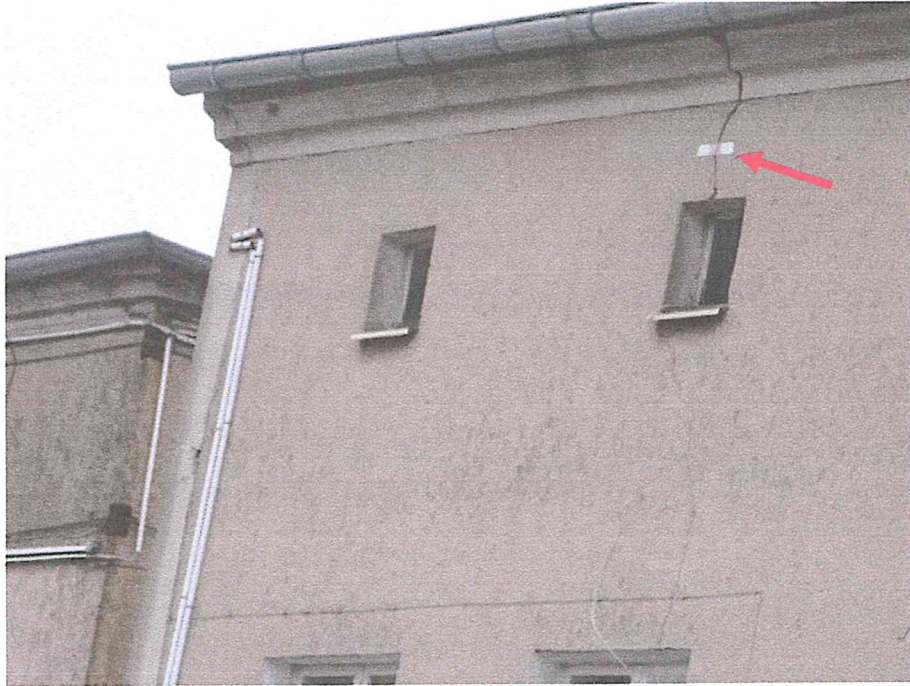
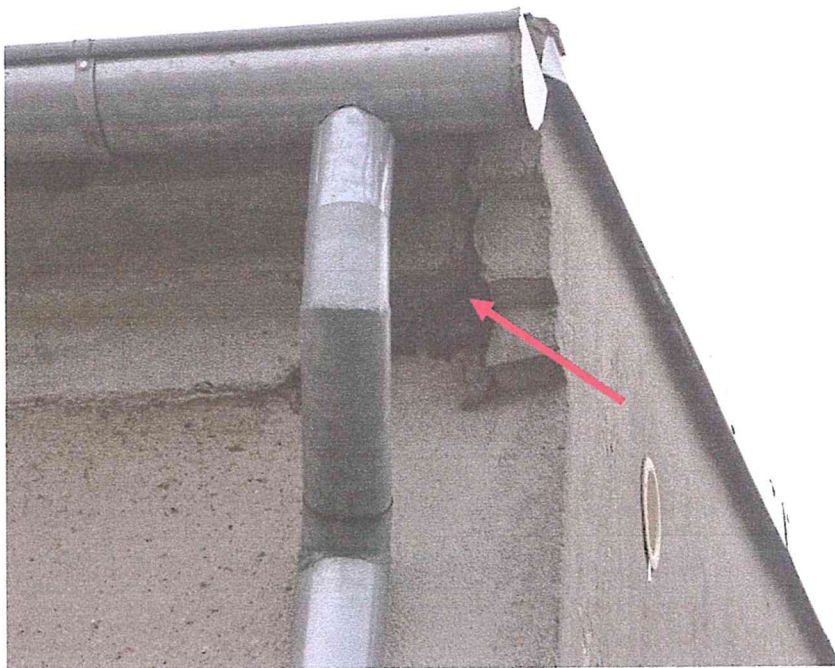
Uszkodzenia ściany Miejska 2a. Widoczna założona plomba szklana – nie uszkodzona. Pęknięcie gzymsu i ściany do linii okien.

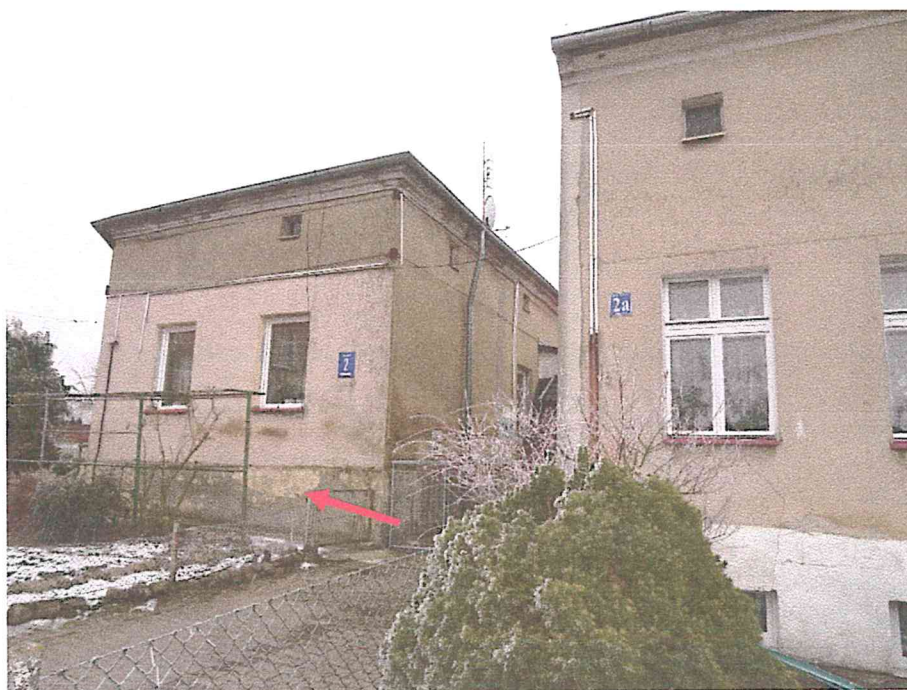
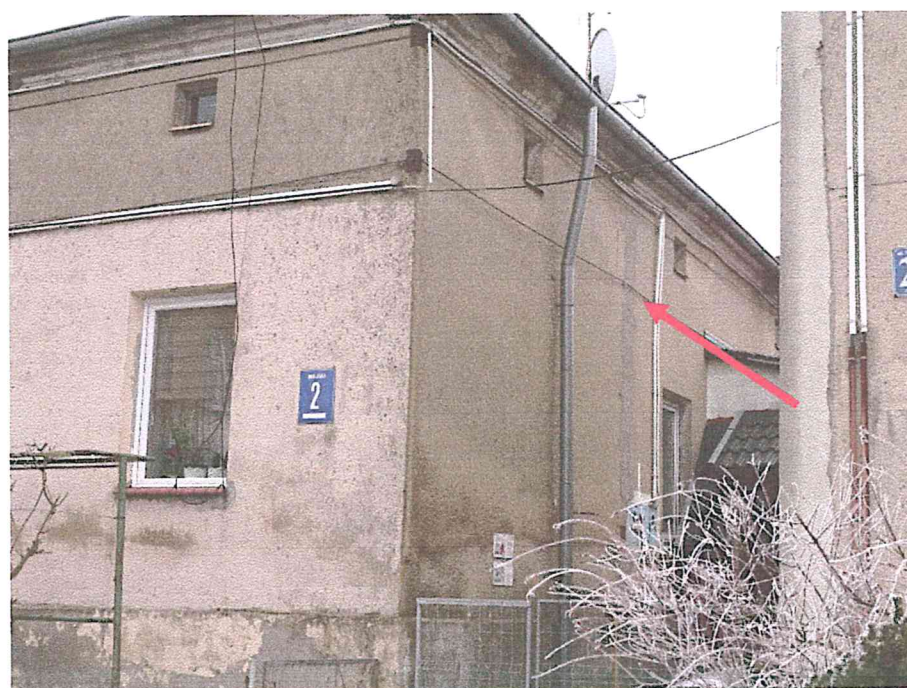
Uszkodzenia ściany Miejska 2. Widoczne uszkodzenia tynków. Głównie cokół oraz gzyms. Ślady po wykonanych naprawach rys.

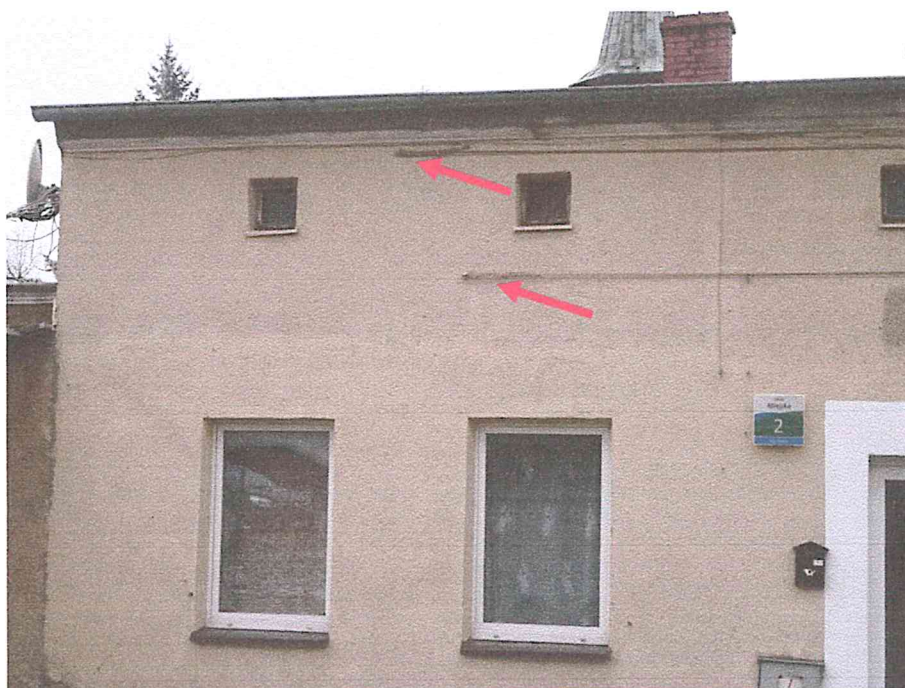
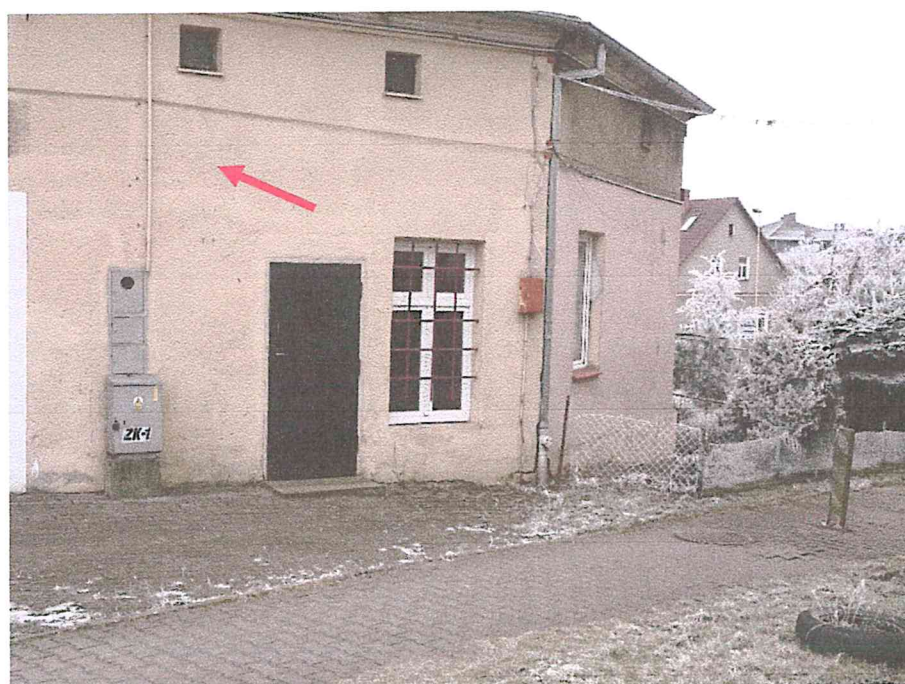
Uszkodzenia ściany Miejska 2. Ślady po wykonanych naprawach rys. Widoczne mocowanie ściągów, w celu wzmocnienia murów.

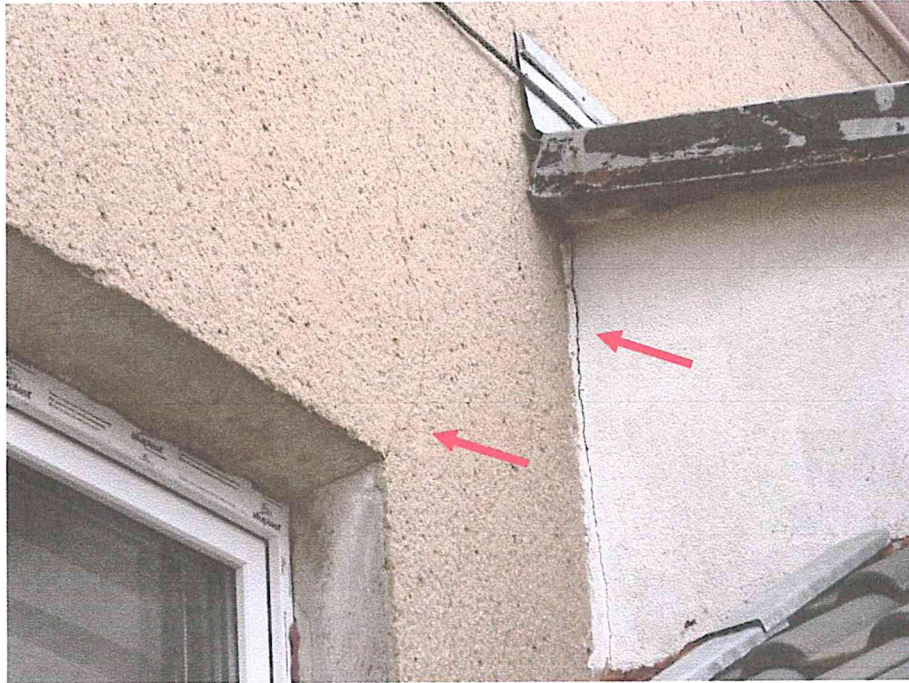
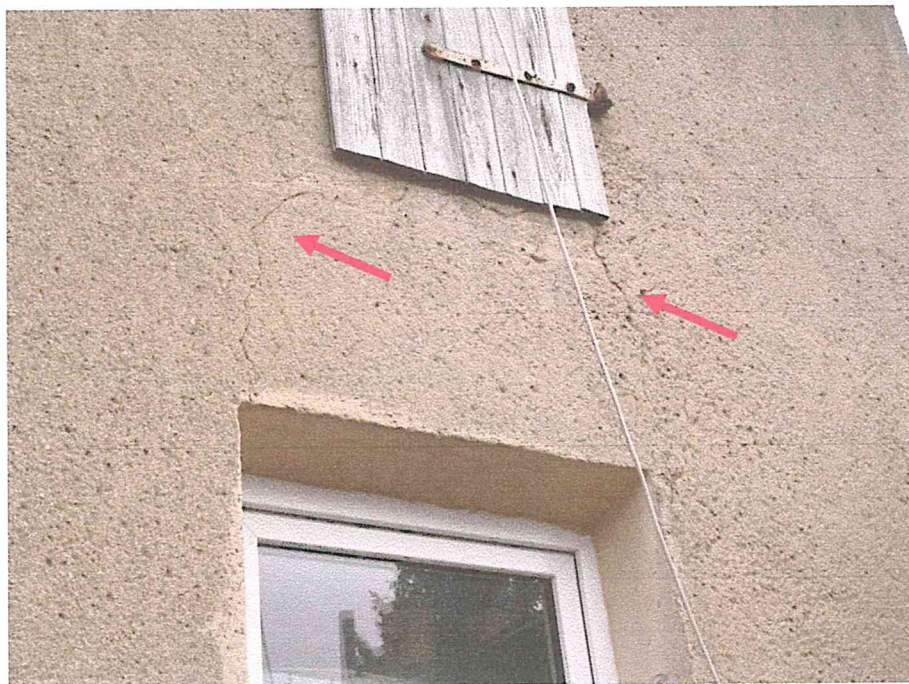
Uszkodzenia ściany Miejska 2.

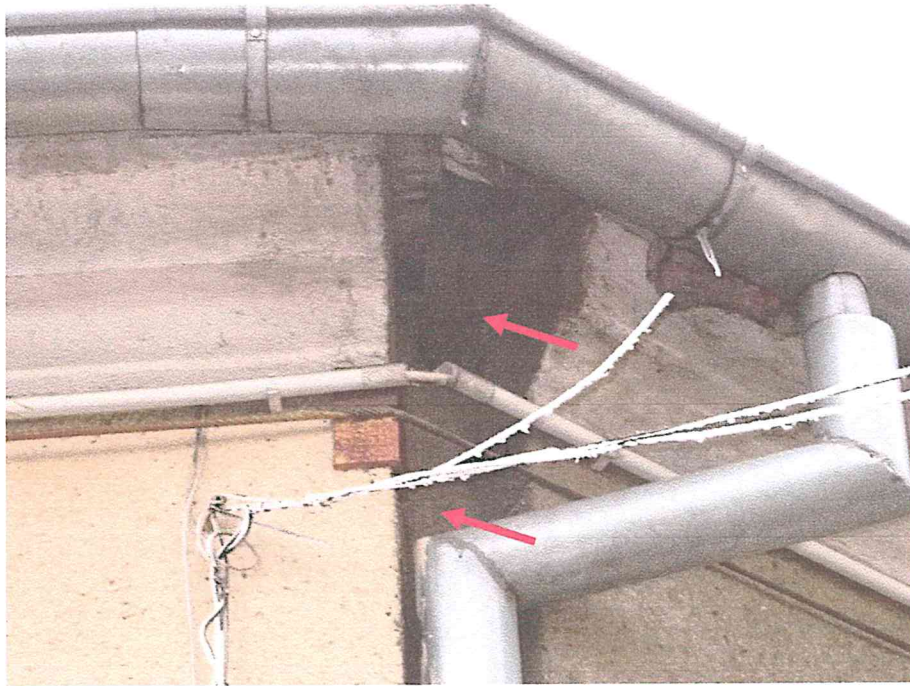
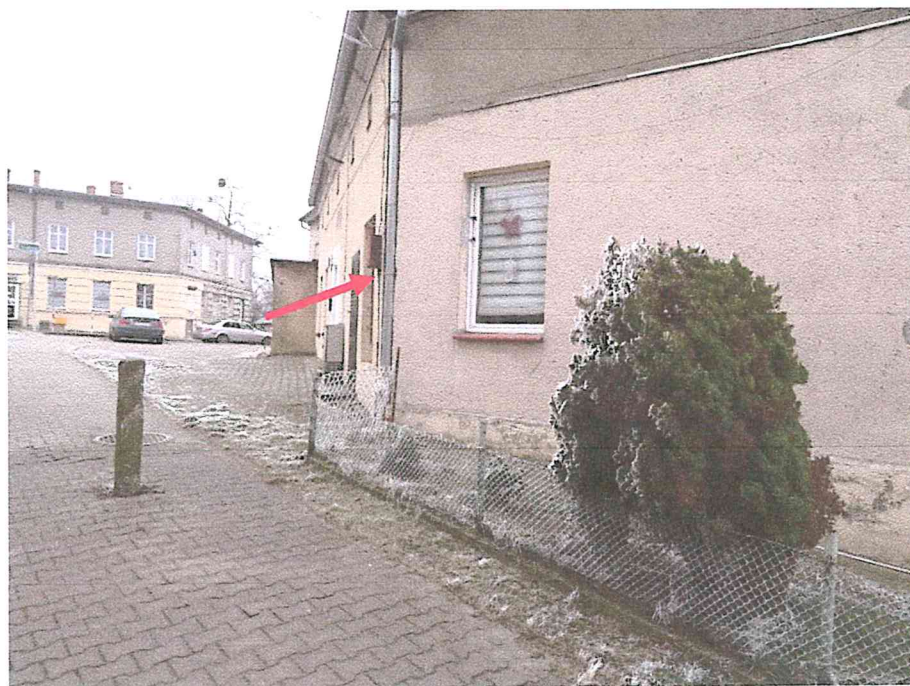
Uszkodzenia ściany Miejska 2. Ubytek gzymsu za rynną.

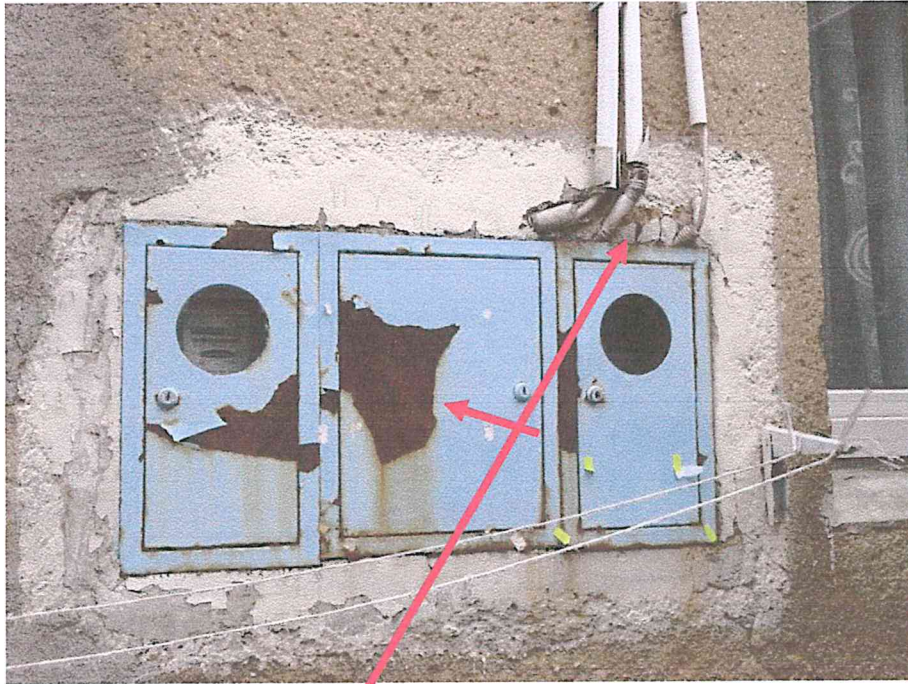
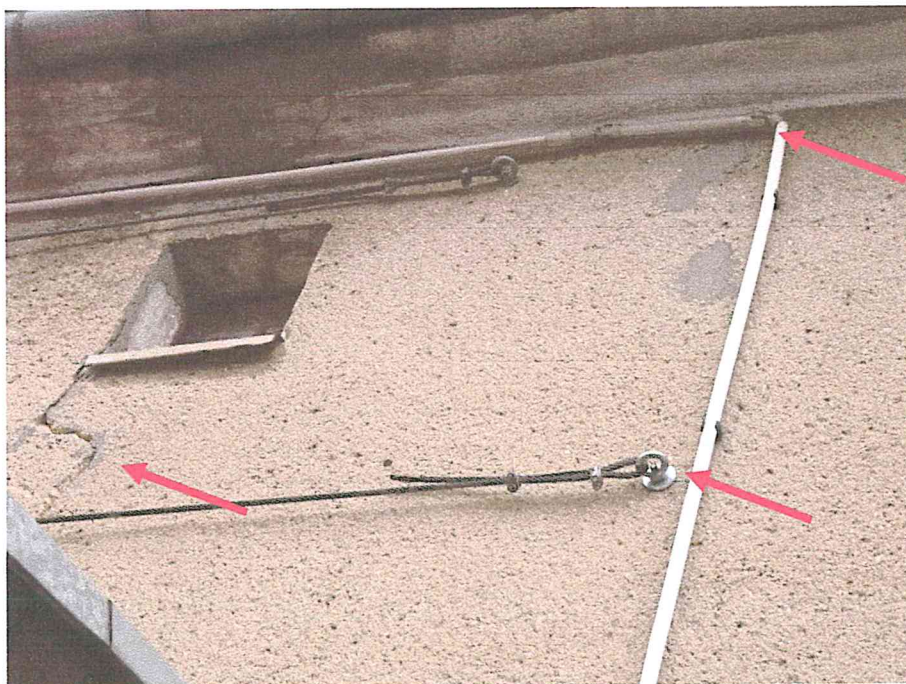
Miejska 2. Rury osłonowe pcv są uszkodzone, brak osłon, widoczne przewody elektryczne.

Widoczne mocowanie ściągów.

- Należy wykonać przegląd instalacji elektrycznej na zewnątrz budynków, z wykonaniem niezbędnych napraw.

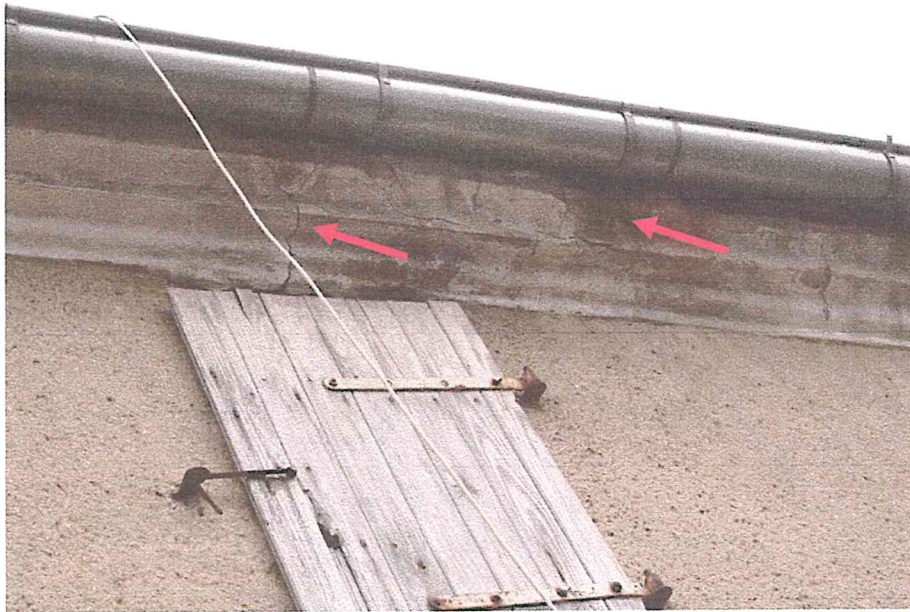
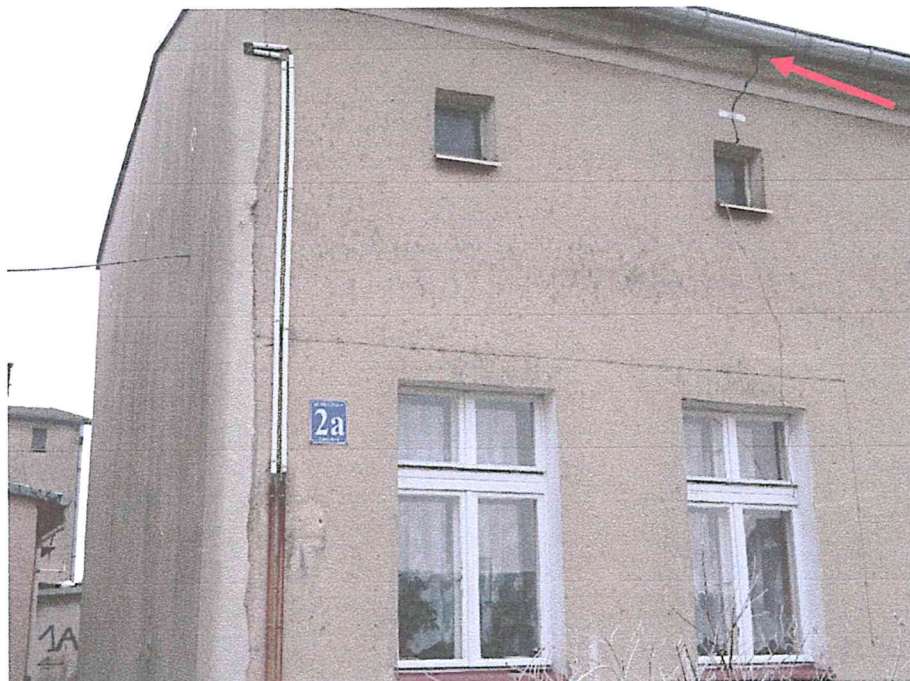
Zarysowania gzymsów na obu budynkach.

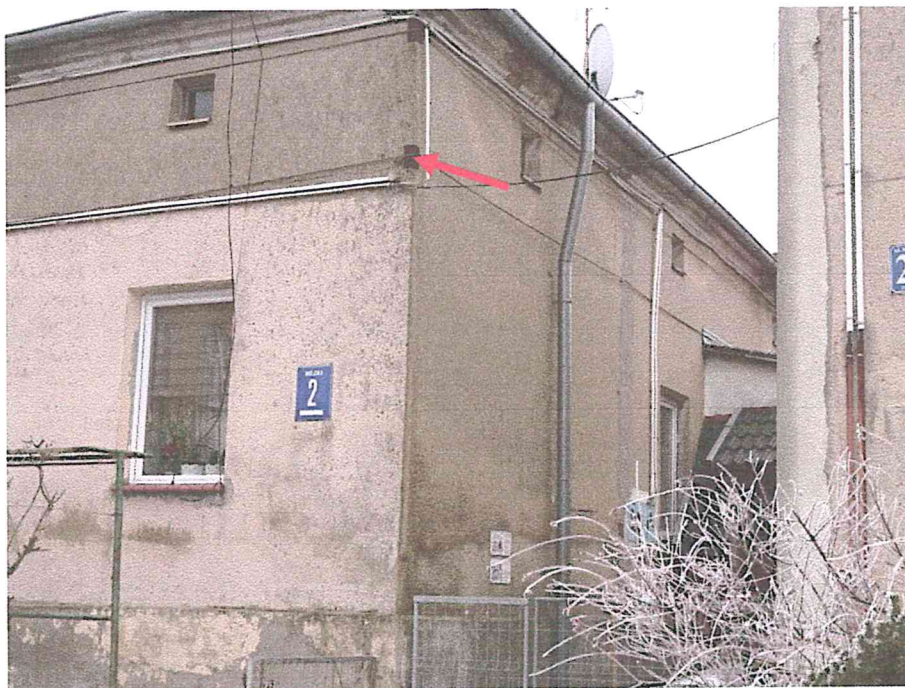
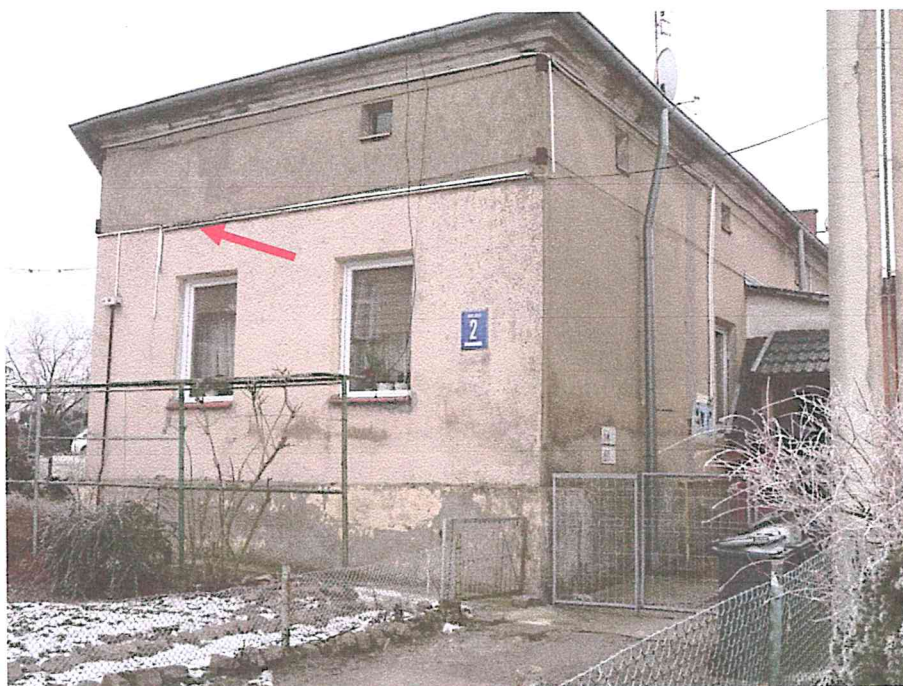
Ściąg na budynku ul. Miejsca 2, są nienapężone.

- Ściąg budynku Miejska 2 zaleca się naciągnąć (naprężyć) na śrubach rzymskich, które są widoczne od frontu budynku.
- Należy monitorować stan konstrukcji budynków. Po zlikwidowaniu zarysowań możliwa będzie ocena pracy konstrukcji. W przypadku dalszego rysowania się ścian należy rozważyć zastosowanie ściągów stalowych w koło budynków (również budynku Miejska 2, ściąg te są niewystarczające) oraz wzmocnienia (poszerzenia) istniejących fundamentów.

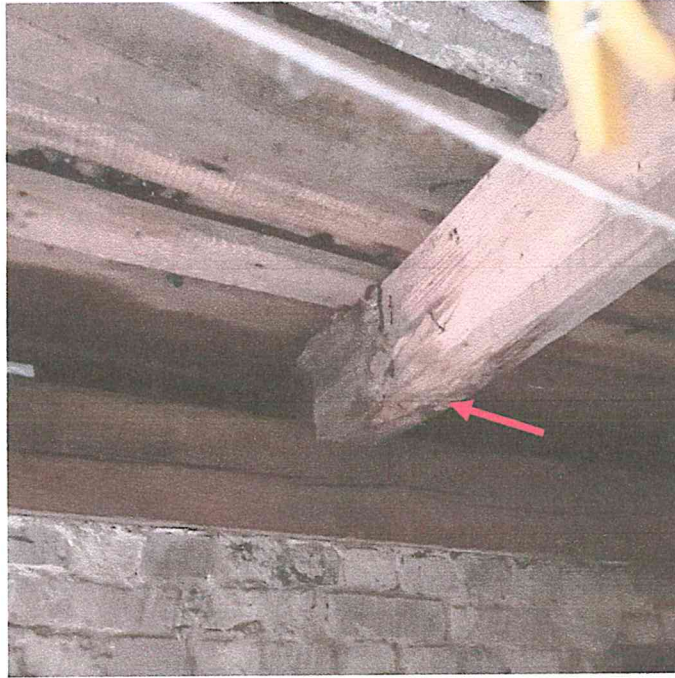
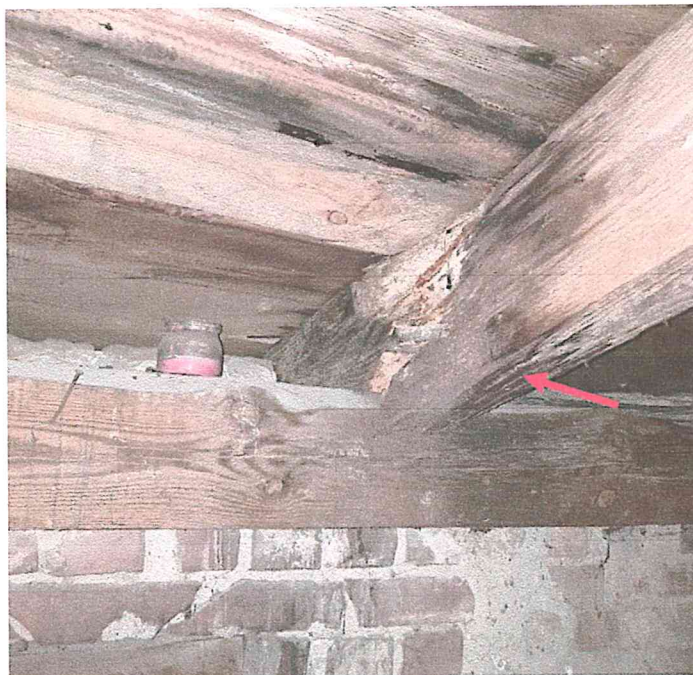
Konstrukcja dachu miejscami przegnita. **Krokwie uszkodzone (miejscowo rozwarstwione, przegnite)!**

- Należy wykonać przegląd konstrukcji dachu (Miejska 2, 2A). oraz stropu poddasza. Przegnite, skorodowane biologicznie elementy konstrukcyjne (np. krokwie) należy wymienić lub wzmocnić.
- Zniszczona przez szkodniki drewna podłoga z desek na strychu w budynku Miejska 2A wymaga wymiany (deski uszkodzone).
- W trakcie prac naprawczych ww. budynku po odsłonięciu belek stropowych należy skontrolować również ich stan. Uszkodzone belki stropowe drewniane wymienić lub wzmocnić wg poniższego rysunku;

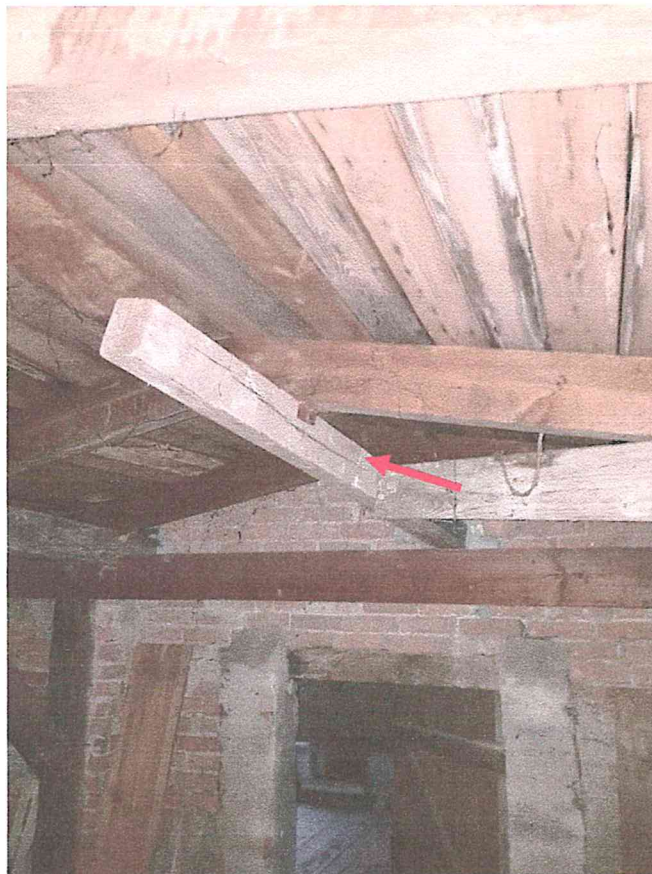
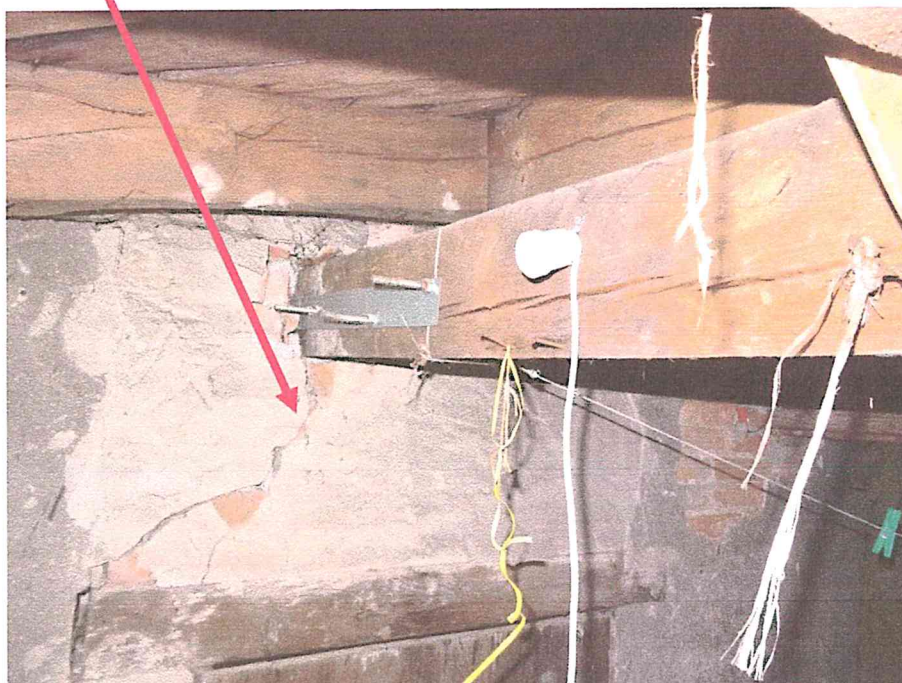
Naprawa konstrukcji dachu wykonana w sposób niewłaściwy (brak fachowości połączeń elementów konstrukcyjnych, zastosowano niewłaściwe łączniki ciesielskie. Uszkodzenie muru ściany podpierającej (belka osadzona w wykutym gnieździe – nie zastosowano odpowiedniego podparcia (np. poduszki żelbetowej).

- Wykonane prace naprawcze wzmacniające więźby dachowej w budynku Miejska 2 wymagają dodatkowych wzmocnień, uzupełnień z zastosowaniem łączników ciesielskich (prace należy zlecić doświadczonemu cieśli).
- Należy również wykonać prawidłowe oparcia belek na murze.
- Odsłonięty mur ceglany części strychowej wymaga uzupełnienia spoin do pełnej płaszczyzny muru.

- Ściana murowana w miejscu oparcia belki stropowej (Miejska 2) na strychu jest pęknięta i wymaga przemurowania z wykonaniem poduszki żelbetowej pod belką.

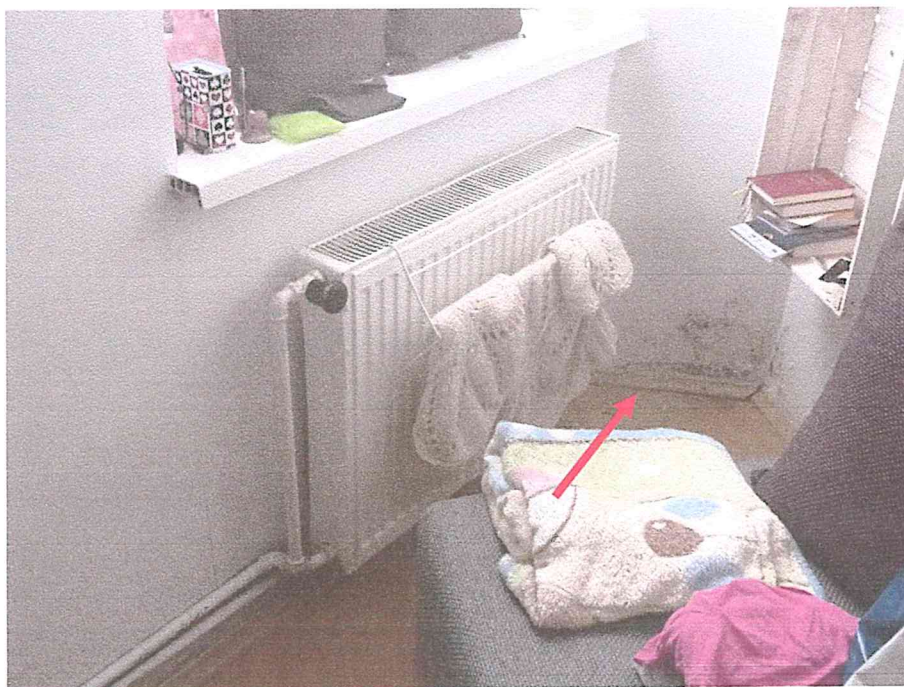
Miejscowe wykwyty na ścianach mieszkań (zawilgocenie). Konsekwencja braku izolacji poziomej i pionowej budynków. Obecny stan zagraża zdrowiu mieszkańców.

- Wykonanie szczelnej opaski wkoło budynku.
- Wykonanie izolacji poziomej i pionowej co wyeliminuje problem zagrzybienia mieszkań.
- Przed pracami termomodernizacyjnymi zaleca się: ELEWACJA PRZY
- wykonanie ściąгов stalowych wkoło budynku na podstawie odrębnego opracowania. Ww. zwiększą stateczność całej konstrukcji i zimniejszą ewentualne dalsze rysowanie się ścian. Obecnie zastosowane ściągi na ul. Miejska 2 są niewystarczające.
- wykonanie wzmocnienia fundamentów poprzez poszerzenie ław budynków, co zmniejszy efekt nierównomiernego osiadania budynku i zminimalizuje powstawanie rys na ścianach.
- Sprawdzenie szczelności pokrycia dachowego.
- Naprawy, uzupełnienie tynków, gzymsów i cokołów.
- Zamontowanie w lokalach mieszkalnych nawietrzników w oknach.
- Wymianę stolarki okiennej i drzwiowej wraz z budynkami gospodarczymi.

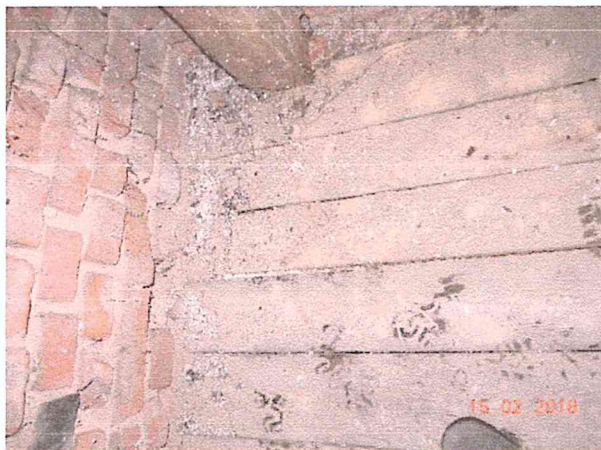
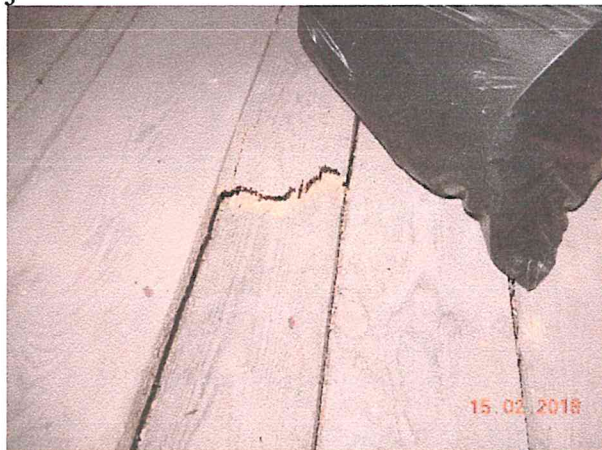
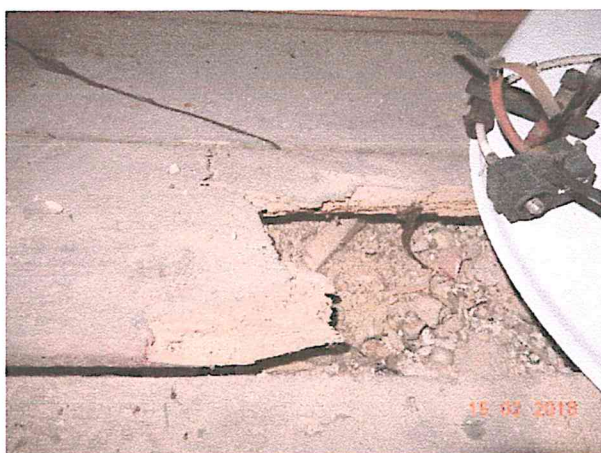
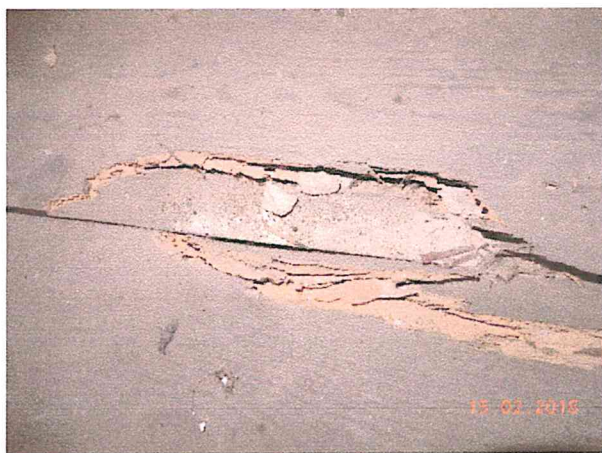
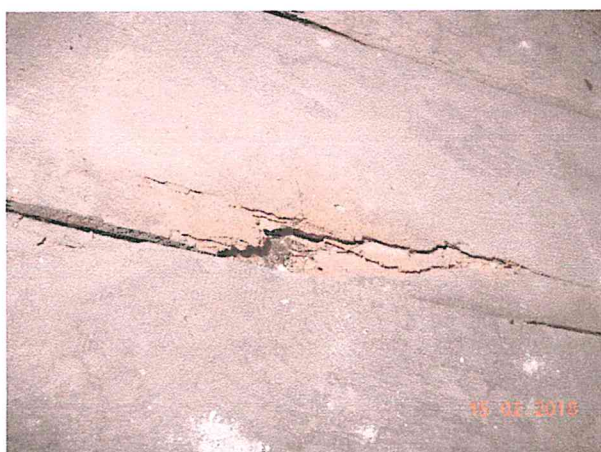
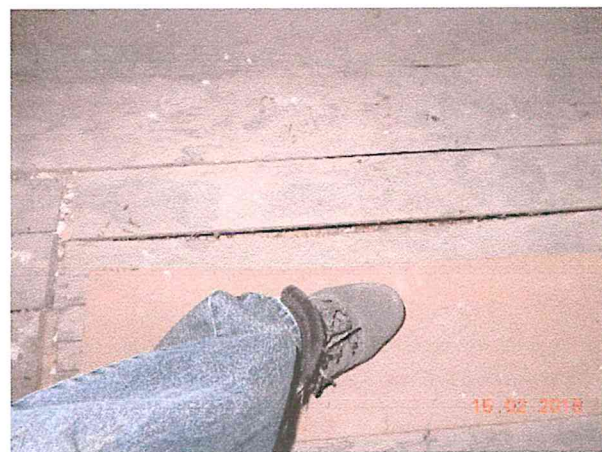
Miejska 2A

Podłoga z desek w części strychowej zniszczona przez szkodniki drewna.

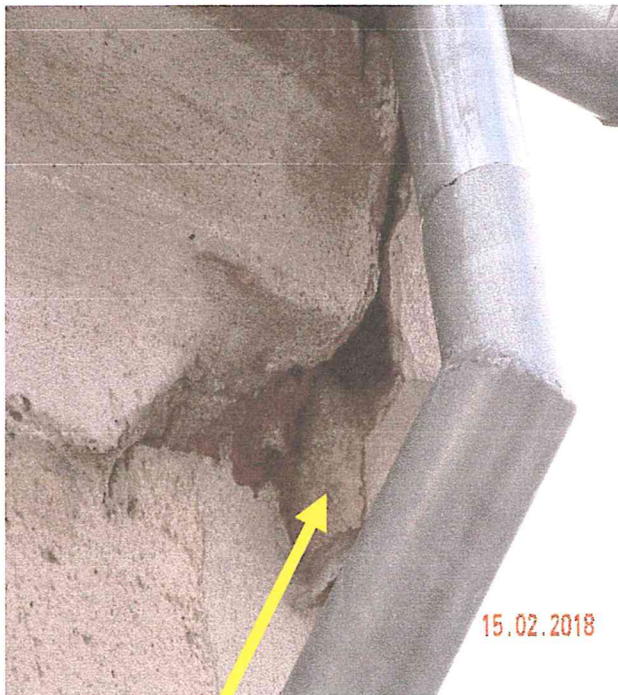
Miejska 2A

Szczelina pomiędzy murem a dociepleniem ze styropianu
