Ekspertyza Budowlana

Temat: Ocena stanu technicznego budynków.

Ul. Miejska 2, 2a Szczecin

Zarząd Budynków i Lokali Komunalnych
ul. Mariacka 25
70-546 Szczecin

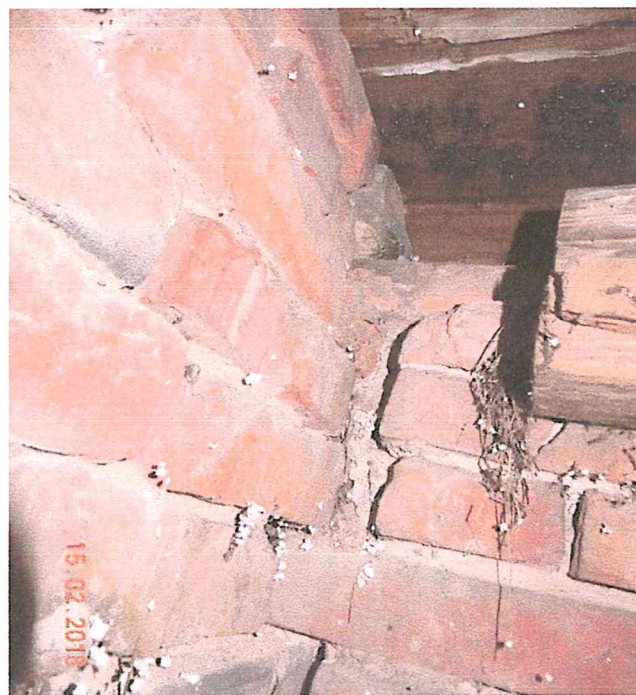
Widok przedmiotowej ściany od wewnątrz, mur przewiązany co trzecią warstwę

- Narożnik wewnętrzny przy ścianie szczytowej w budynku Miejska 2A jest osłabiony (przemurowanie-połączenie muru wykonano na etapie budowy co trzecią warstwę) należy więc go wzmocnić przy pomocy płaskownika 60x4mm zamocowanego w ceglach na kotwy chemiczne w warstwach nie przewiązanych śrubami 12 mm co 20 cm (długość płaskownika ok. 150 cm – po 75 cm na każdym boku) na całej wysokości muru poddasza wg szkicu jak niżej:

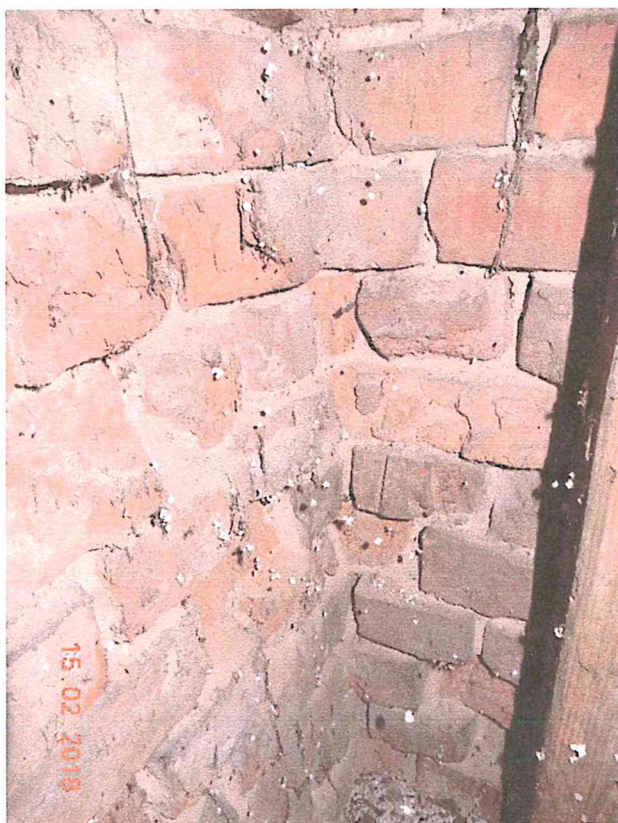
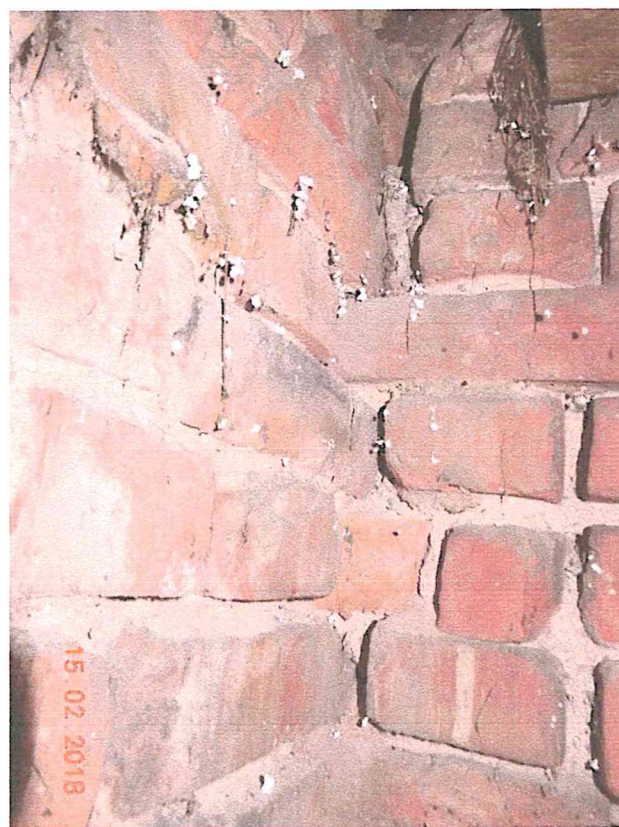
Ubytki spoin w murze ceglany, niedokładności wykonawcze

- Wykonane prace naprawcze wzmacniające więźby dachowej w budynku Miejska 2 wymagają dodatkowych wzmocnień, uzupełnień z zastosowaniem łączników ciesielskich (prace należy zlecić doświadczonemu cieśli).
- Należy również wykonać prawidłowe oparcia belek na murze.
- Odsłonięty mur ceglany części strychowej wymaga uzupełnienia spoin do pełnej płaszczyzny muru.

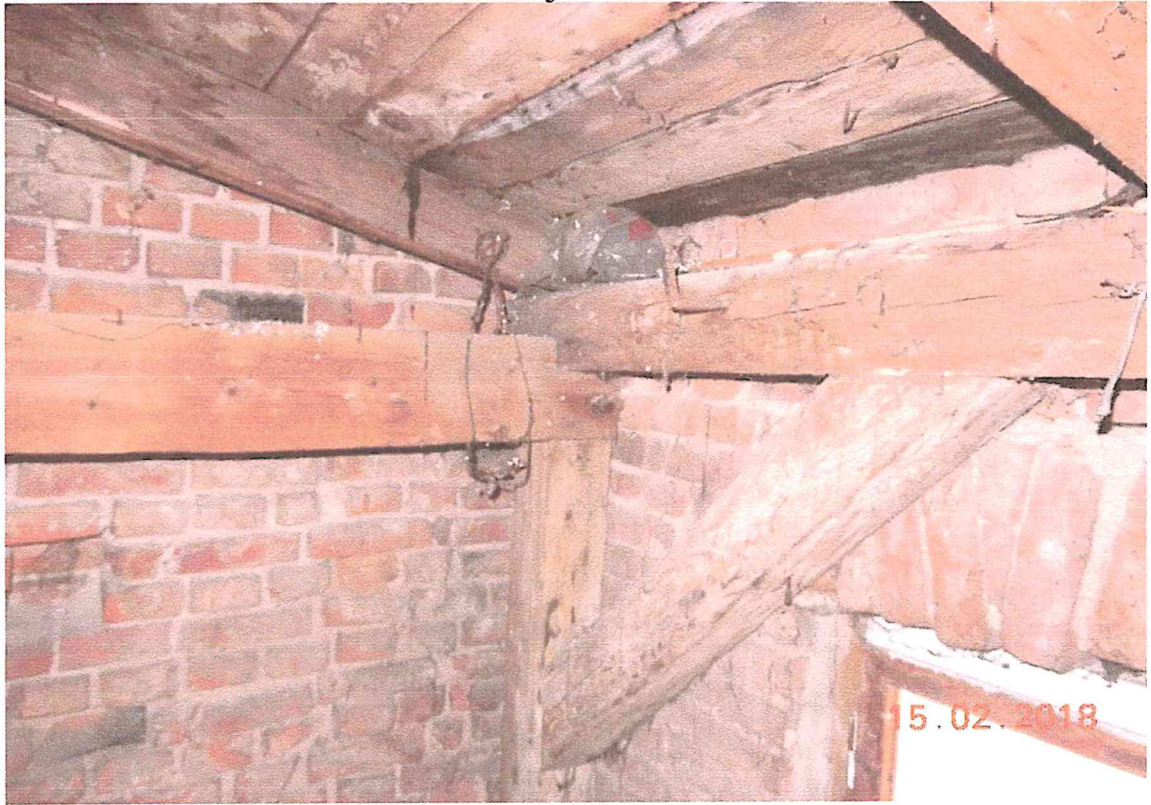
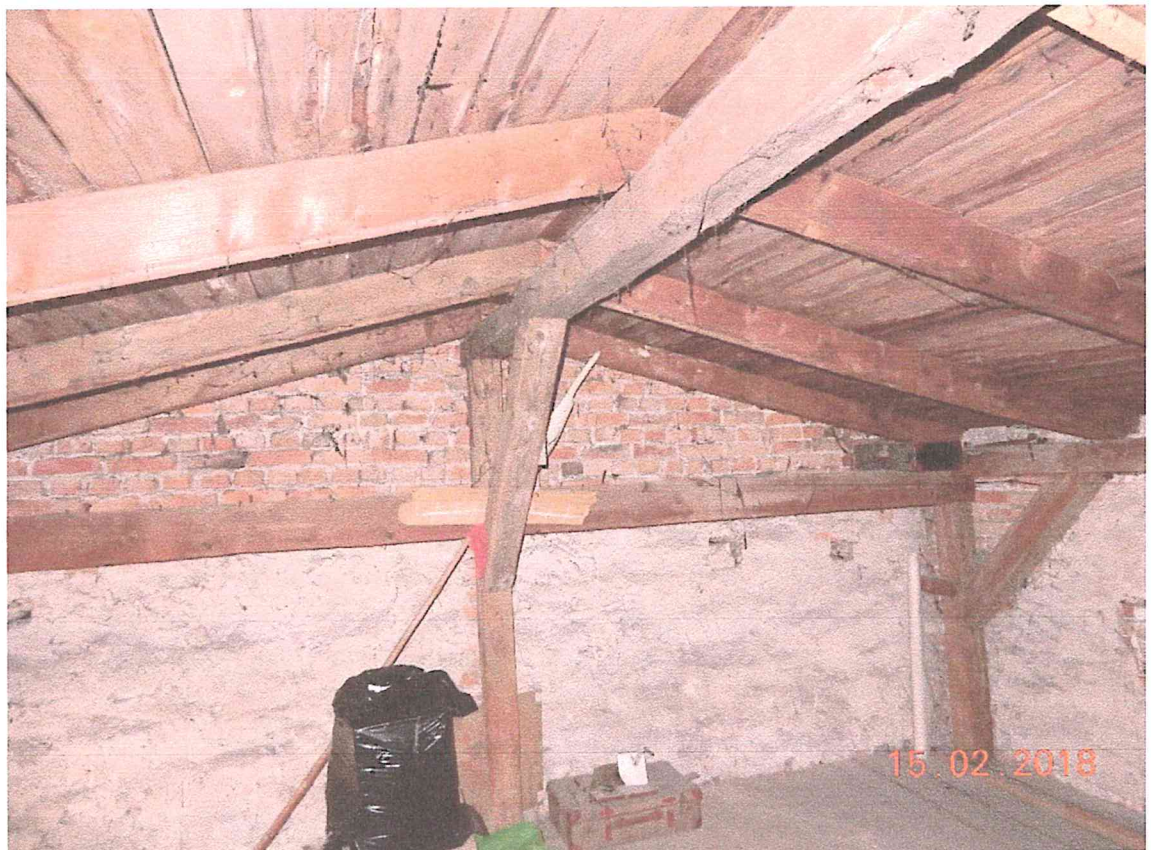
Miejska 2A

Konstrukcja dachu w stanie technicznym średnim (po naprawach doraźnych)
Nie zastosowano łączników ciesielskich.
