NOTATKA SŁUŻBOWA

W dn. 11-03-2022r odbyło się spotkanie na posesji nr 21-oficyna i 21-front przy ul. Unisławy w Szczecinie. Celem spotkania było określenie koniecznych prac do wykonania na instalacji kanalizacji ogólnospławnej obsługującej Wspólnoty Mieszkaniowe przy ul. Unisławy 21-front i 21- oficyna. Na spotkaniu ustalono że zasadnym jest wymiana istniejącej kanalizacji sanitarnej i deszczowej łącznie z istniejącymi studniami kanalizacyjnymi i wpustem podwórzowym w obrębie podwórka przynależnego do Wspólnoty Mieszkaniowej-oficyna oraz kanalizacji ogólnospławnej na odcinku prześwitu bramowego Wspólnoty Mieszkaniowej-front. Wstępnie ustalono że koszty wykonania w/w prac powinny być podzielone w następujący sposób:

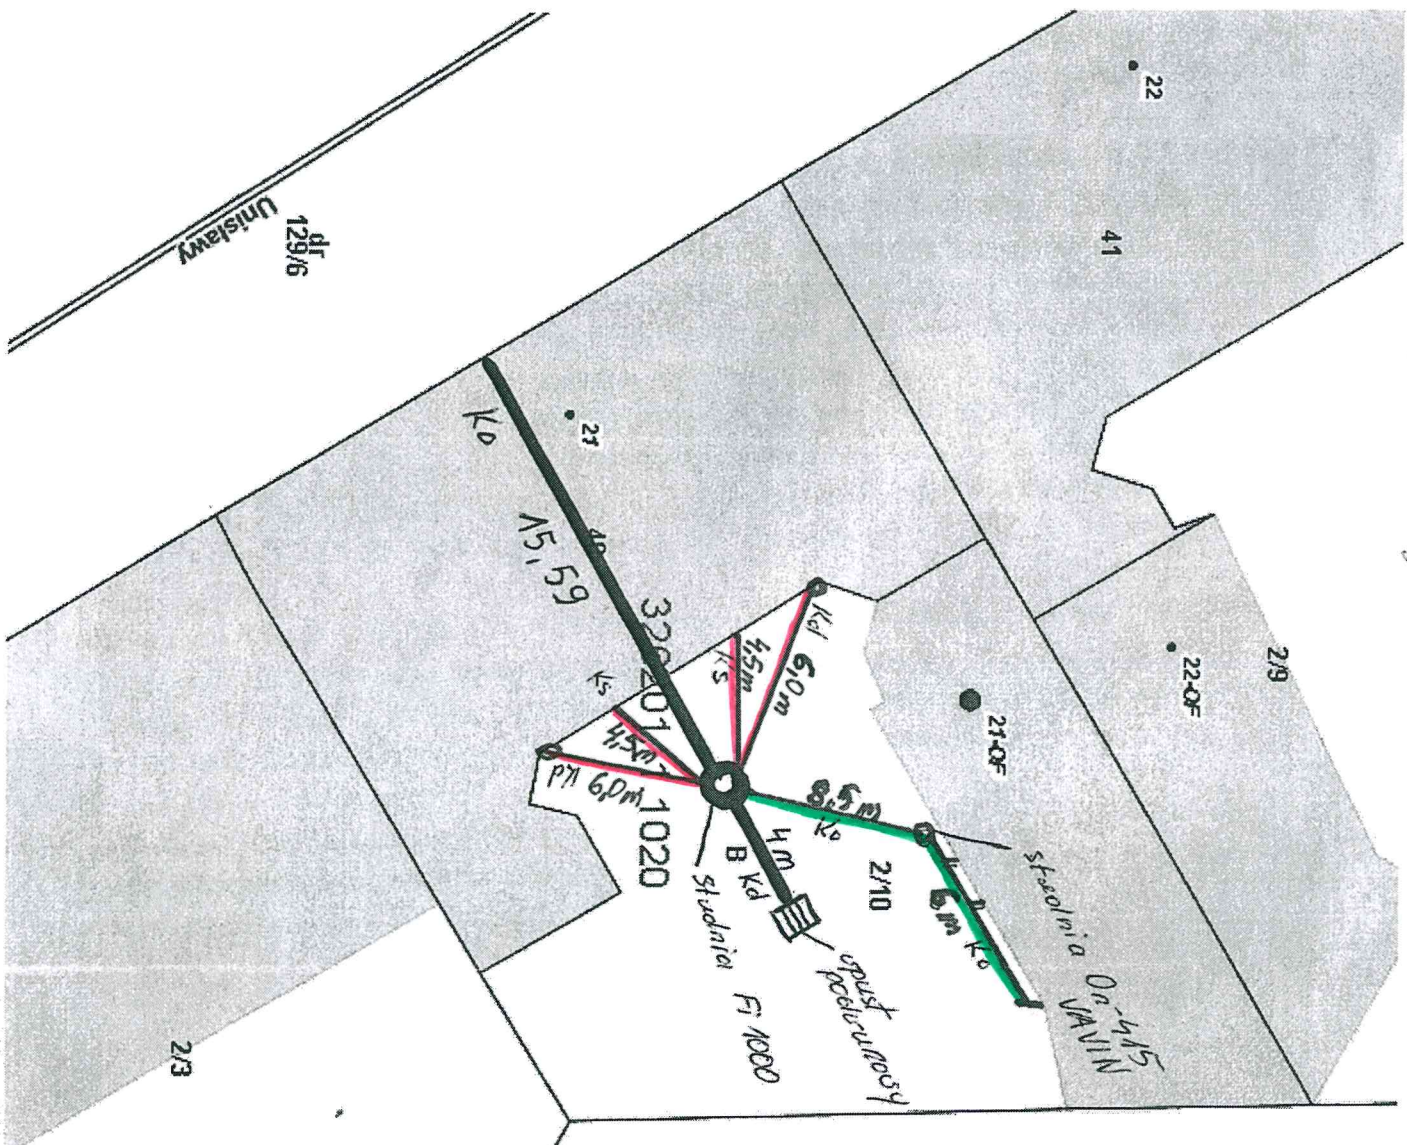
zalic Uproszczony.

1- Koszt dla Wspólnoty-oficyna powinien objąć wymianę instalacji kanalizacji sanitarnej ok. 14.6m. łącznie z wymianą istniejącej nieszczelnej studni ogólnospławnej na studnię systemowa typu VAVIN-415. Instalacja zaznaczona kolorem zielonym na załączonym szkicu uproszczonym.

2 – Koszt dla Wspólnoty-front powinien objąć wymianę instalacji kanalizacji sanitarnej i deszczowej w obrębie podwórka i zaznaczona kolorem czerwonym na załączonym szkicu uproszczonym.

3 – koszt wspólny dla Wspólnot front i oficyna powinien objąć koszt wymiany wspólnej kanalizacji ogólnospławnej na odcinku od studni zbiorczej na podwórku do granicy eksploatacji kanalizacji, likwidację istniejącej zużytej komory sanitarnej w miejsce której należy zamontować systemową studnię betonową f-1000 i wymiana wpustu podwórzowego. Na załączonym szkicu uproszczonym kolor czarny.

Koszty wykonania w/w punktów powinny uwzględnić przywrócenie płyty podwórka do stanu pierwotnego. Nawierzchnia płyty podwórka jest obecnie wykonana z betonu, istnieją na płycie wyraźne ślady zużycia eksploatacyjnego.
