ORZECZENIE TECHNICZNE

**W ZAKRESIE PĘKNIĘĆ ŚCIAN NOŚNYCH BUDYNKU MIESZKALNEGO
PRZY UL. NAD ODRĄ 56 w SZCZECINIE.**

**WŁAŚCICIEL BUDYNKU : ZARZĄD BUDYNKÓW i LOKALI KOMUNALNYCH
JEDNOSTKA BUDŻETOWA UL. MARIACKA 25
70- 546 SZCZECIN.**

Data opracowania : grudzień 2018r.

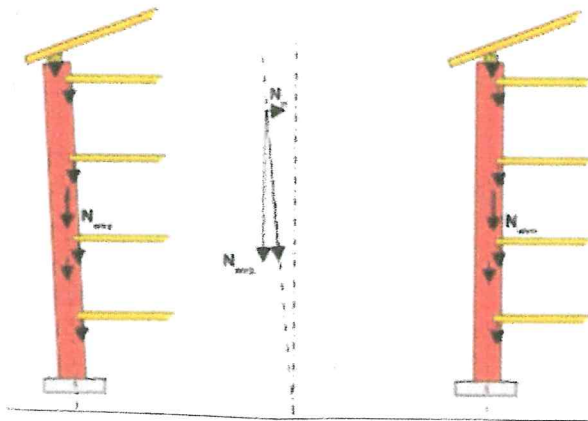
Obciążone ściany dachem i stropami pracują na wyboczenie. Przy zaawansowanych procesach starzenia się materiałów budowlanych ścian , występuje wyboczenie niesprężyste.

Jest to zjawisko groźne dla budynku, gdyż wiąże się ze spadkiem zdolności przenoszenia obciążeń.

Natomiast w tej konkretnej sytuacji nie zachodzi tu takie zjawisko.

Poniżej schemat przenoszenia obciążeń ściany prostej i wychylonej.
