EKSPERTYZA TECHNICZNA

**DOTYCZĄCA OCENY STANU TECHNICZNEGO KONSTRUKCJI ORAZ
PROJEKTU NAPRAWY BUDYNKU MIESZKALNEGO WIELORODZINNEGO
PRZY ul. Narutowicza 9 w Szczecinie**

Obiekt: Budynek mieszkalny wielorodzinny

Adres: Szczecin ul. Narutowicza 9
dz. bud. 3/9.

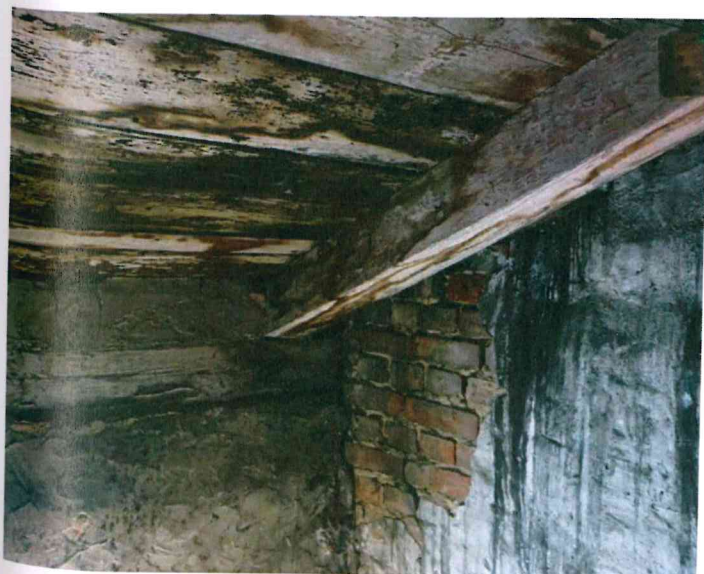
Dach znajduje się w zróżnicowanym stanie technicznym od zadowalającego po zły. Część elementów więźby (krokwie, płatwie, słupy, kleszcze, zastrzały, miecze) jest powierzchniowo skorodowana, a drewno jest porażone biologicznie.

Wystąpiły uszkodzenia drewnianych elementów konstrukcji dachu w formie spękań skurczowych związanych z wysychaniem drewna, bądź wynikające z lokalnej korozji biologicznej drewna pod wpływem przecieków przez nieszczelne pokrycie dachowe

Widok zacieków i zagrzybienia połaci dachu, krokwi i elementów drewnianych muru pruskiego. Widoczny brak powiązania ścian szczytowych i ścian attyki

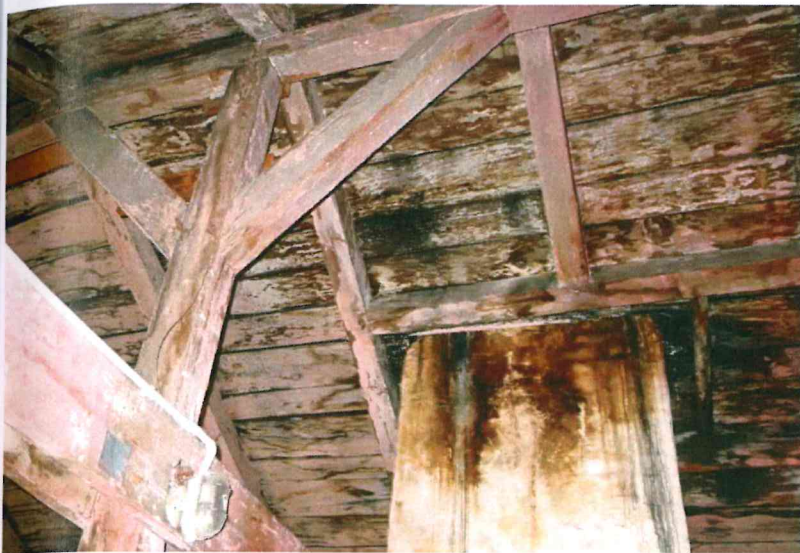
Widok zacieków i zagrzybienia
połaci dachu, wymianu i ścian
komina

Oceniono, stan techniczny dachu jako mało zadowalający. Wszystkie elementy więźby dachowej, a szczególnie mury attyki wykonane jako mur pruski uległy już znacznemu zużyciu. Można przypuszczać, iż na skutek długotrwałych przecieków z dachu, rynien i obróbek blacharskich, część belek stropu poddasza w miejscach przecieków uległa znacznej korozji.

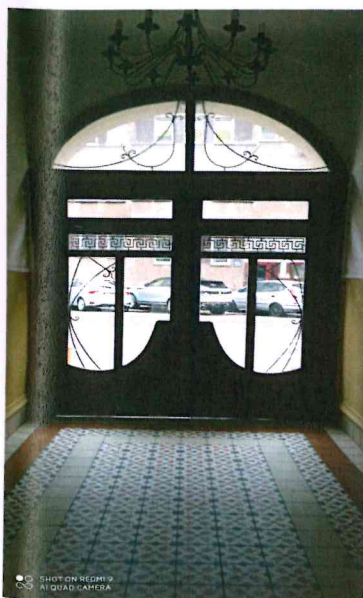
5.4. Wykonanie nowej posadzki i tynków w bramie oraz naprawę bramy od ulicy.

- miejscowe zapadnięcia posadzki nawet do kilku cm
- nierówności zauważalne przy chodzeniu
- pęknięcia powyżej 5mm
- odchylenia od płaszczyzny powyżej 5mm na długości pomieszczenia
- zarysowania i wykruszenia przy kratkach ściekowych dawnej kanalizacji od oficyn
- wykruszenia przy bramie wejściowej

Zalecono skucie istniejącej posadzki łącznie z nieczynnymi wpustami kanalizacji ogólnospławnej od byłych oficyn i wykonanie nowej posadzki z płytek typu equipe . Naprawić drewnianą bramę wejściową do budynku przywracając pierwotny kształt. Obok podano zastosowane rozwiązanie posadzki w innym budynku.

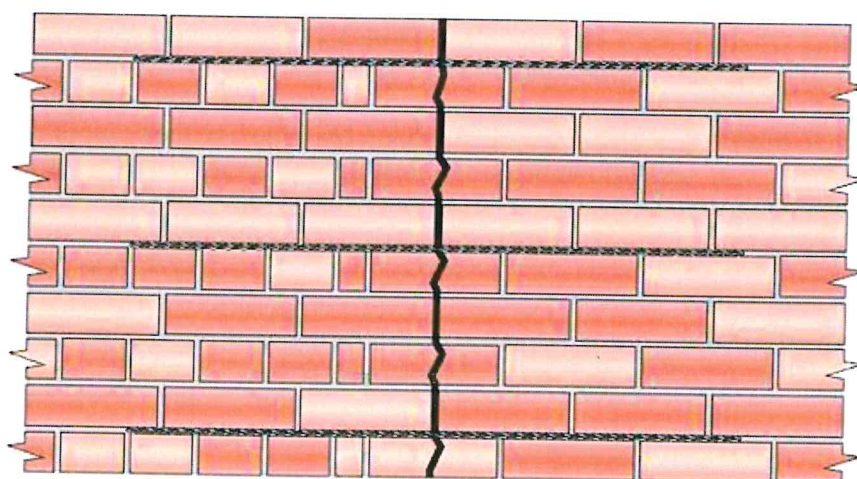
- Od strony podwórza występują drobne zarysowania na elewacji budynku szczególnie w pocienionych murach ścian podokiennych (rys.3). Prawdopodobną przyczyną powstałych uszkodzeń jest komprymacja gruntu pod fundamentami budynku od przecieków z nieszczelnej studzienki i kanalizacji ogólnospławnej znajdującej się pod bramą budynku. Wszystkie pocienione ściany podokienne pod oknami klatki schodowej od strony wewnętrznej posiadają ukośne i poziome zarysowania (rys.7 fot.1)

- wykonać nowe obróbki blacharskie na gzymsach ściany zewnętrznej od strony ulicy i naprawić powstałe odparzenia i ubytki tynku
- wykonać ocieplenie ścian zewnętrznych budynku od strony podwórza wg technologii lekko-mokrej. Docieplenie należy wykonać przy zastosowaniu konkretnego systemu dającego gwarancję, że zastosowane materiały w danej konfiguracji zostały przebadane, uzyskały aprobatę techniczną i można nimi wykonać założoną kolorystykę dającą gwarancję zachowania koloru w czasie, i będącą odporne na promieniowanie UV i zachowają intensywności koloru.
- rozebrać istniejącą przybudówkę do budynku od strony podwórza (piwnica mieszkania 4a)
- naprawić pocienione zarysowane i spękane ściany zewnętrzne pod oknami klatki schodowej na wszystkich kondygnacjach wg systemu HELIFIX.

Kolejność robót jest następująca:

- usunąć zaprawę ze spoin na głębokość 3-4cm (co czwarta spoina)
- oczyścić spoiny i powierzchnię ściany z resztek zaprawy
- zmyć wodą naprawiane miejsce
- wypełnić spoiny zaprawą HELI BOND
- wcisnąć pręty $\varnothing 6$ o długość 100cm po 50cm z obu stron pęknięcia (można zastosować pręty ze stali 18G2)
- po wciśnięciu prętów uzupełnić zaprawę w spoinach-

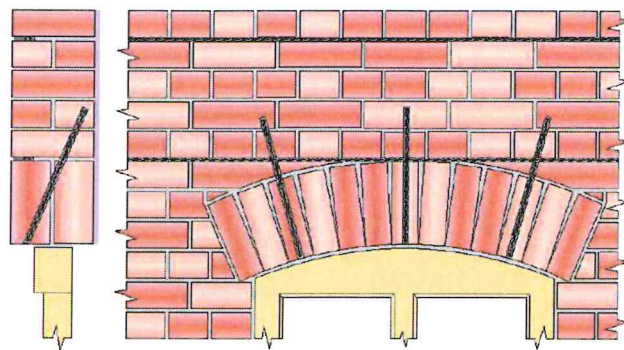
- Ściana wewnętrzna klatki schodowej na parterze przy połączeniu ze ścianą zewnętrzną posiada duże zarysowania i pęknięcia o rozwarciu do 3mm. Ściana sąsiednia ma zarysowanie nadproża nad przejściem ze spocznika na półpiętrze parteru (rys.5 fot.4) oraz zarysowania nadproża i ściany na wejściu z bramy na klatkę schodową (rys.10 fot.1,2).

1. wykonać wzmocnienie nadproża i ściany wejścia z bramy na klatkę schodową wg. rys. 10 i zasady jak w pkt. 5.5.
2. wykonać wzmocnienie nadproża nad przejściem ze spocznika półpiętra parteru oznaczonego na (fot. 1 rys. 10) wg rozwiązania jak niżej.

Kolejność robót jest następująca:

- usunąć zaprawę ze spoin na głębokość 3-4cm (co czwarta spoina)
- oczyścić spoiny i powierzchnię ściany z resztek zaprawy
- zmyć wodą naprawiane miejsce
- wypełnić spoiny zaprawą HELI BOND
- wcisnąć pręty $\text{Ø}6$ ze stali 18G2
- po wciśnięciu prętów uzupełnić zaprawę w spoinach
- od spodu nadproża wywiercić otwory $\text{Ø}14$ na głębokość 50mm nad dolnym prętem
- oczyścić otwory i spłukać wodą
- do wypełnionej zaprawą końcówki aplikatora wprowadzić kotwę CemTie $\text{Ø}10$ i wprowadzić końcówkę szpilkową pistoletu do końca otworu.
- pompowanie zaprawy Heli Bond powoduje równoczesne wsuwanie kotwy.
- przeciśnięcie wypycha dyszę z otworu, pozostawiając w otworze całkowicie otuloną zaprawą kotwę.
