Opinia do zawilgocenia mieszkania ul. Piastów 58/9 oficyna
Szczecin 27.08.2021

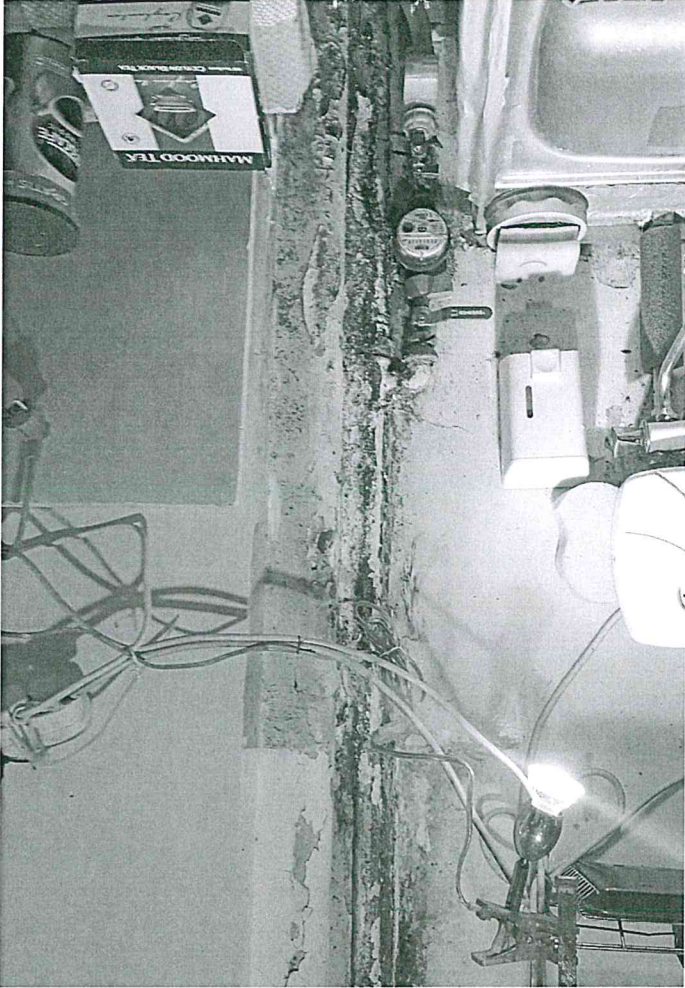
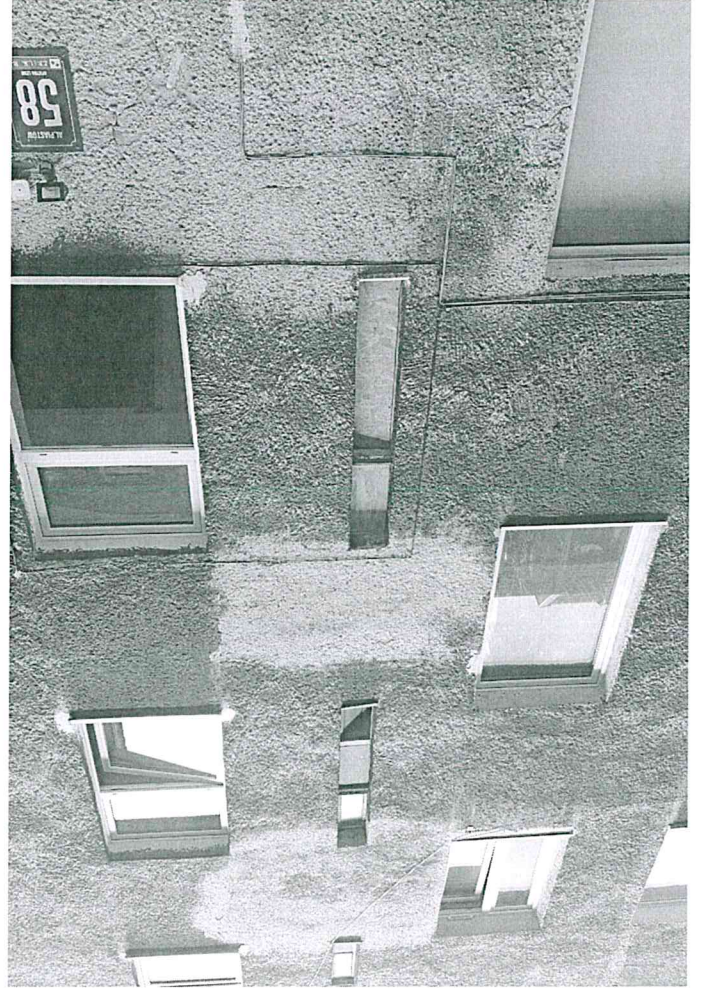
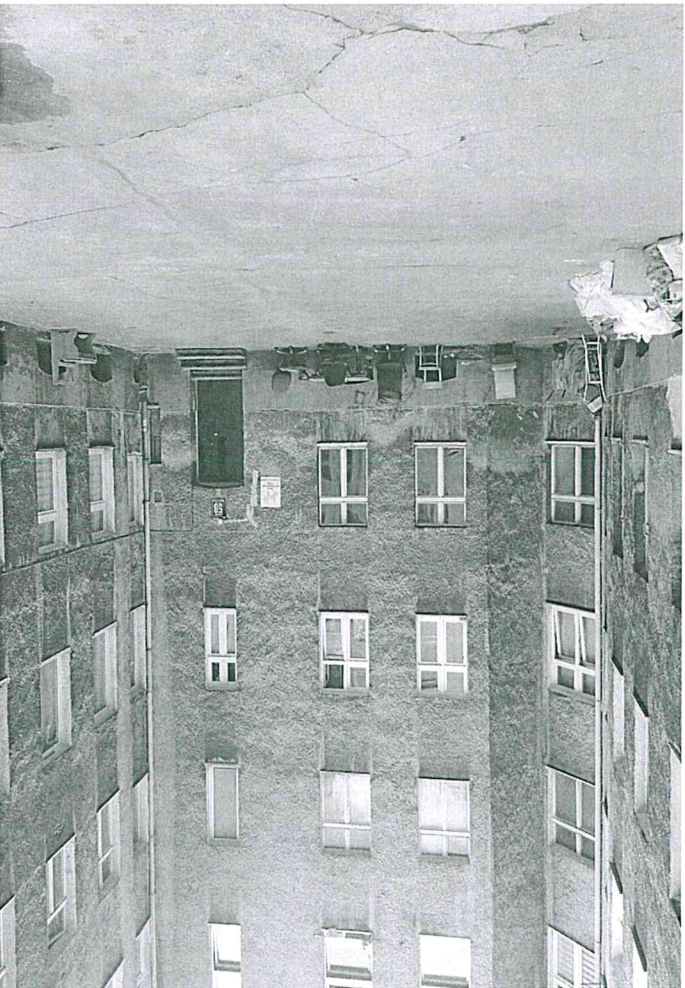
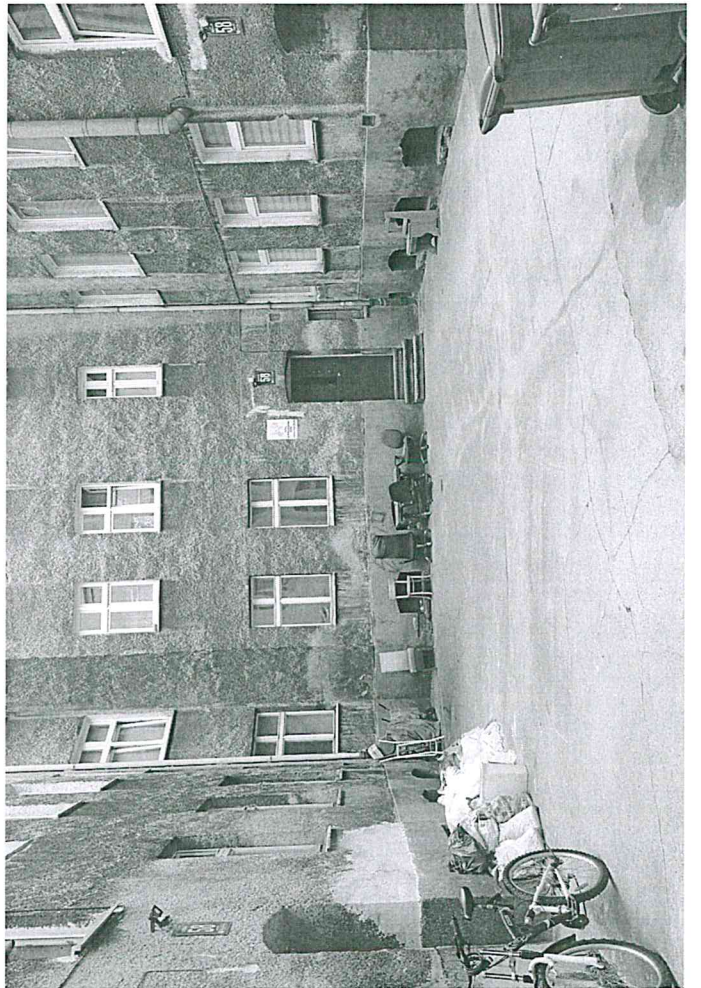
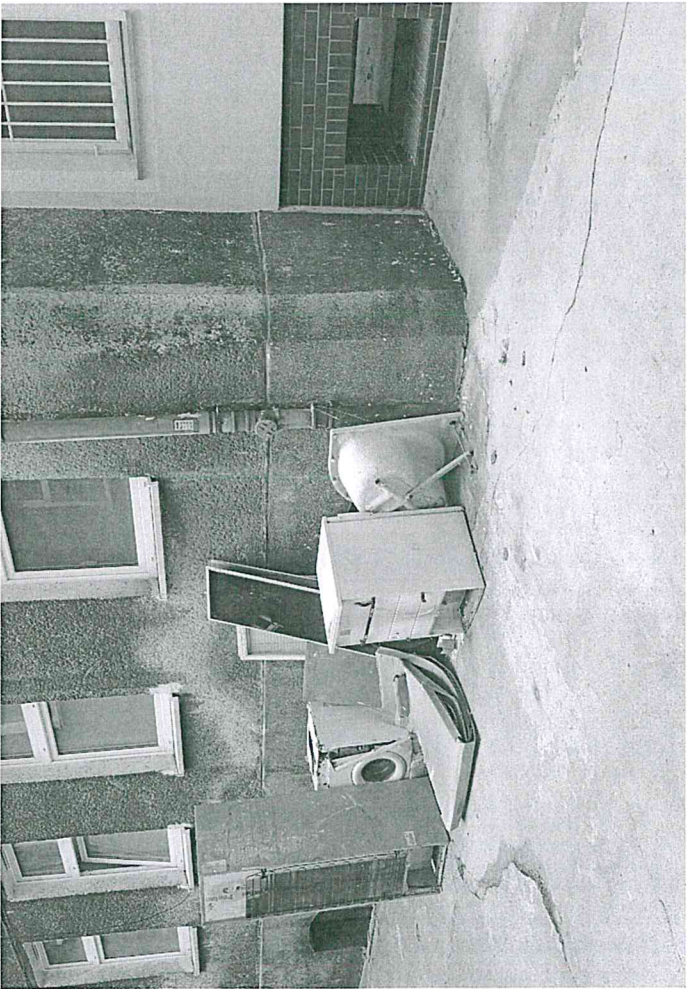
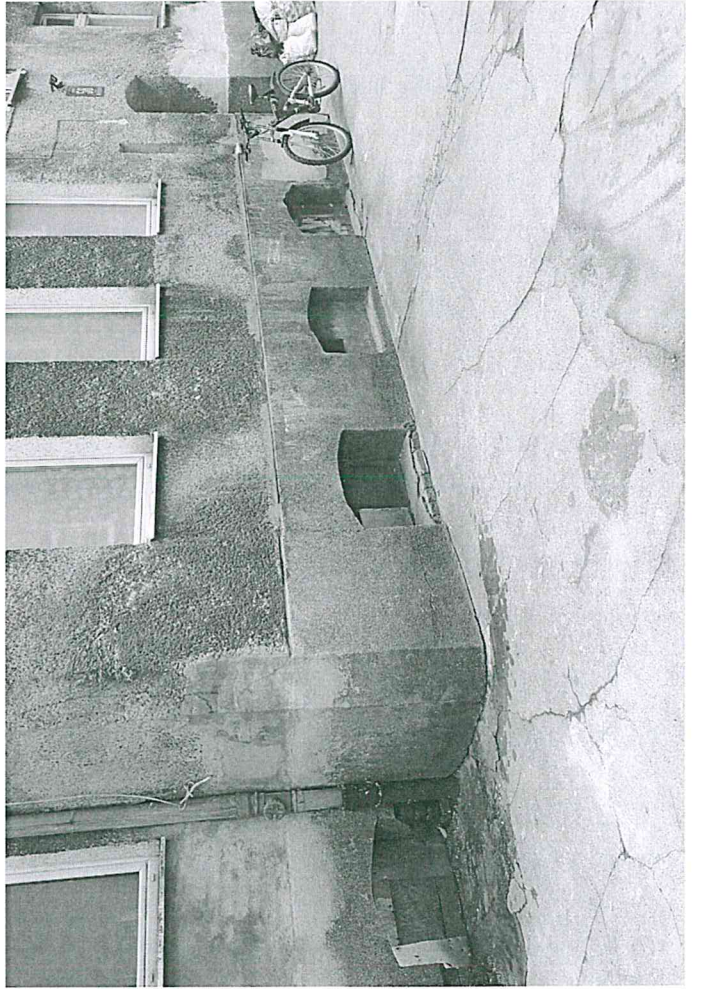
Zawilgocenie w mieszkaniu 9 (oficyna) widoczne jest do wysokości ok 1,0 ponad podłogą na ścianie zewnętrznej (z oknami) oraz na ścianie graniczącej z klatką schodową w pomieszczeniu kuchni.

Wilgoć w ścianie zewnętrznej budynku spowodowane jest czynnikami zewnętrznymi natomiast w kuchni głównie brakiem skutecznej wentylacji pomieszczenia. Ponadto w lokalu są skorodowane żeliwne rury wody I kanalizacji sanitarnej.

Na podstawie wizji lokalnej uważam, że należy wykonać:

1. usunięcia cementowego cokołu I ponowne otynkowanie tynkiem paroprzepuszczalnym bez dodatku cementu,
2. odtworzenie zamurowanych okien piwnicznych I oficyny celem poprawy wentylacji ścian fundamentowych I piwnicznych,
3. demontaż opaski betonowej przy budynku I po wykonaniu izolacji pionowej odtworzenie z płyt chodnikowych,
4. wykonanie izolacji pionowej I poziomej budynku od poziomu fundamentów,
5. udrożnienie I wymiana odcinków kanalizacji deszczowej wraz z rewizjami,
6. wymiana na nowe rur zimnej wody I kanalizacji sanitarnej – na przykładzie mieszkania nr 9,
7. ponadto wykonanie przez lokatora mieszkania wentylacji pomieszczeń.
