Ekspertyza Budowlana

Dotyczy oceny stanu technicznego konstrukcji murowej w budynku przy ul. Stołczyńskiej 134 w Szczecinie.

Zamawiający: Zarząd Budynków i Lokali Komunalnych w Szczecinie ul. Mariacka 25.

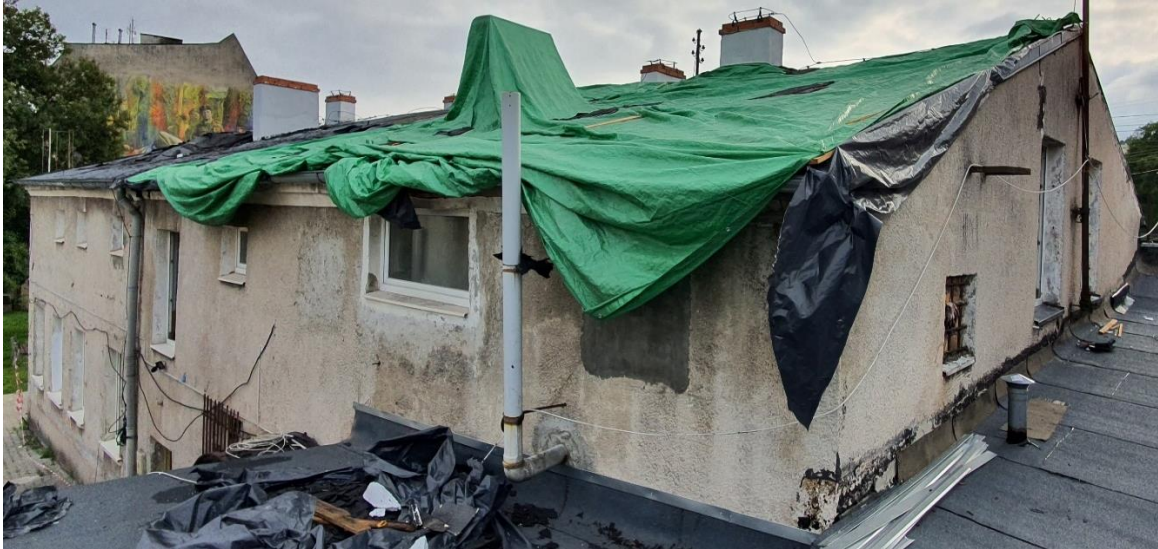
W trakcie remontu pokrycia dachu stwierdzono uszkodzenia muru pruskiego.

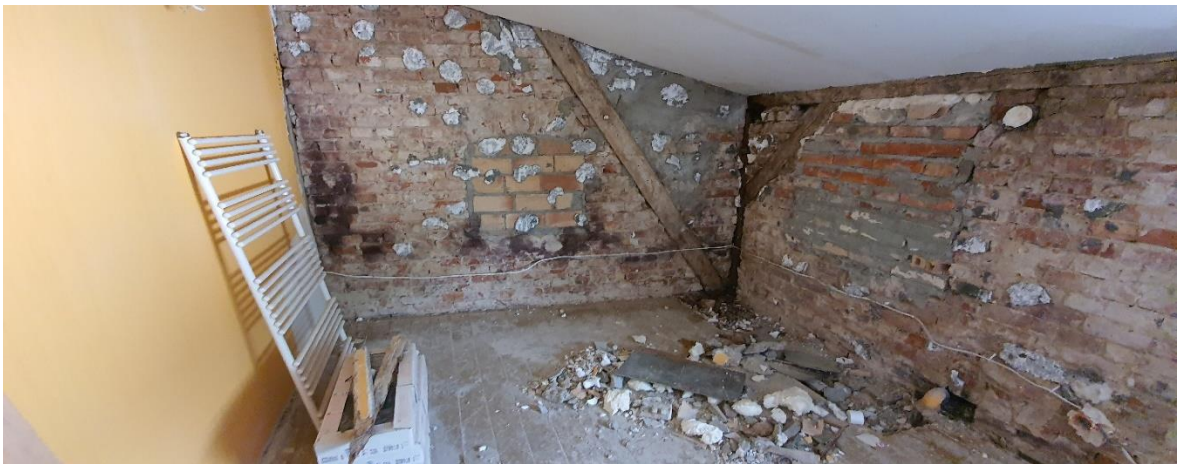
Po demontażu warstw osłonowych w trakcie remontu lokalu stwierdzono uszkodzenia konstrukcji nośnej muru ceglanego

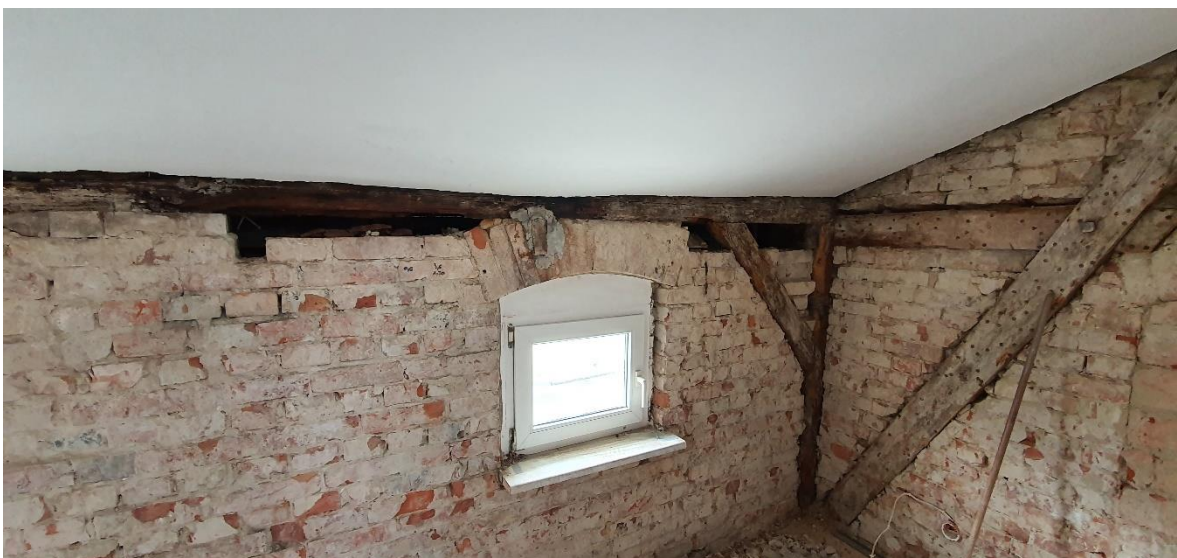
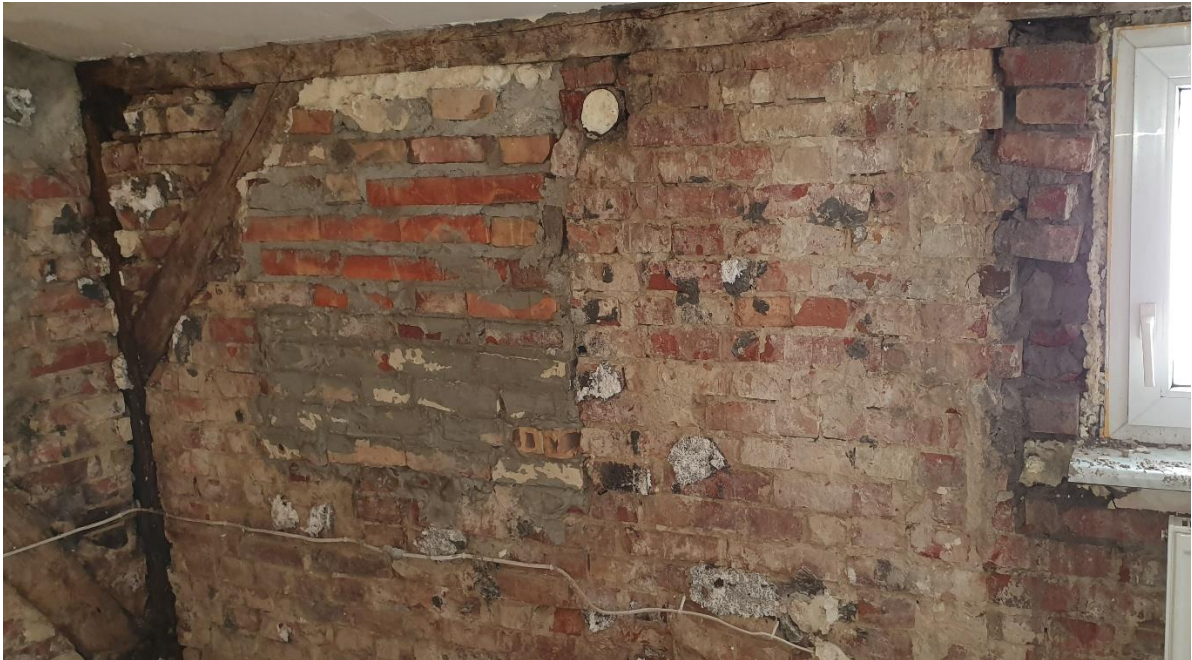
Słupki nośne i belki oczepowe w dwóch pokojach są skorodowane, zagrzybione, niezdatne do użytkowania.

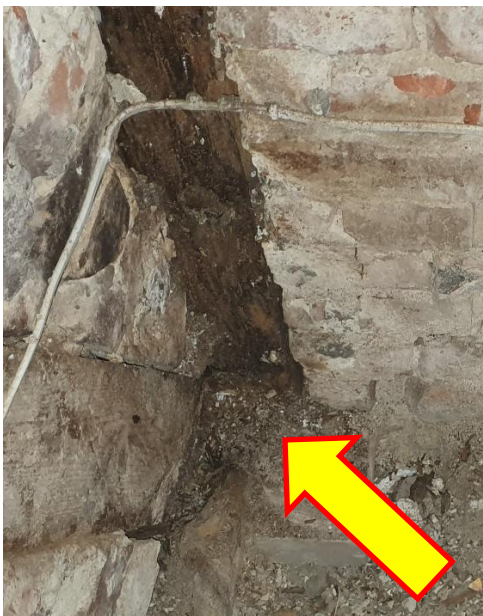
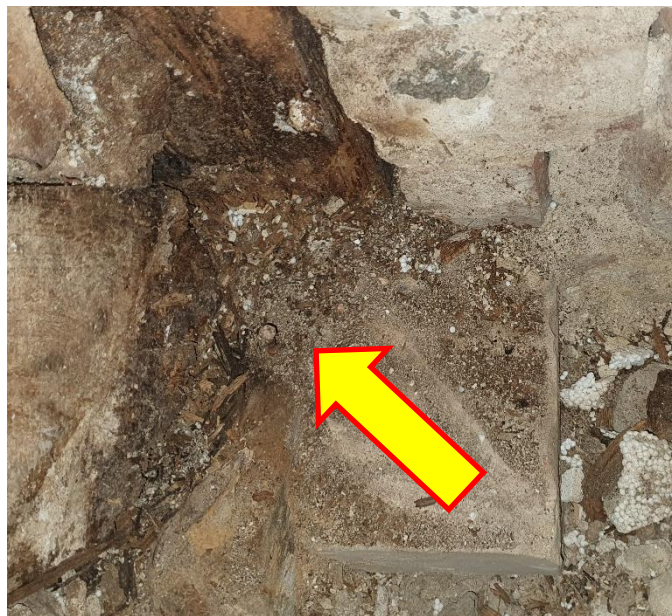
Uszkodzona jest również miejscowo belka podwalinowa w strefie słupków

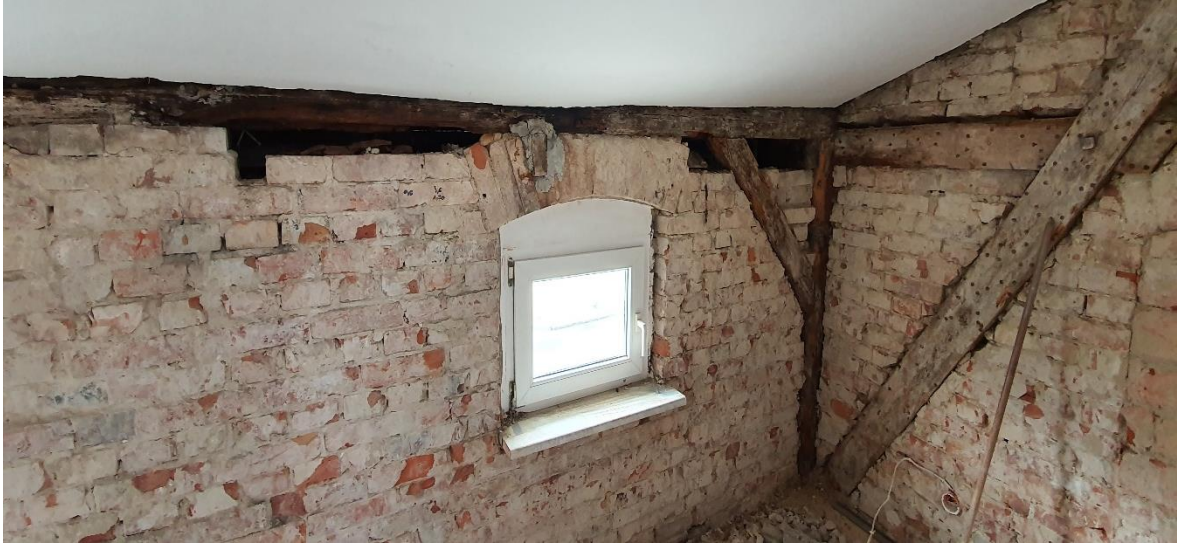
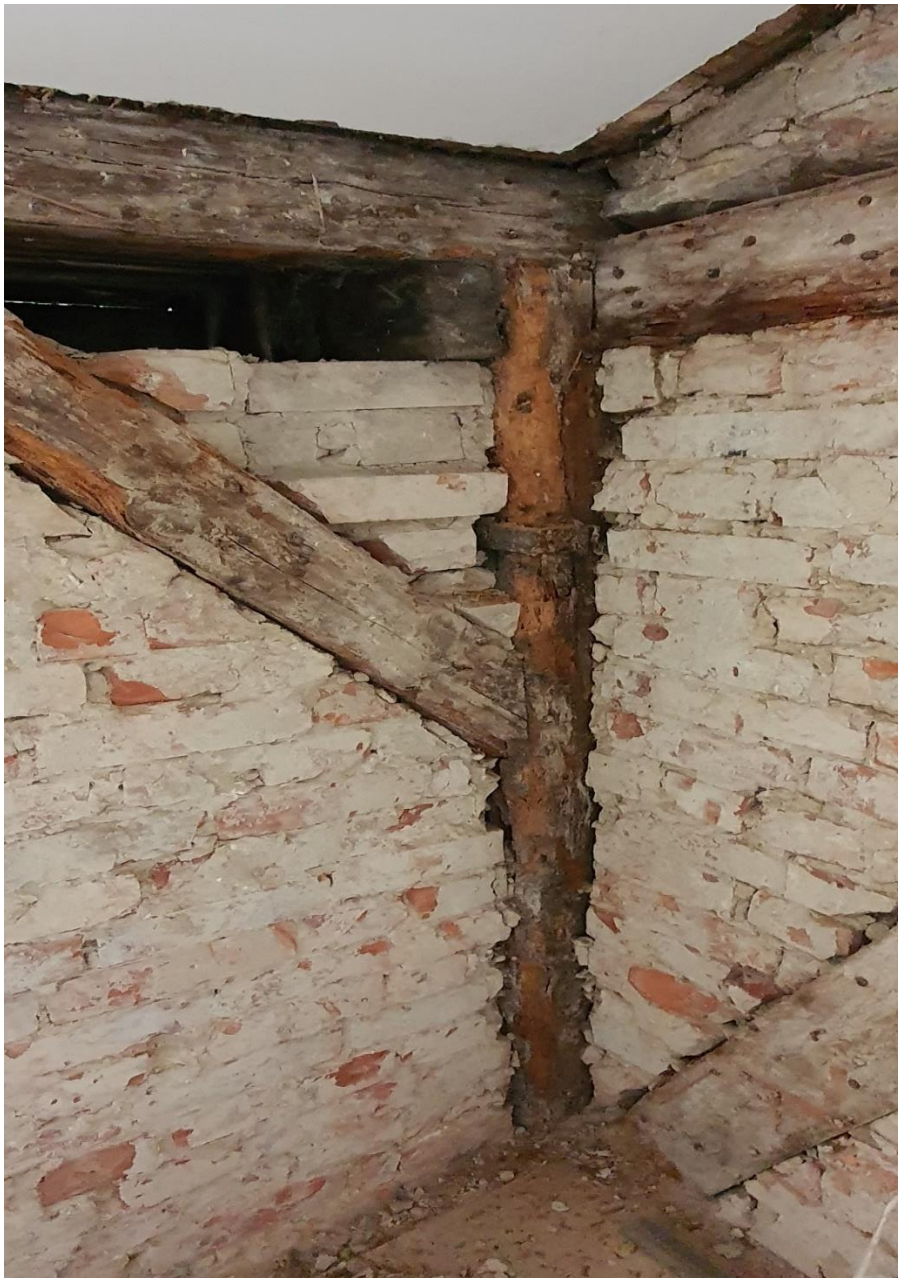
Skorodowana, zniszczona struktura słupków, oczepów i zastrzałów

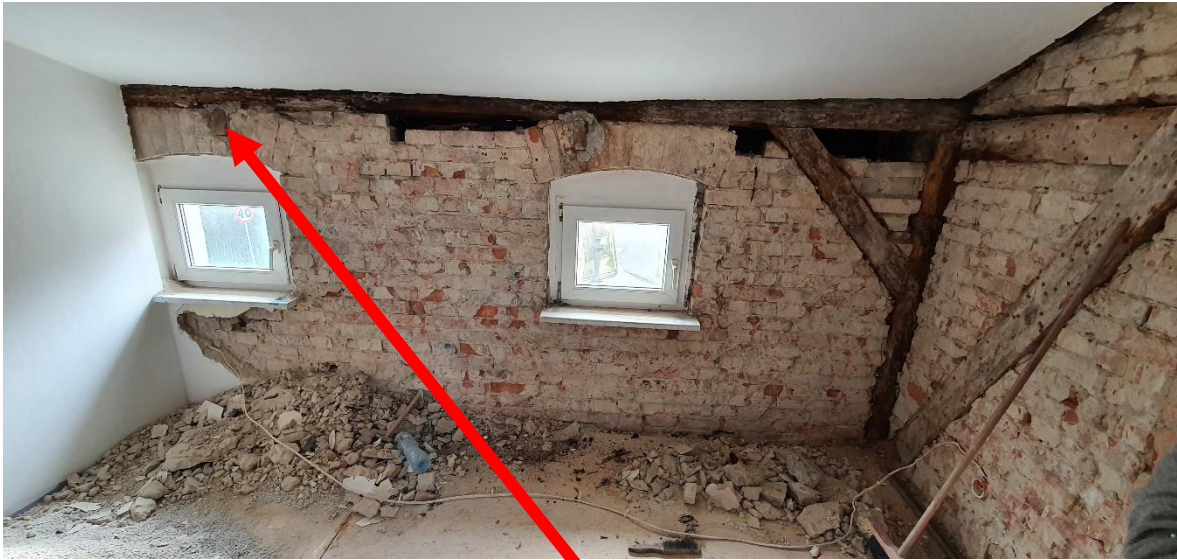
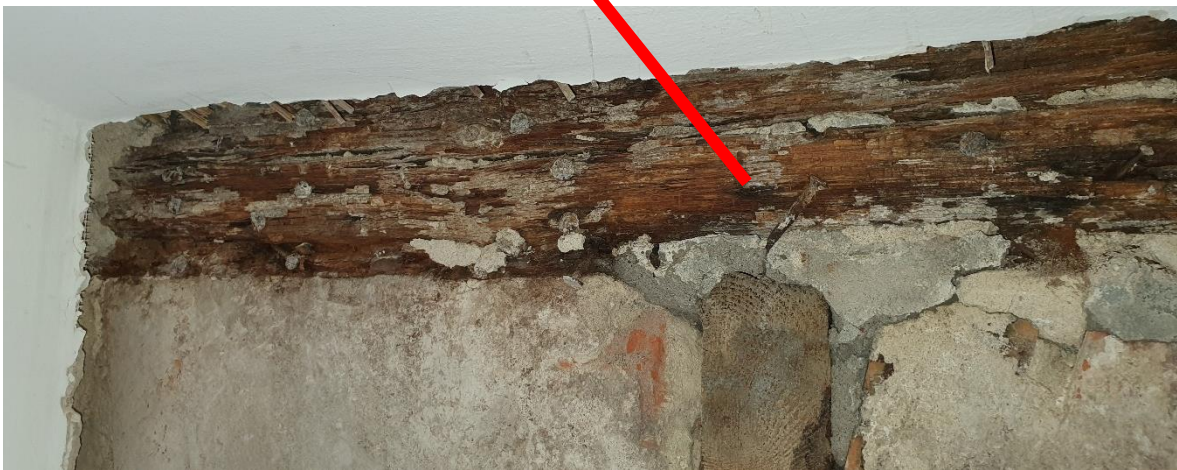
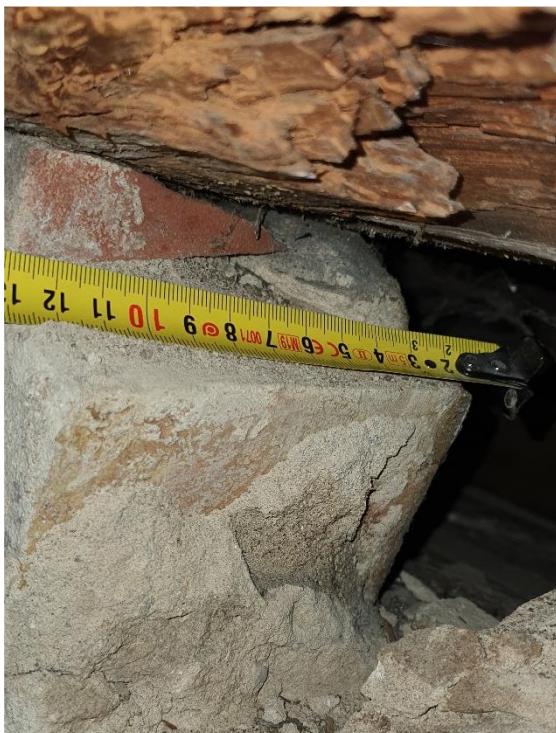
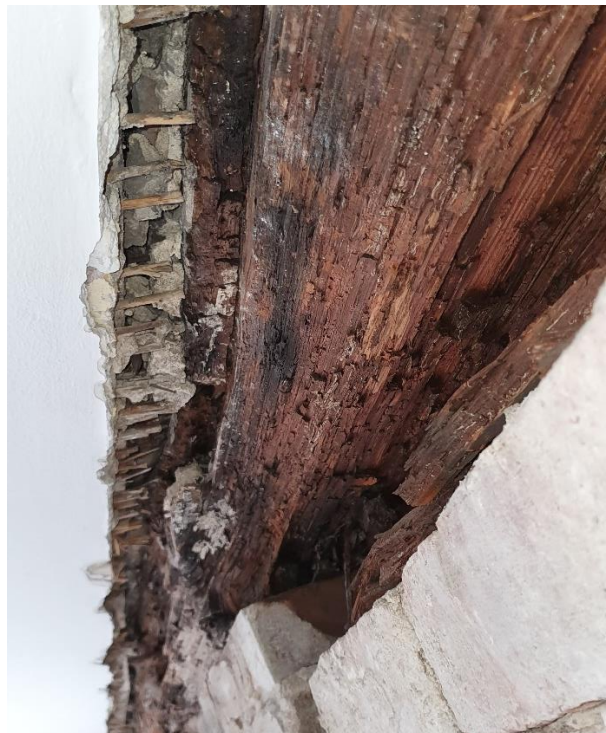
Belka oczepu, uszkodzona, skorodowana , zniszczony przekrój
