Ekspertyza Budowlana

Dotyczy oceny stanu technicznego stropu pomieszczenia piwnicznego po byłej kotłowni i składzie opału zlokalizowanych pomiędzy budynkami przy ul. Mickiewicza 152 i 154 w Szczecinie.

Szczecin ul. Mickiewicza 254 działka 29/15 z obrębem 2026.

Zarząd Budynków i Lokali Komunalnych w Szczecinie ul. Jagiellońska 25.

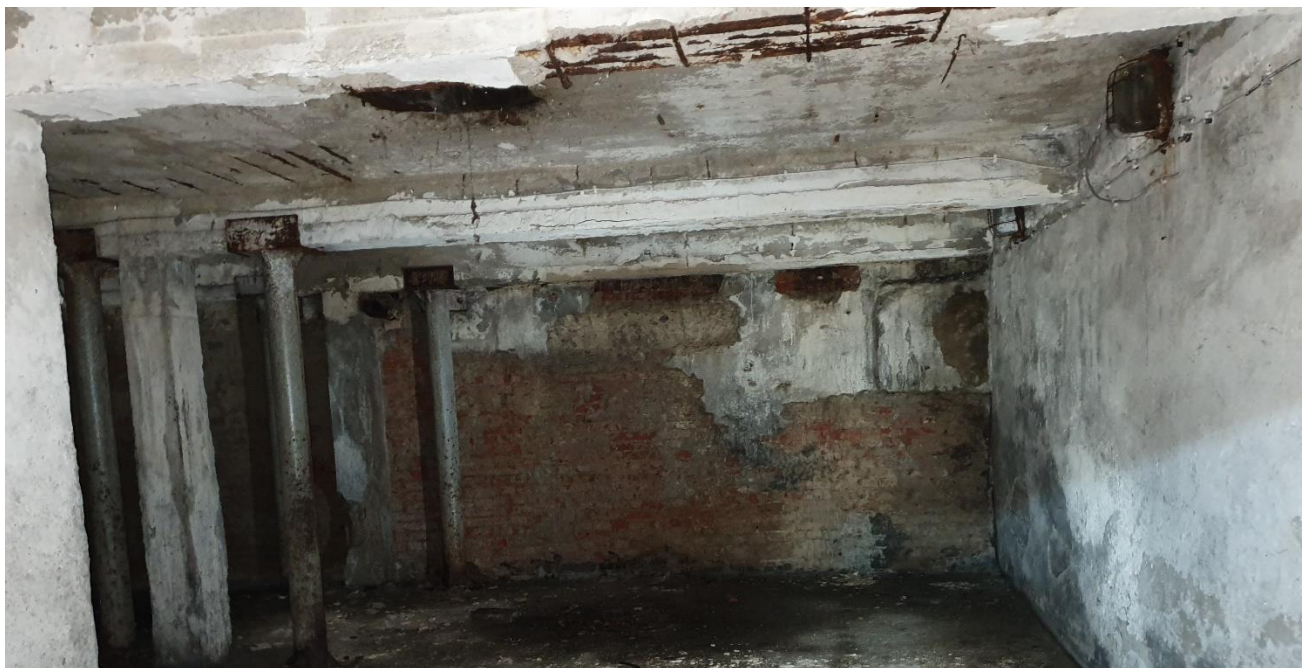
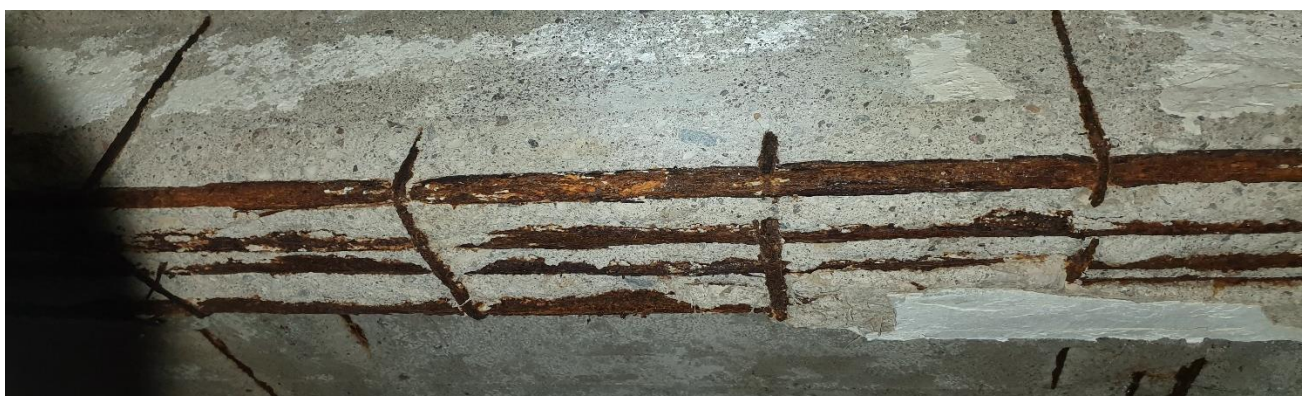
Skorodowana stal zbrojeniowa wskutek uszkodzenia otuliny

Konstrukcja stropu piwnicznego jest miejscowo w stanie technicznym złym. Spowodowane jest to korozją zbrojenia podciągów żelbetowych i płyty stropowej.

Nadmierne zawilgocenie piwnic, niewłaściwa wentylacja, brak zabezpieczenia belek przed korozją a przede wszystkim upływ czasu spowodowały degradację materiału.

▶ Naprawa podciągów

- skuć luźne fragmenty betonu, (elektronarzędzia o mocy nie przekraczającej 1J).
- oczyścić widoczne zbrojenie z korozji,

Uwaga: w przypadku stwierdzenia ubytku w przekroju prętów zbrojenia przekraczającego 10% zamontować poprzez dodatkowy pręt (dospawując do istniejącego z zakładem $l_0 = 10$ średnic),

- pokryć zbrojenie antykorozyjnie środkiem np. Cerinol MK (Deitermann)
/jedno komponentowe zabezpieczenie antykorozyjne do napraw żelbetu/,
- nałożyć warstwę szczipną np. Cerinol ZH
/proszkowa, wiążąca na bazie cementu warstwa szczipna dla elementów budowlanych poddanych dużym obciążeniom/,
- uzupełnić ubytki stosując Cerinol RM
/hydraulicznie wiążącą, gotową do użycia cementową zaprawą naprawczą o uziarnieniu 2 mm, sporządzoną przy użyciu wysokowartościowych dodatków w powiązaniu z wybranymi ulepszczeniami polimerowymi/,
- zastosować tzw. szpachlowanie wyrównawcze (Cerinol OF)
/jedno komponentowa, zmodyfikowana dodatkiem tworzywa sztucznego zaprawa wygładzająca na bazie cementu przeznaczona do wyrównywania, szpachlowania i wygładzania powierzchni betonowych/.

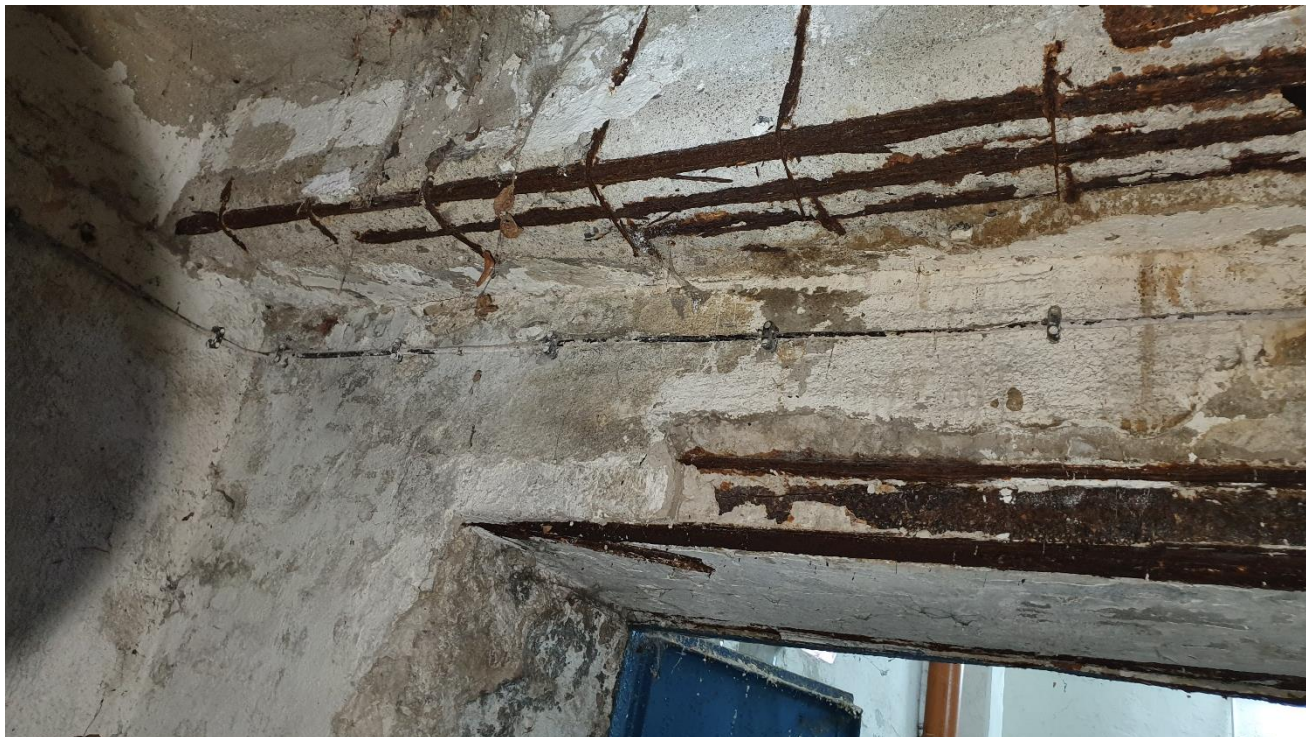
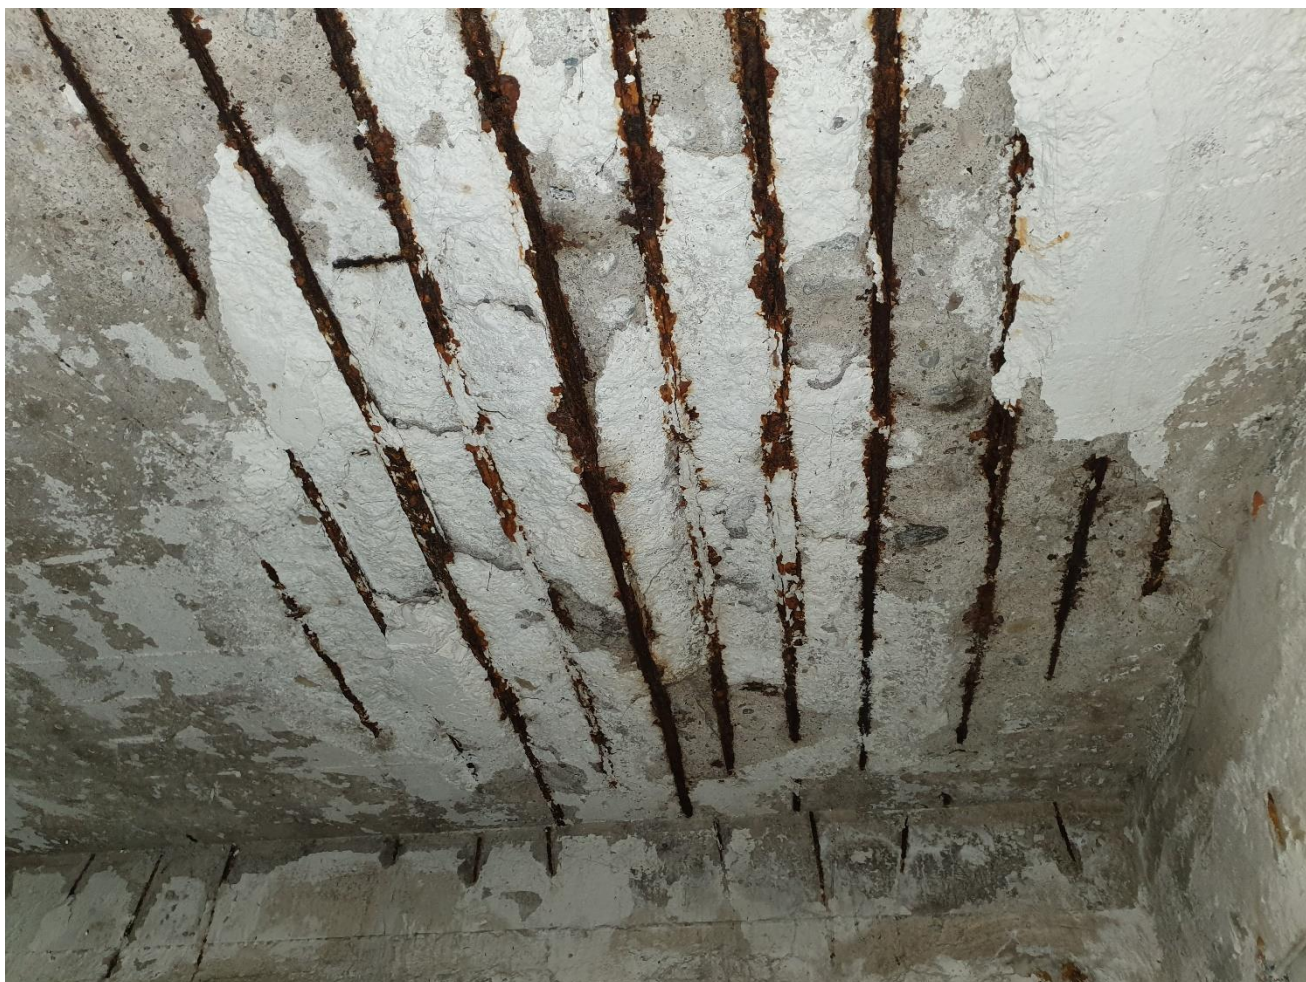
Widoczne skorodowane pręty zbrojenia stropu i podciągów

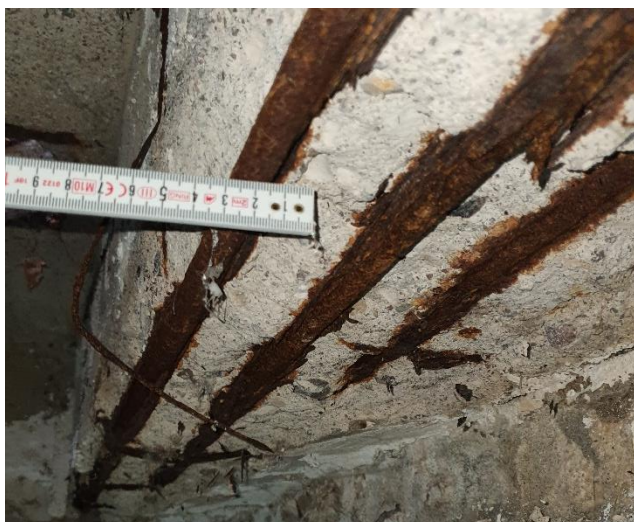
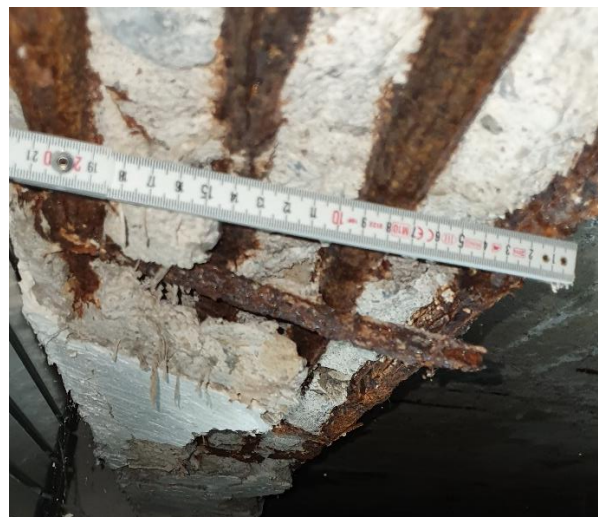
Wykonano pomiar grubości prętów zbrojenia (po oczyszczeniu zgrubnym);
- w podciągach pręty ze stali gładkiej ok. 24 mm, usytuowane co ok. 6,0 cm w strefie dolnej (otulina ok. 5 cm).

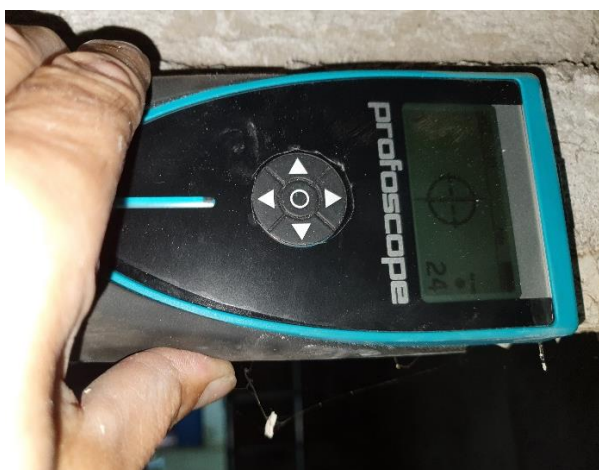
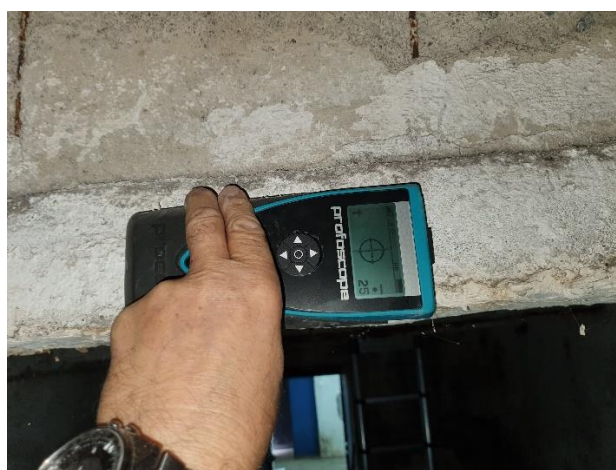
Pomiary skanerem potwierdziły określone wstępnie grubości prętów

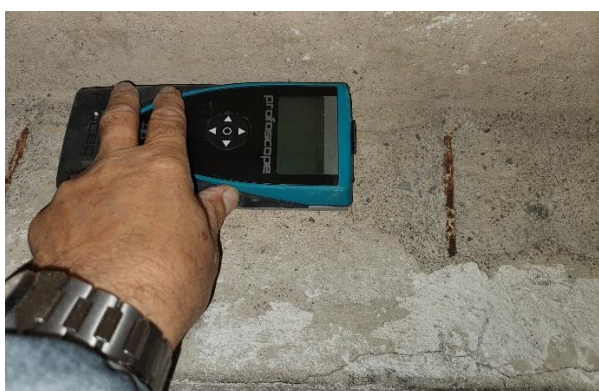
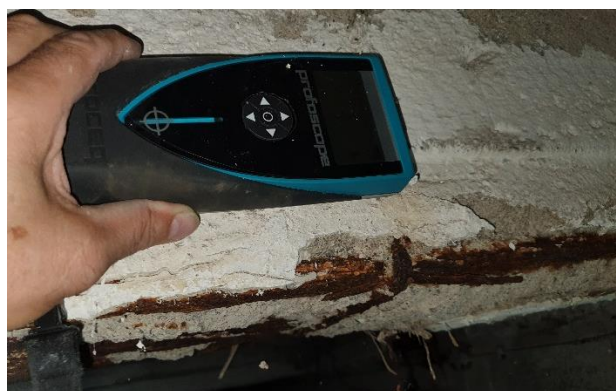
W części wyższej poza usytuowanymi w płycie stropowej nie stwierdzono prętów

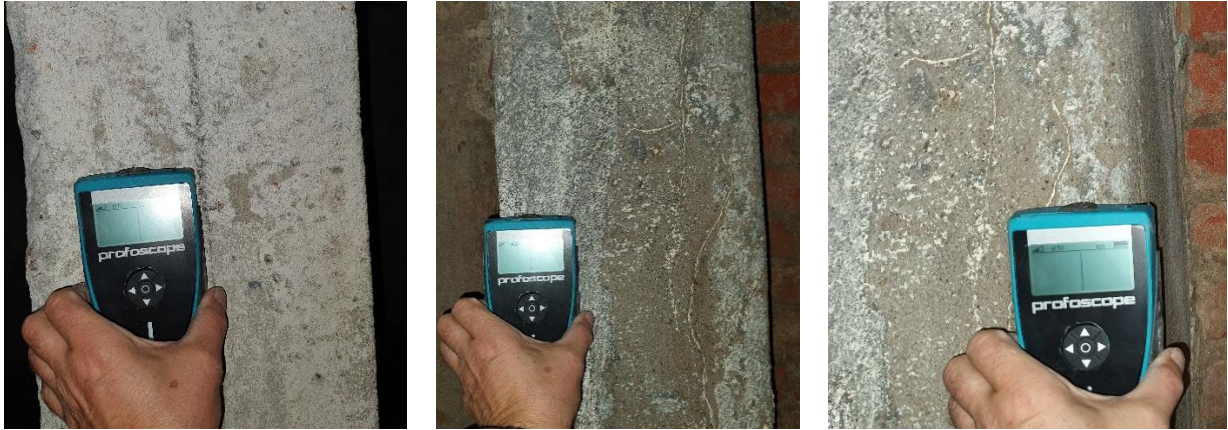
Badanie słupów wykazało brak stali zbrojeniowej.

► Naprawa słupów betonowych

- usunąć luźne, odspojone frakcje betonu (stosować elektronarzędzia o mocy nie przekraczającej 1J,
- nałożyć warstwę szczepną np. Cerinol ZH,
- uzupełnić ubytki stosując Cerinol RM
- zastosować tzw. szpachlowanie wyrównawcze Cerinol OF,
- zamontować dodatkowe wzmocnienie z kątownika 80x80x8 z przewiązkami z płaskownika 80x8 mm co 40 cm.

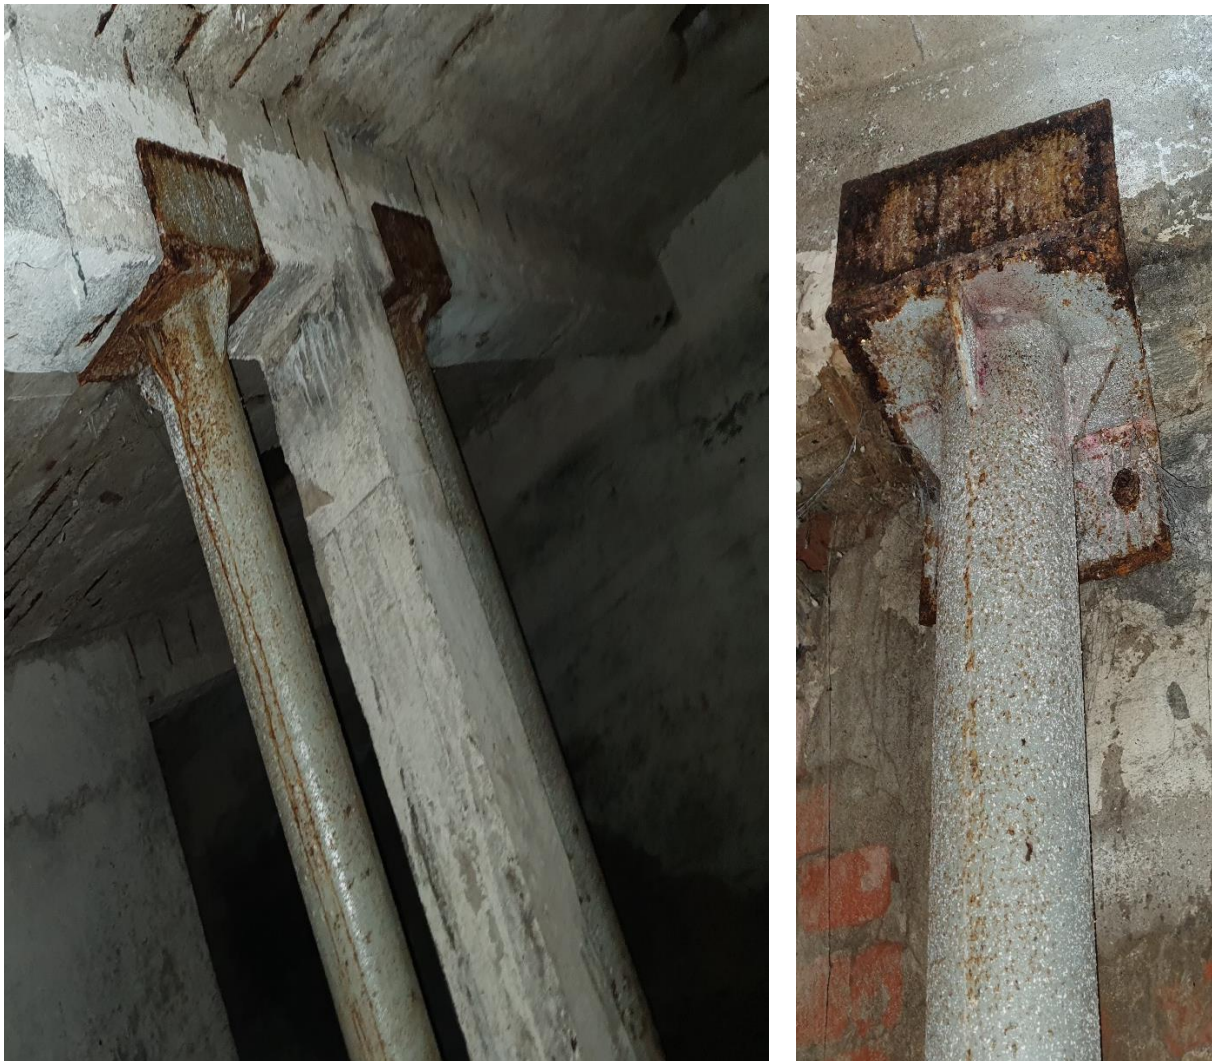
Obok słupów betonowych zamontowane są słupy wspierające ze staliwa z dwóch stron słupa betonowego.

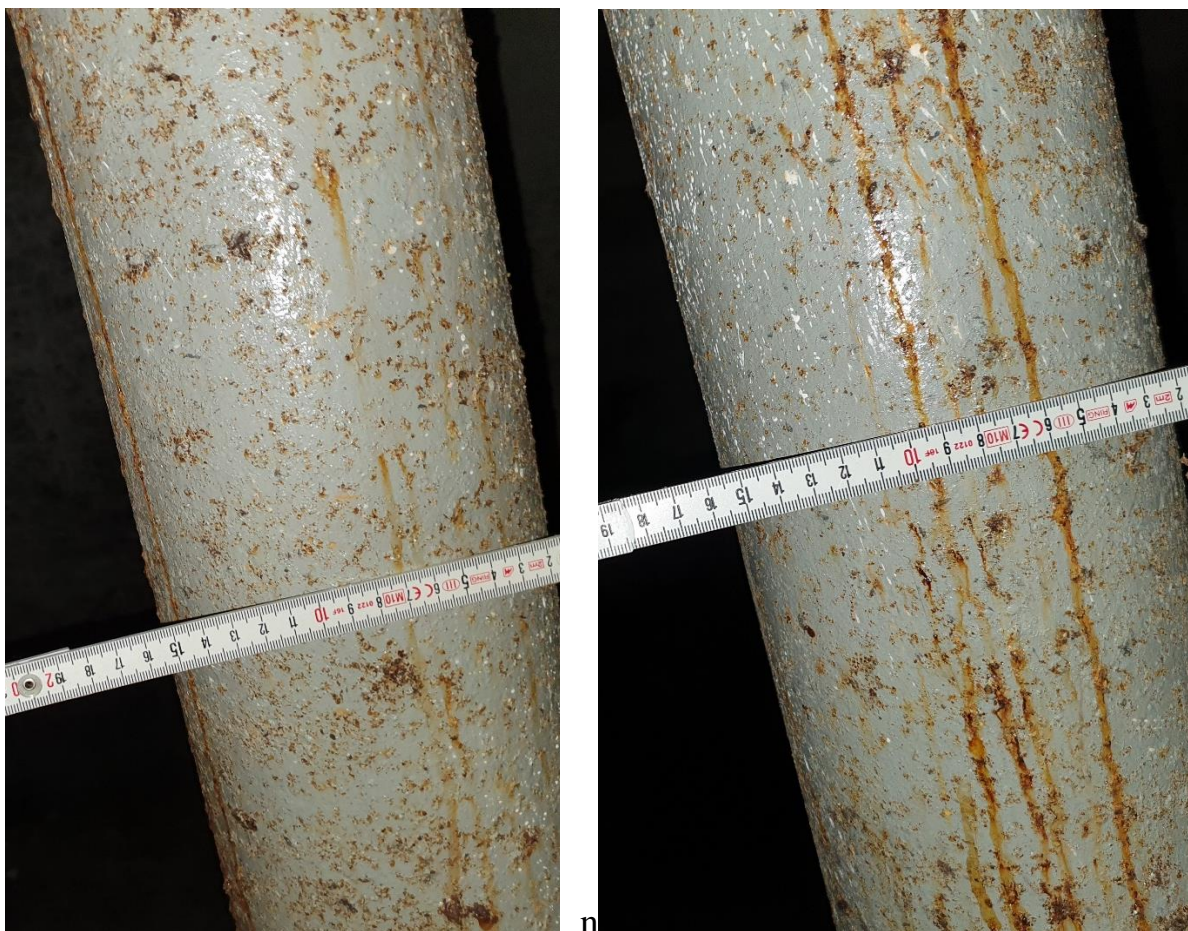
Słupy mają średnicę ok. 130 mm, z głowicą spawaną z blach o grubości 14 mm

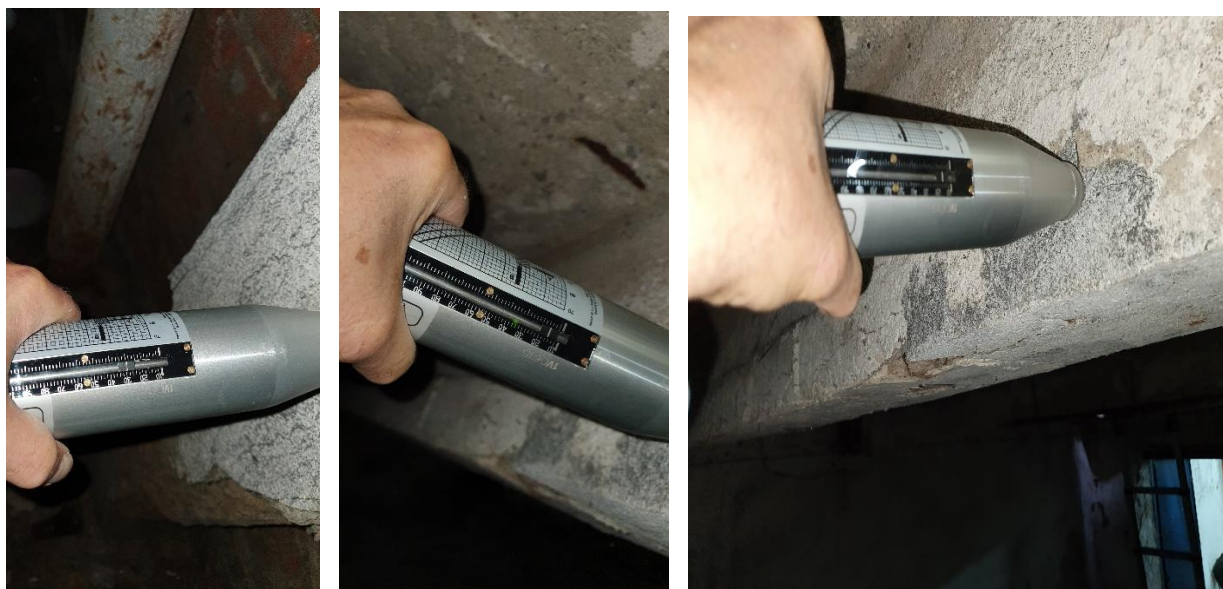
Badanie podciągów młotem Szmidta wykazało zbliżone odczyty poza miejscami uszkodzonymi – stan betonu określa się jako średni

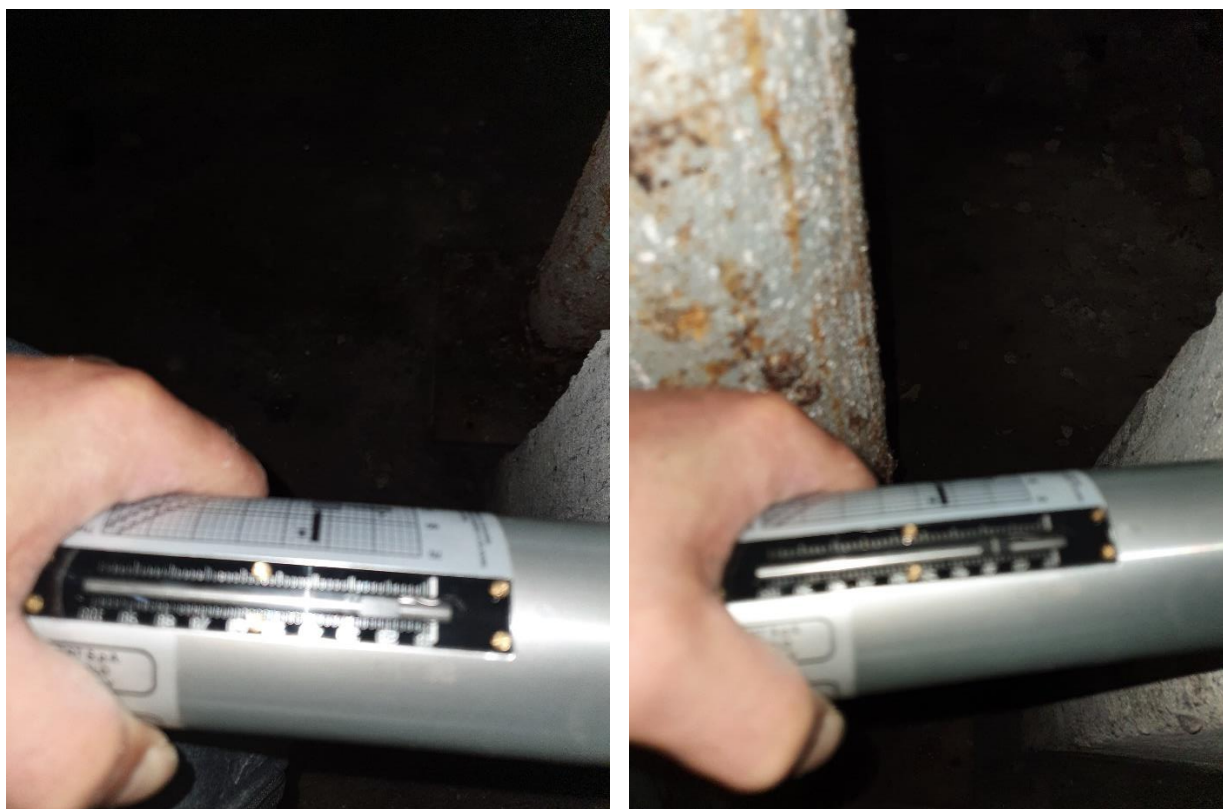
Badanie słupów wykazało niskie odczyty, stan określa się jako miejscowo zły

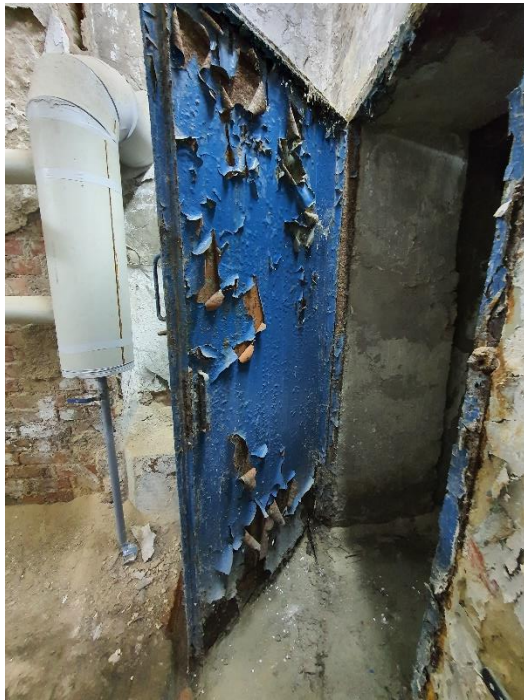
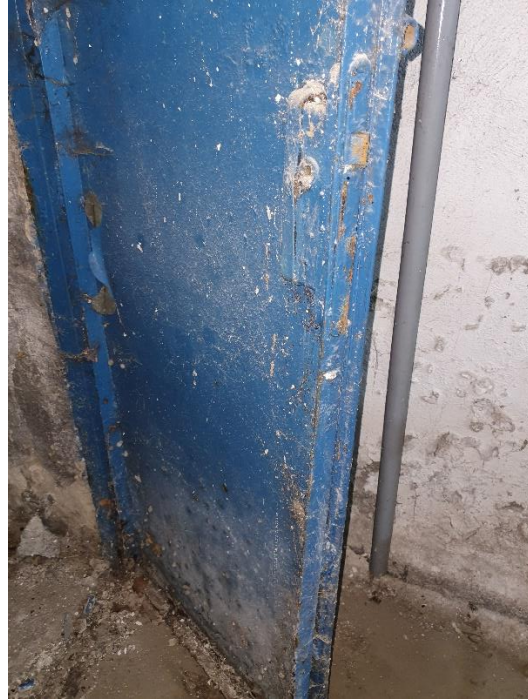
Drzwi wejściowe do pomieszczeń wykazują stan techniczny zły- skorodowane, brak otworów wentylacyjnych.

▶ **Naprawa stalowych drzwi wejściowych kpl. 2**

- oczyścić z korozji,
- wykonać dodatkowe otwory wentylacyjne w dolnej partii poprzez nawiercenie otworów lub wycięcie o wym. min. 220 cm².
- wyregulować, naprawić zamki, pomalować farbami przeciwrzdzewnymi w wybranym systemie.

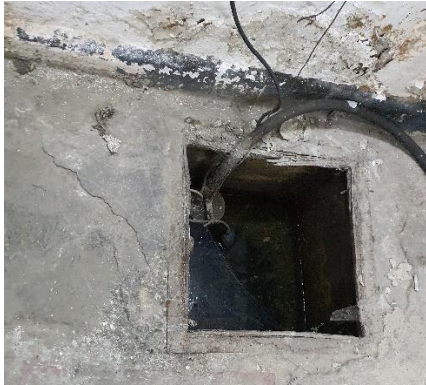
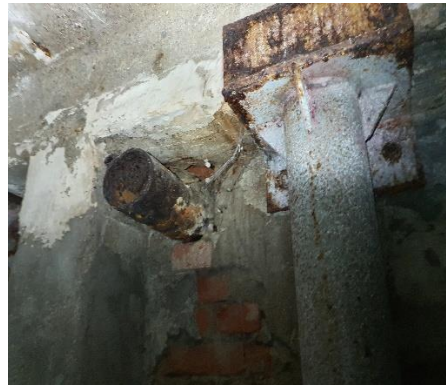
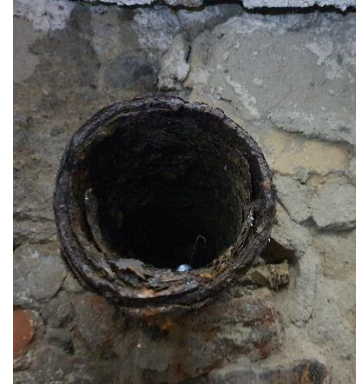
Otwory wentylacyjne niedrożne

▶ **Udrożnić istniejącą wentylację** (w przypadku koniecznym dopuszcza się zamontowanie kominków wentylacyjnych szt 2 wyprowadzonych w rurze dwupłaszczyznowej przez strop.

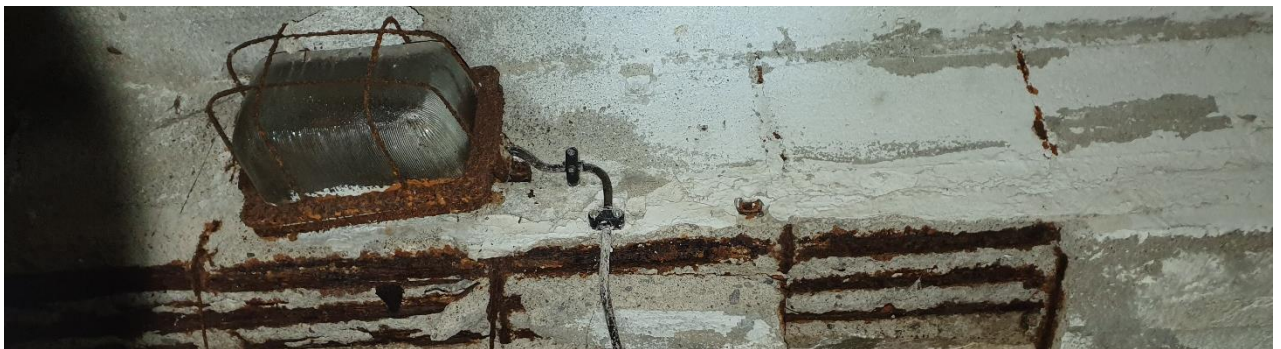
Instalacja elektryczna nieczynna

▶ **Wykonać naprawę (wymienić oprawy na nowe) i uruchomić instalację oświetlenia.**

- wykonać pomiary sprawdzające.

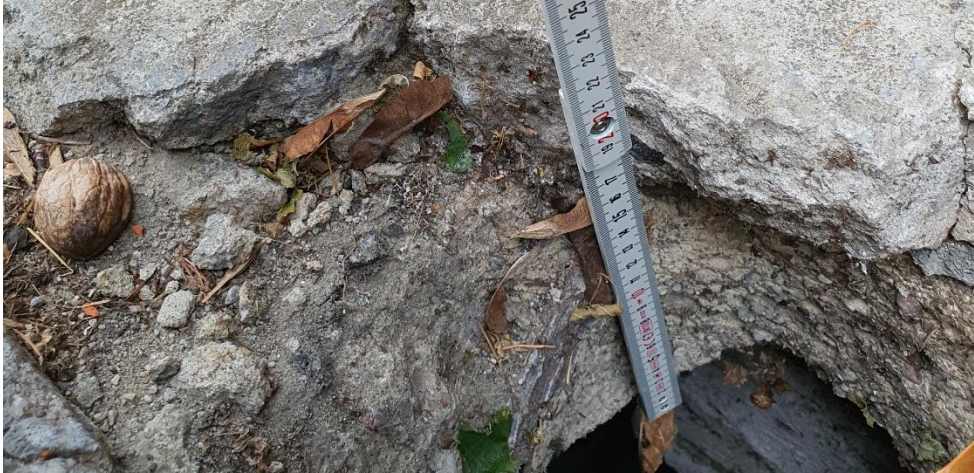
Grubość płyty stropowejm określa się jako 15,0 cm

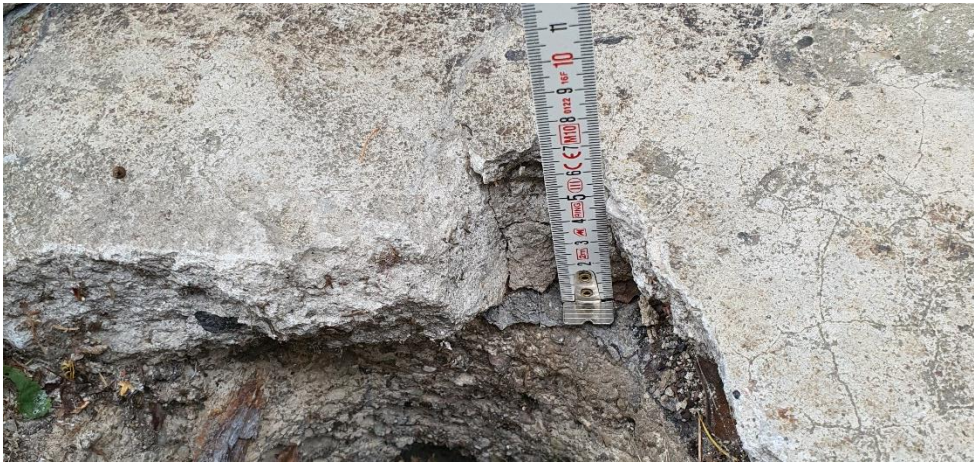
Nadlewka nad izoalcją z papy ma grubość 5,0 cm

- ▶ Wykonać naprawę uszkodzonej nadlewki i izolacji płyty w sposób następujący:
 - usunąć warstwę nadlewki cementowej,

- usunąć wykonany przy ścianie nieruchomości nr 152 klin betonowy,
- usunąć izolację z papy asfaltowej,
- usunąć odparzone powłoki po masach bitumicznych,
- oczyścić podłoże z luźnych frakcji (w przypadku stwierdzenia ubytków, wykruszeń, innych uszkodzeń uzupełnić strukturę zaprawą monterską naprawczą,
- zagruntować podłoże preparatem,
- wykonać elastyczną powłokę (w systemie np. Sika, Deitermann) zabezpieczającą przed wnikaniem wody,
- w pasie przy ścianach przylegających budynków wykonać dylatację z wklejeniem taśm uszczelniających ser. min. 20 cm wywiniętych na ściany budynków z zabezpieczeniem listwami uszczelniającymi,
- wykonać warstwę wierzchnią spadkową z wylewki beton zbrojonej systemowo siatką z dodatkami uszczelniającymi o grubości ok. 6 cm.

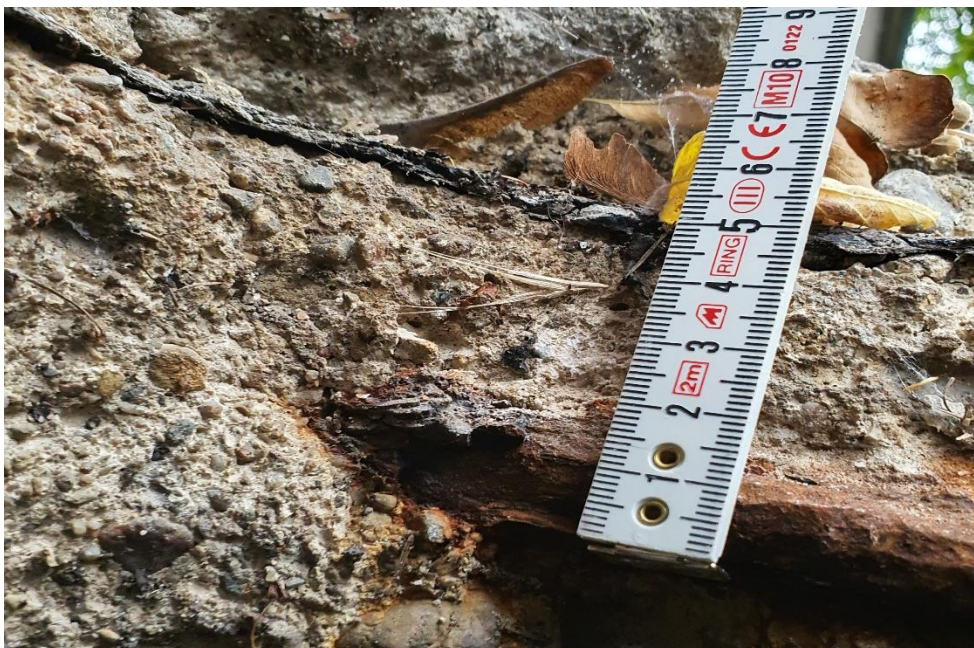
W górnej strefie stropu zlokalizowano pręty zbrojone stal gładka 14 mm.
