# ***E K S P E R T Y Z A   T E C H N I C Z N A***

***dot. określenia stanu technicznego i bezpieczeństwa konstrukcji budynku  
mieszkalnego przy ulicy Lipowej 14 w Szczecinie***

***Z A R Z Ä D   B U D Y N K Ó W  
i   L O K A L I   K O M U N A L N Y C H  
przy ul. Mariackiej 25 w Szczecinie***

***Dr inż. J ó z e f   S z k w a r e k***

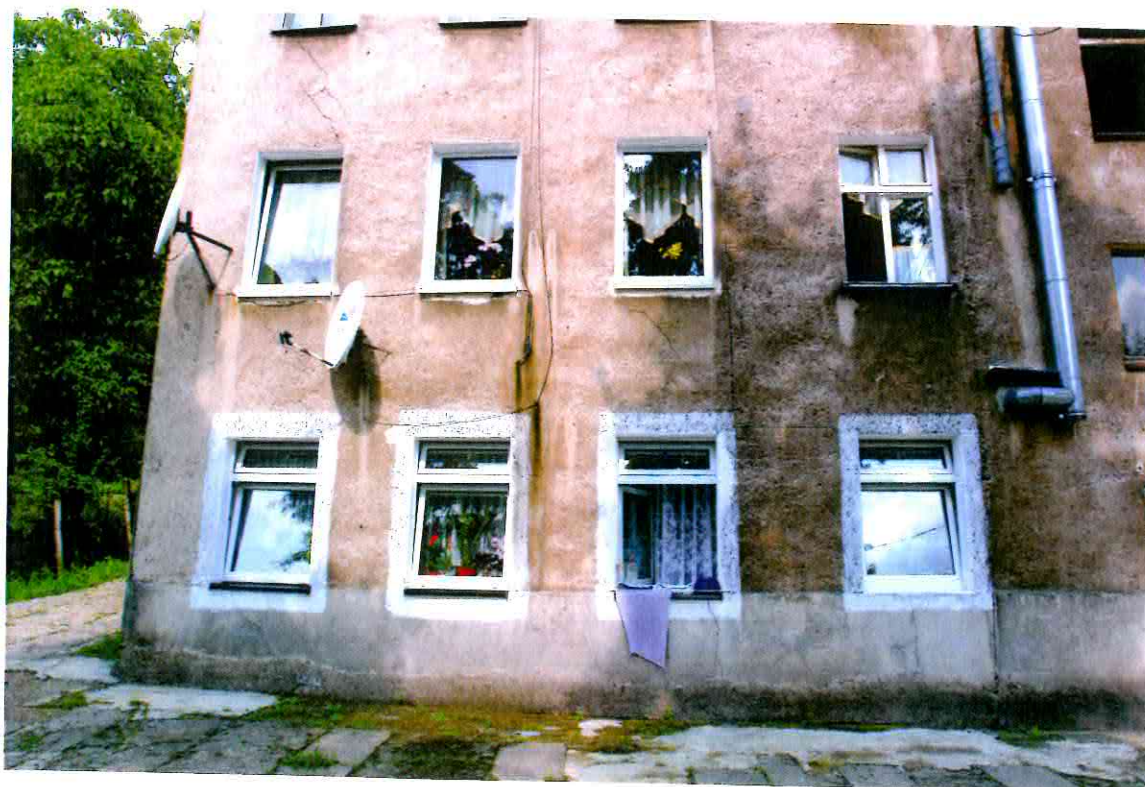
- 5.1.** Najwięcej zarysowań powstało w zewnętrznej ścianie podłużnej od strony podwórza, szczególnie po lewej stronie patrząc na budynek od strony wejścia. Rysy przedstawiono na rys.6 oraz na fot.6, 7.

Część uszkodzeń ma swoją przyczynę w niesprawnej izolacji przeciw – wilgociowej pionowej i poziomej. W wyniku tego, że izolacje te nie funkcjonują, zawarta w gruncie wilgoć jest podciągana kapilarnie i zawilgaca ściany (fot.6). Niekorzystny dla budynku jest również brak izolacji podposadzkowej w piwnicach.

Fot. 6. Liczne zarysowania ściany zewnętrznej po lewej stronie klatki schodowej

7.3. Dość liczne , ale niewielkie zarysowanie ściany od strony podwórza , po prawej stronie klatki schodowej wymagają sklamrowań i zastosowania podtynkowych siatek stalowych. Według rys. 7 należy skuć tynk i zastosować klamry albo tylko siatki stalowe i ponownie wykonać tynk zewnętrzny wapienny.

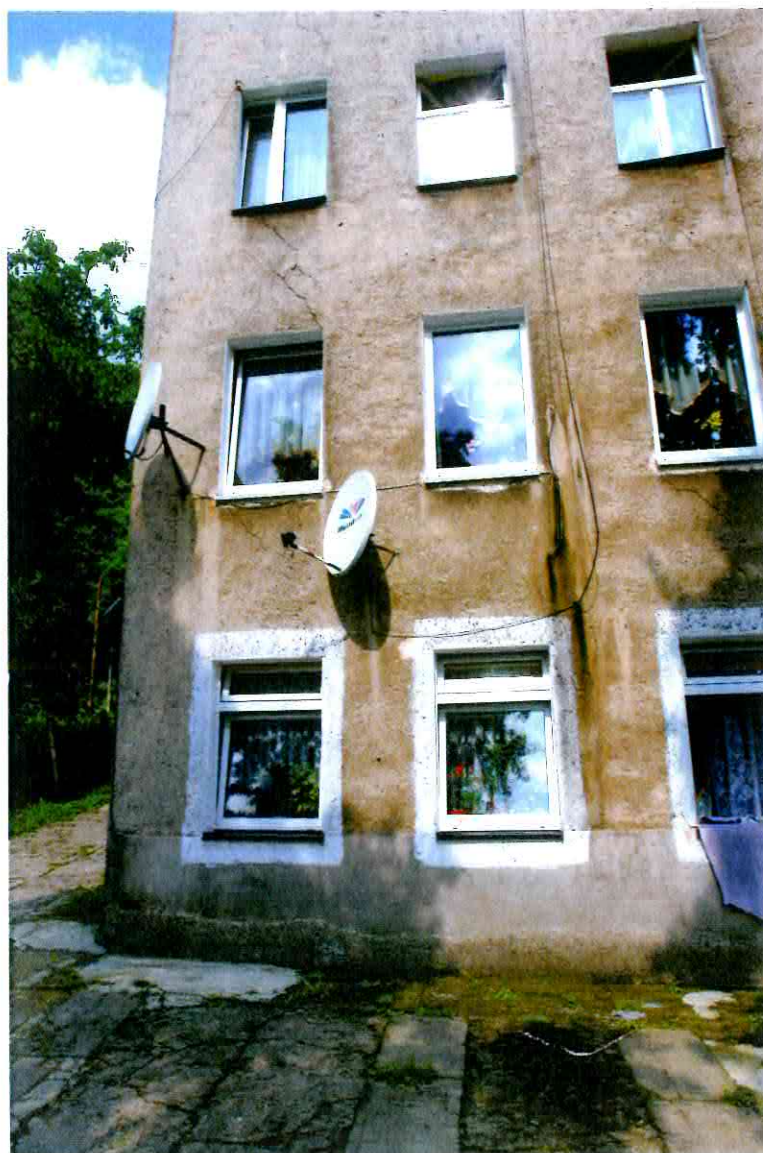
Fot. 7. Zbliżenie największych zarysowań

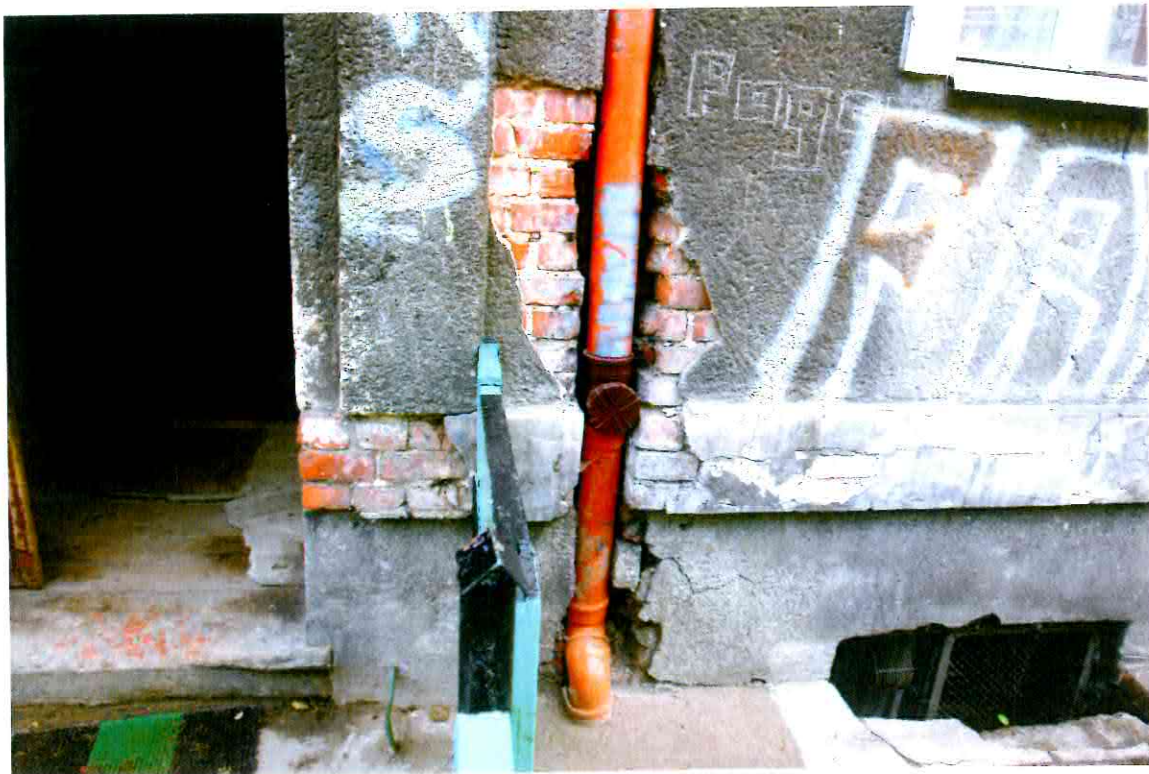
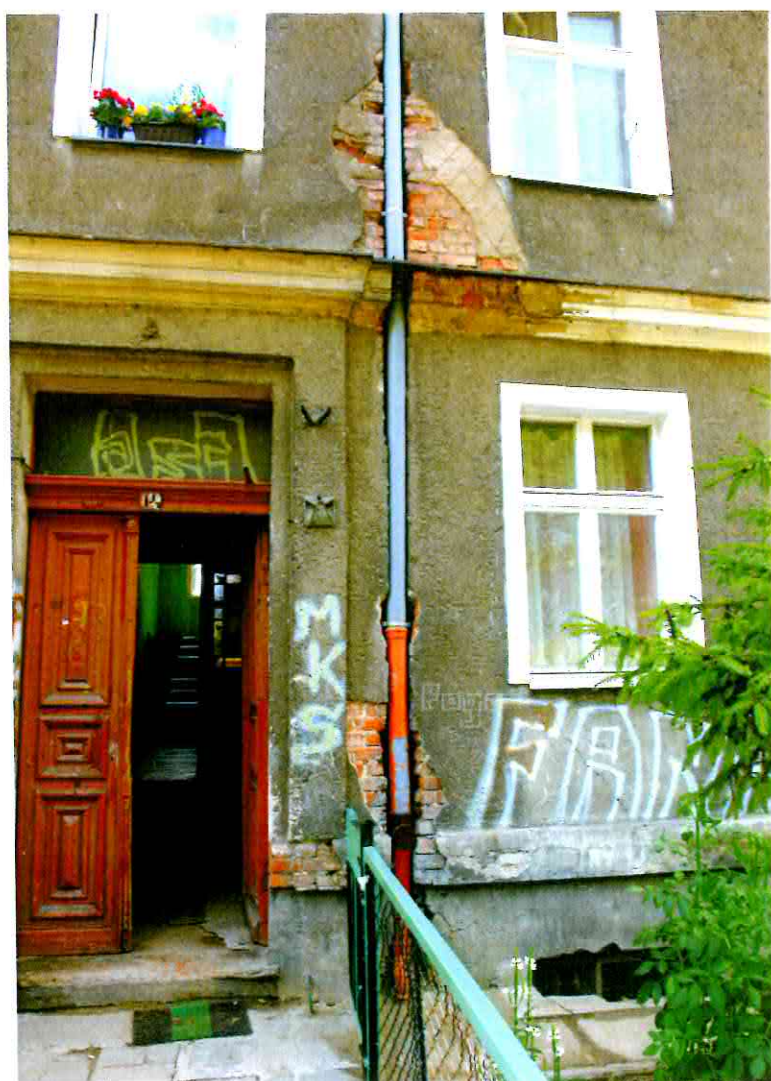
- 5.2.** Uszkodzenia ściany frontowej budynku od strony ulicy przedstawiono na fot.8,9. Są one niewielkie w porównaniu ze ścianą od strony podwórza. W ścianach szczytowych brak uszkodzeń.

Fot. 8 i 9.  
Wejście do budynku  
od strony ulicy Lipowej  
(niedawno naprawiony  
pion odwodnieniowy)

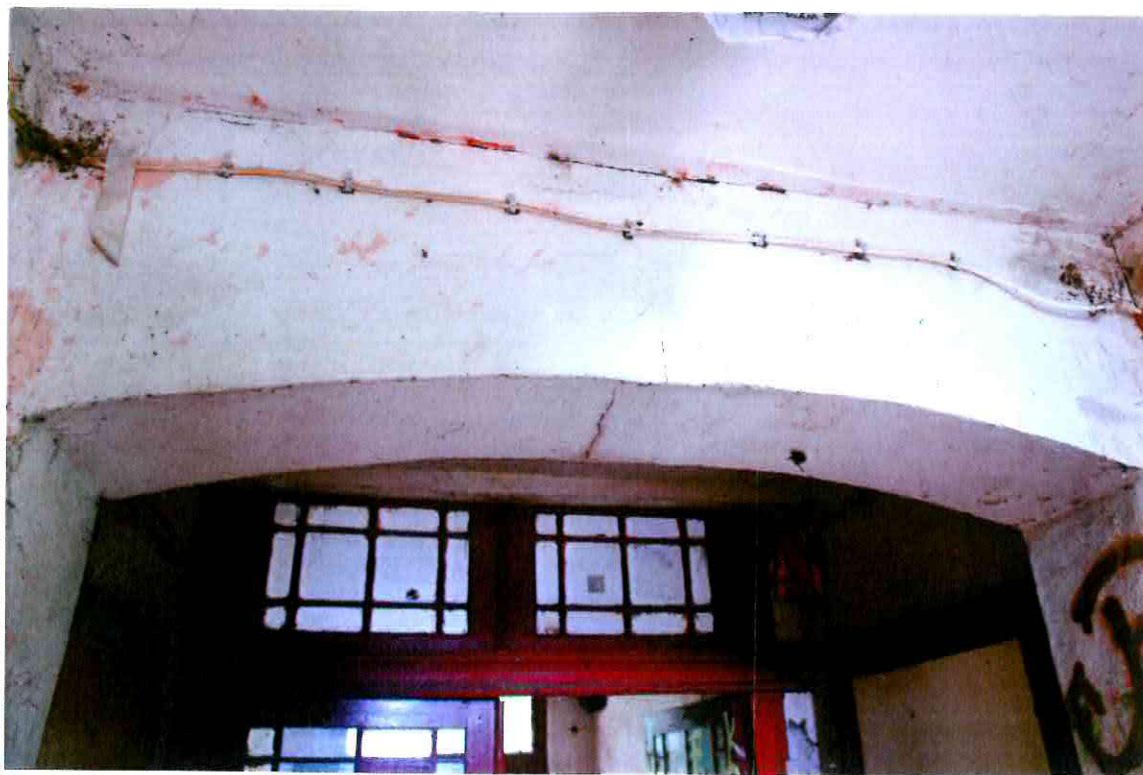
- 5.3.** W klatce schodowej na parterze uległ zarysowaniu łukowy podciąg główny (fot.10).
- 5.4.** Nad wejściem do lokali na parterze powstały zarysowania nadproży (fot.11).

Fot. 10. Zarysowanie podciągu łukowego przy wejściu do budynku

7.4. Podciąg łukowy w korytarzu przy wejściu do budynku od strony ulicy (fot.10) wymaga sklejenia klejem mineralnym wytwórcy MC BAUCHEMIE przez wtłoczenie kleju w osadzone w pęknięciu pakery.

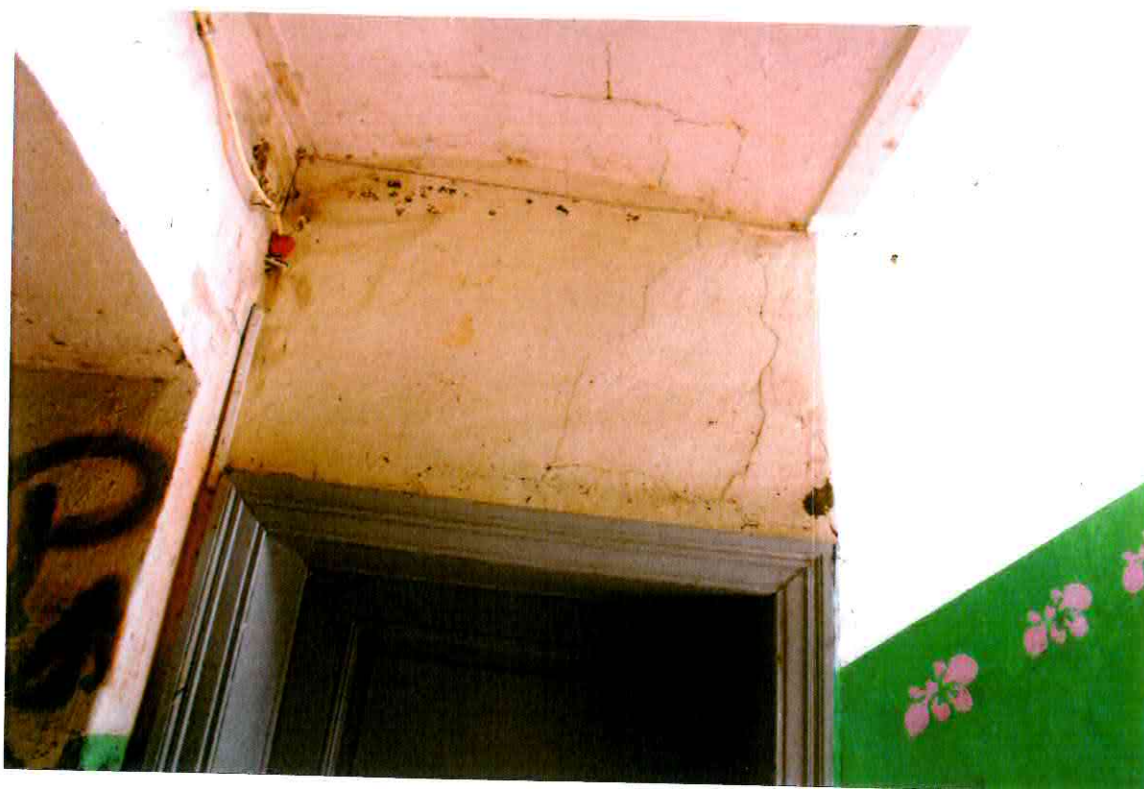
Fot. 11. Zarysowania partii nadprożowych przy wejściu z klatki schodowej do mieszkań

- 7.8. Zarysowanie nadproży przy wejściu do lokali na parterze po skuciu tynku i uzupełnieniu zaprawy pomiędzy cegłami należy ponownie otynkować , ale po zastosowaniu stalowej siatki podtynkowej.
- 7.9. W zakres niezbędnych napraw powinno wejść odnowienie malarskie klatki schodowej połączone z wymianą wykładzin podłogowych i uzupełnieniem szczelin w balustradach.
- 7.10. Ku rozwazde Wspólnoty można poddać konieczność napraw tynków na stropach piwnicznych (fot.17) i celowość zastosowania izolacji podposadzkowej w piwnicach i ewentualnie blokady iniekcyjnej ścianach piwnicznych.
- 7.11. Na zakończenie robót naprawczych i wzmacniających byłoby pożądane poddanie budynku termomodernizacji.

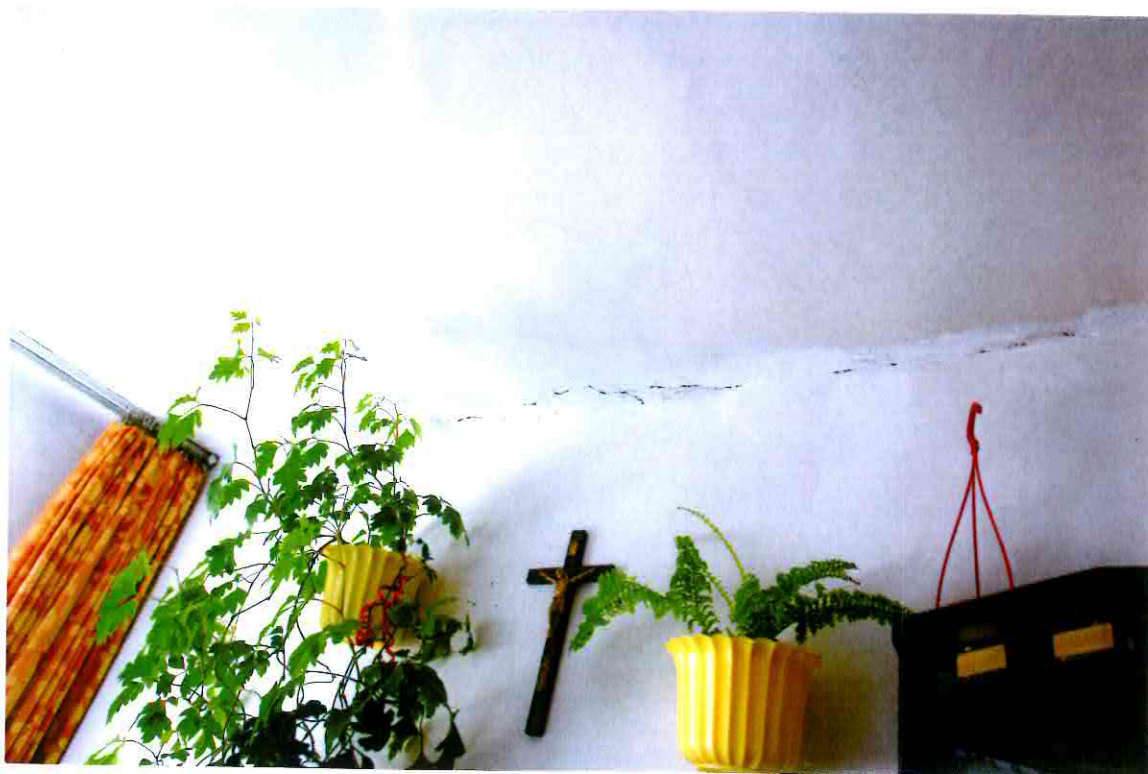
- 5.5.** Poważne zarysowanie powstało na suficie lokalu w suterenie (fot.14) wskazujące na pewne odchodzenie ściany szczytowej od budynku. Duże pęknięcie nadproża powstało w podobnym lokalu na parterze od strony podwórza (fot.15).

Fot. 14. Rysa w suterenie wskazująca na odchodzenie ściany szczytowej od stropu

7.6. Zarysowanie na suficie wzdłuż styku stropu ze ścianą szczytową (fot.14) wymaga:

- skucia tynku spękanego, oczyszczenie szczeliny,
- wypełnienie szczeliny wełną mineralną zmieszaną z zaprawą cementową,
- wykonanie tynku wzmocnionego podtynkową siatką stalową,
- zaszpachlowanie styku i pomalowanie pokoju.

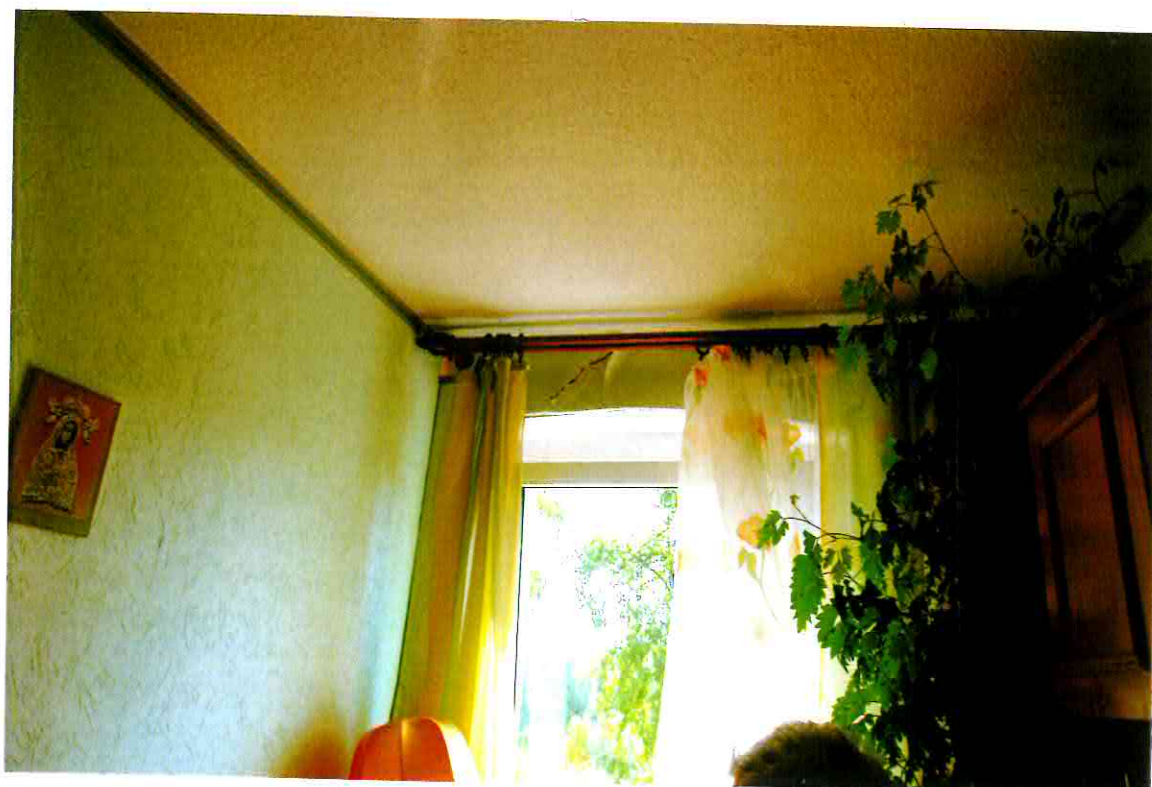
Fot. 15. Poważna rysa w nadprożu ściany podwórzowej w suterenie

7.5. W lokalu na parterze pęknięte łukowe nadproże w ścianie zewnętrznej od strony podwórza pokazane na fot.15 wymaga skucia tynku i częściowej wymiany cegieł w nadprożu łukowym oraz uzupełnienia pustek zaprawą cementowo – wapienną.

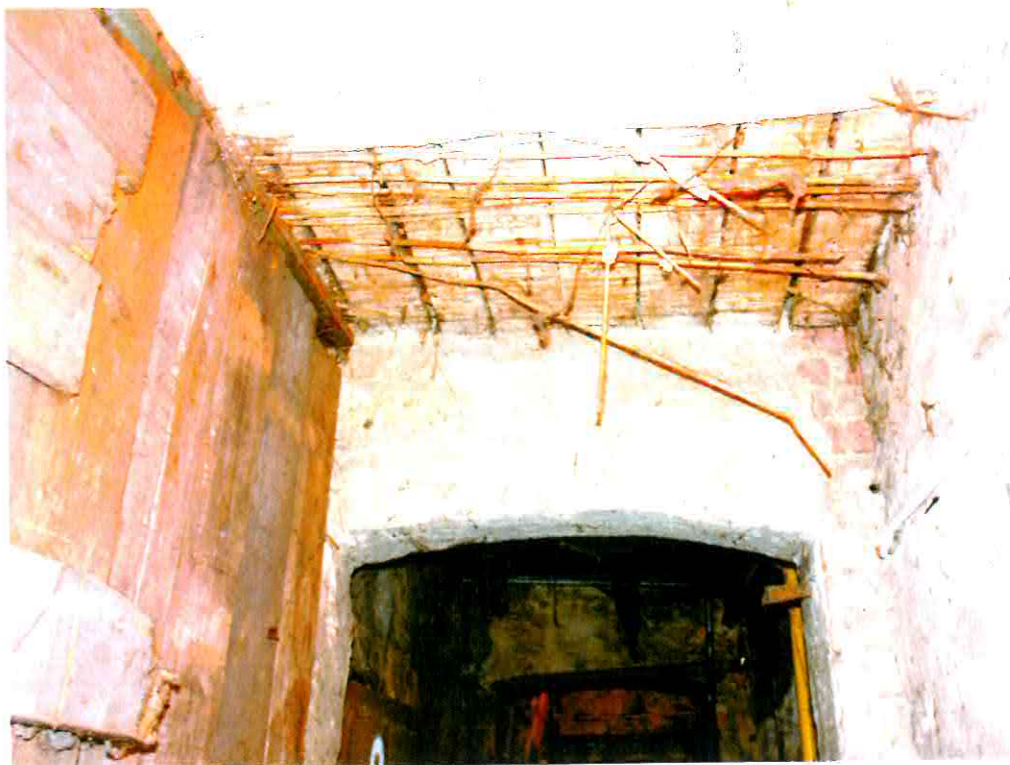
- 5.6.** Duże zawilgocenie posadzki z glinobitki stwierdzono w korytarzu piwnicznym dostępnym od strony podwórza.
- 5.7.** Na suficie stropu piwnicznego wystąpiło lokalne oderwanie się tynku (fot.18), w innym miejscu podsufitka jest ponadto naderwana i wymaga przymocowania (fot.19).

Fot. 18. Uszkodzenia tynku na suficie stropu piwnicznego

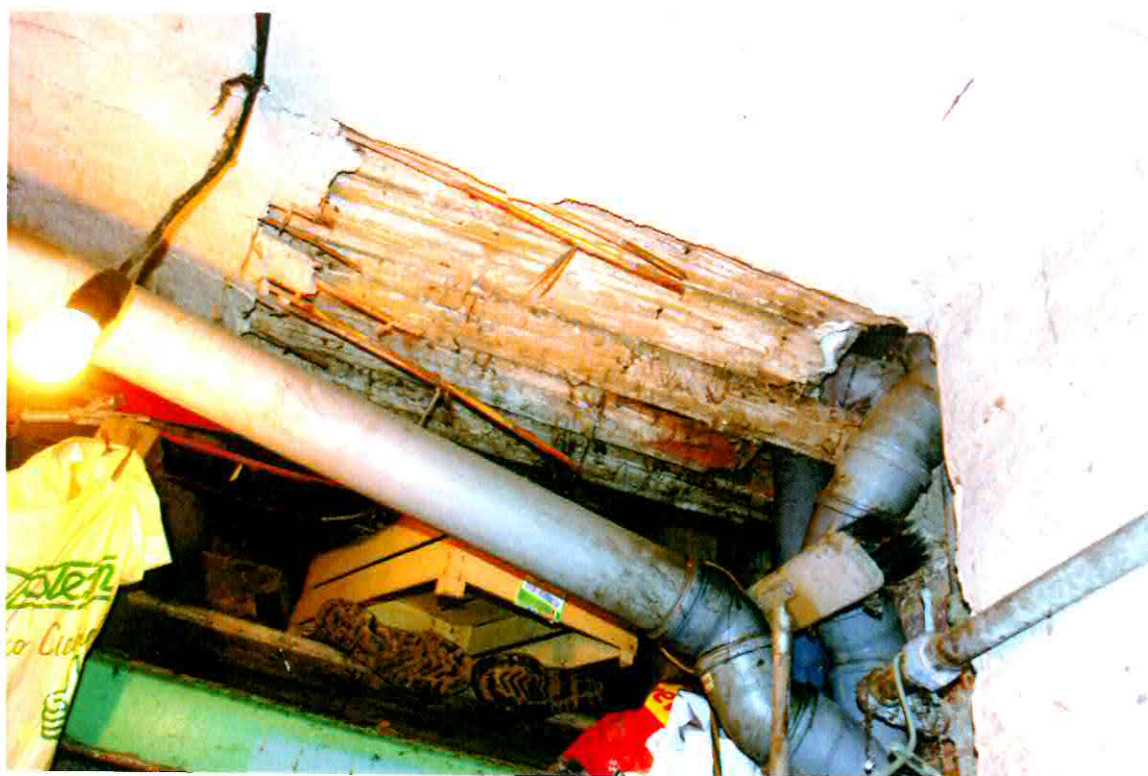
Fot. 19 Uszkodzenie podsufitki nad jedną z komórek lokatorskich w piwnicach .

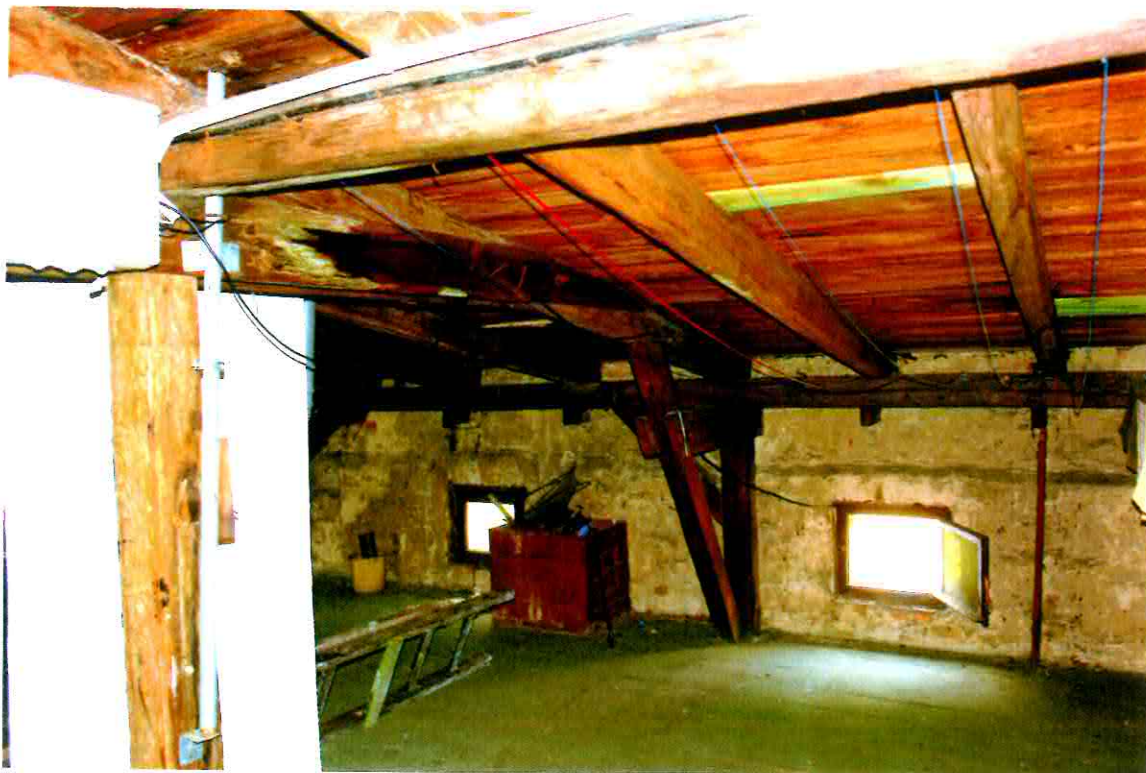
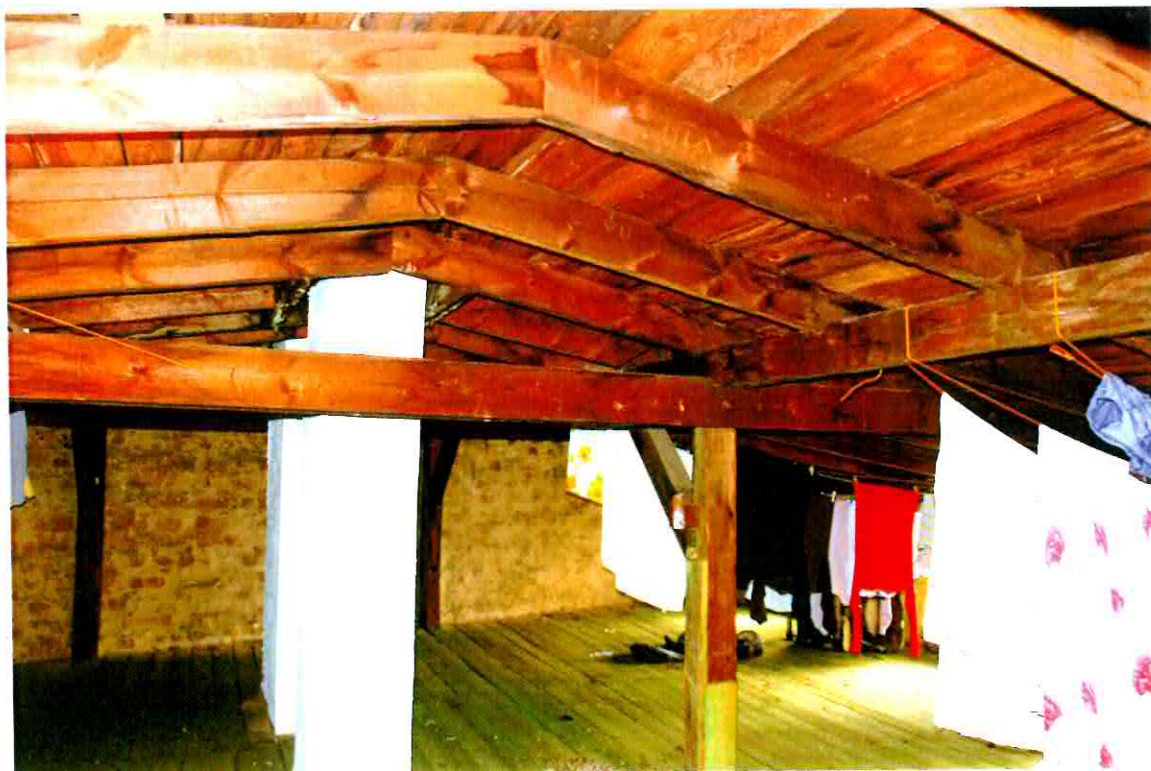
Fot. 20,21. Korzystny stan konstrukcji dachowej i zadowalający stan podłogi strychowej

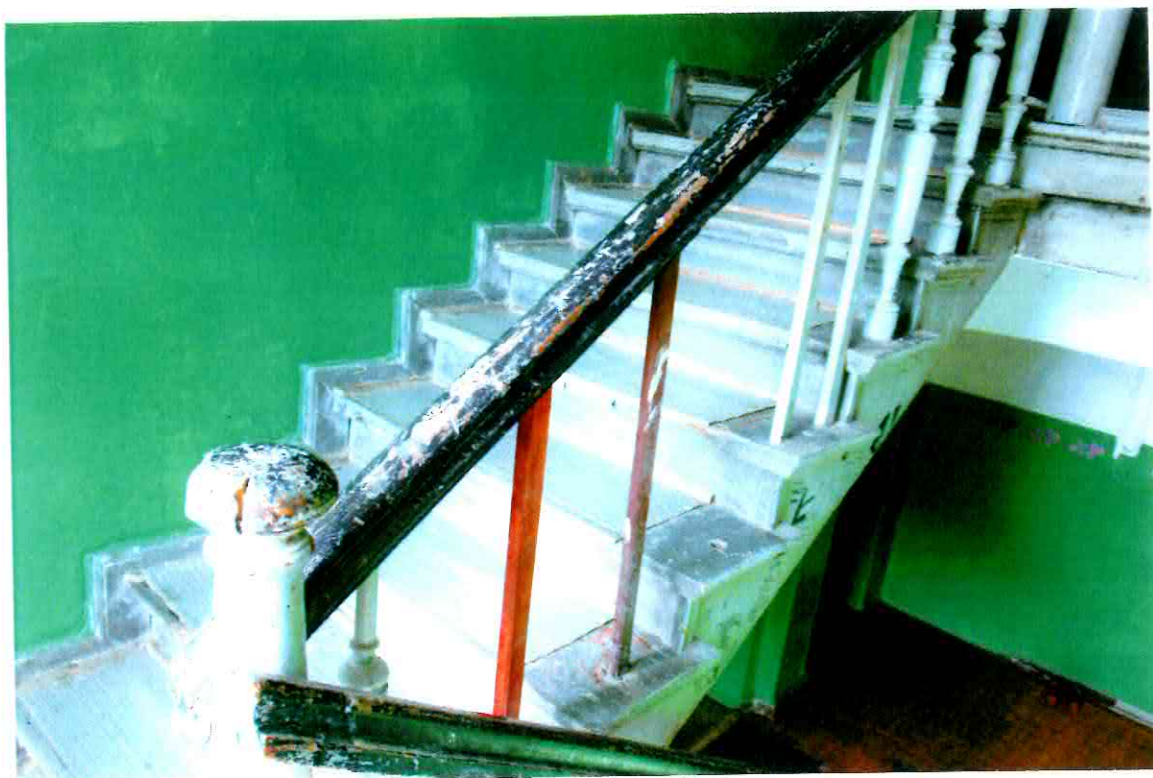
- 5.8.** Klatka schodowa wymaga odnowienia malarskiego , ale przed odnowieniem należy wymienić wykładzinę PCV na stopniach i podestach. Uzupełnienia wymagają też szczebliny balustrad schodowych.

Fot. 22. Wymagające wymian nakładki stopni i podestów oraz uzupełnień brakujących szczelin balustrad

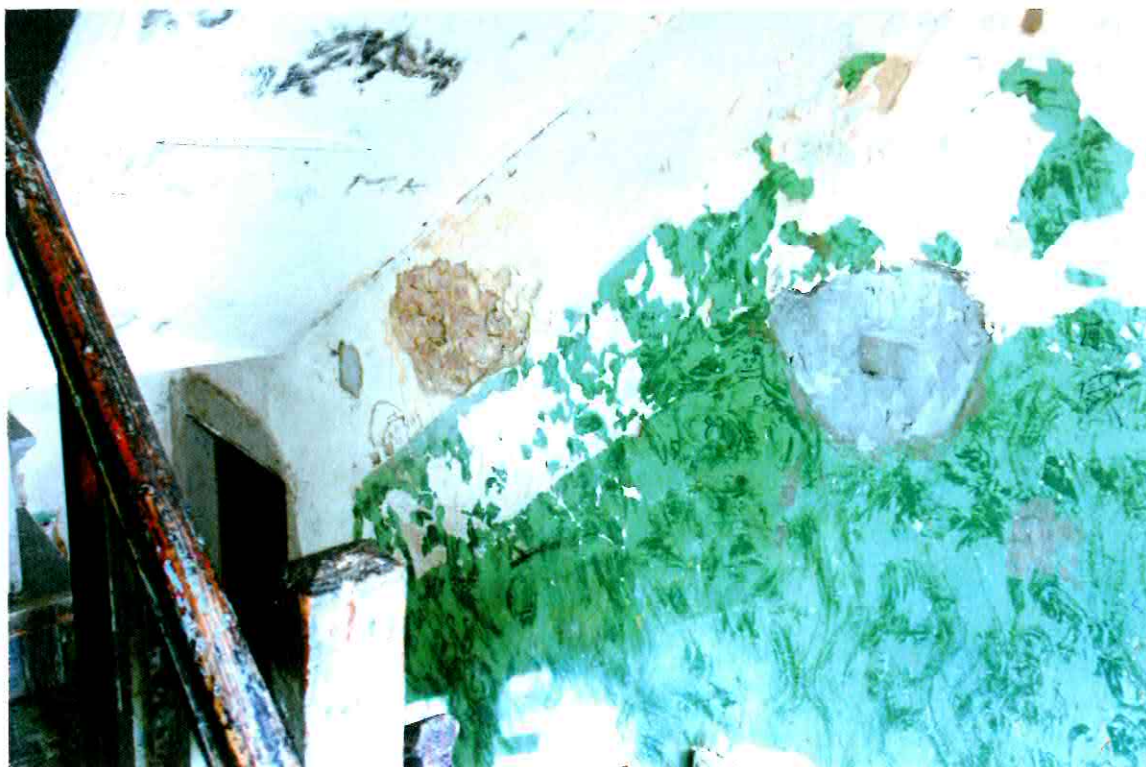
Fot. 23. Konieczne odnowienie klatki schodowej

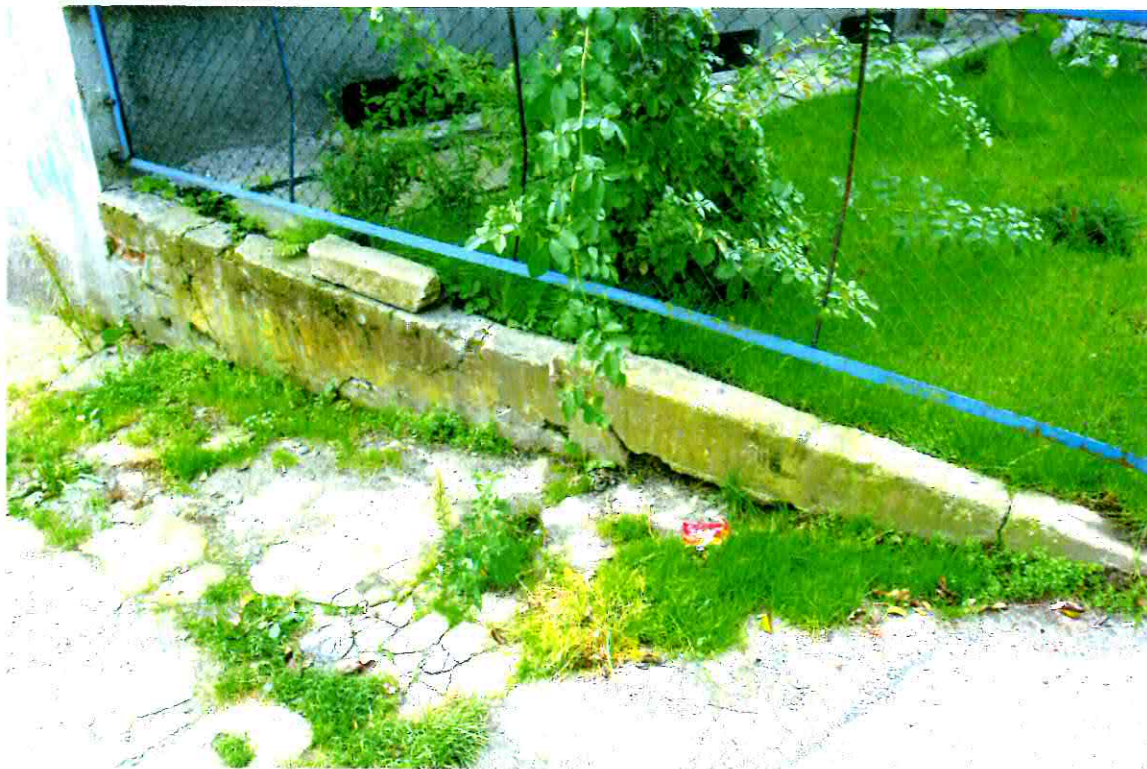
- 5.9.** Przy okazji przeprowadzanych napraw należy przebudować murek ograniczający ogródek przed budynkiem.
- 5.10.** W budynku nie funkcjonuje przeciwwilgociowa izolacja pionowa i pozioma w ścianach oraz izolacja podposadzkowa.

Fot. 24. Uszkodzenie murku ograniczającego ogródek przed budynkiem

- 7.1. W pierwszej kolejności należy od strony podwórza tak zmodyfikować wyprofilowanie terenu, żeby woda opadowa oddalała się od budynku. Trzeba to uczynić przez stworzenie opaski betonowej przy budynku uszczelniającej styki nawierzchni podwórza z budynkiem. Przy tej okazji można wymienić murek przy ogrodzeniu (fot. 24).

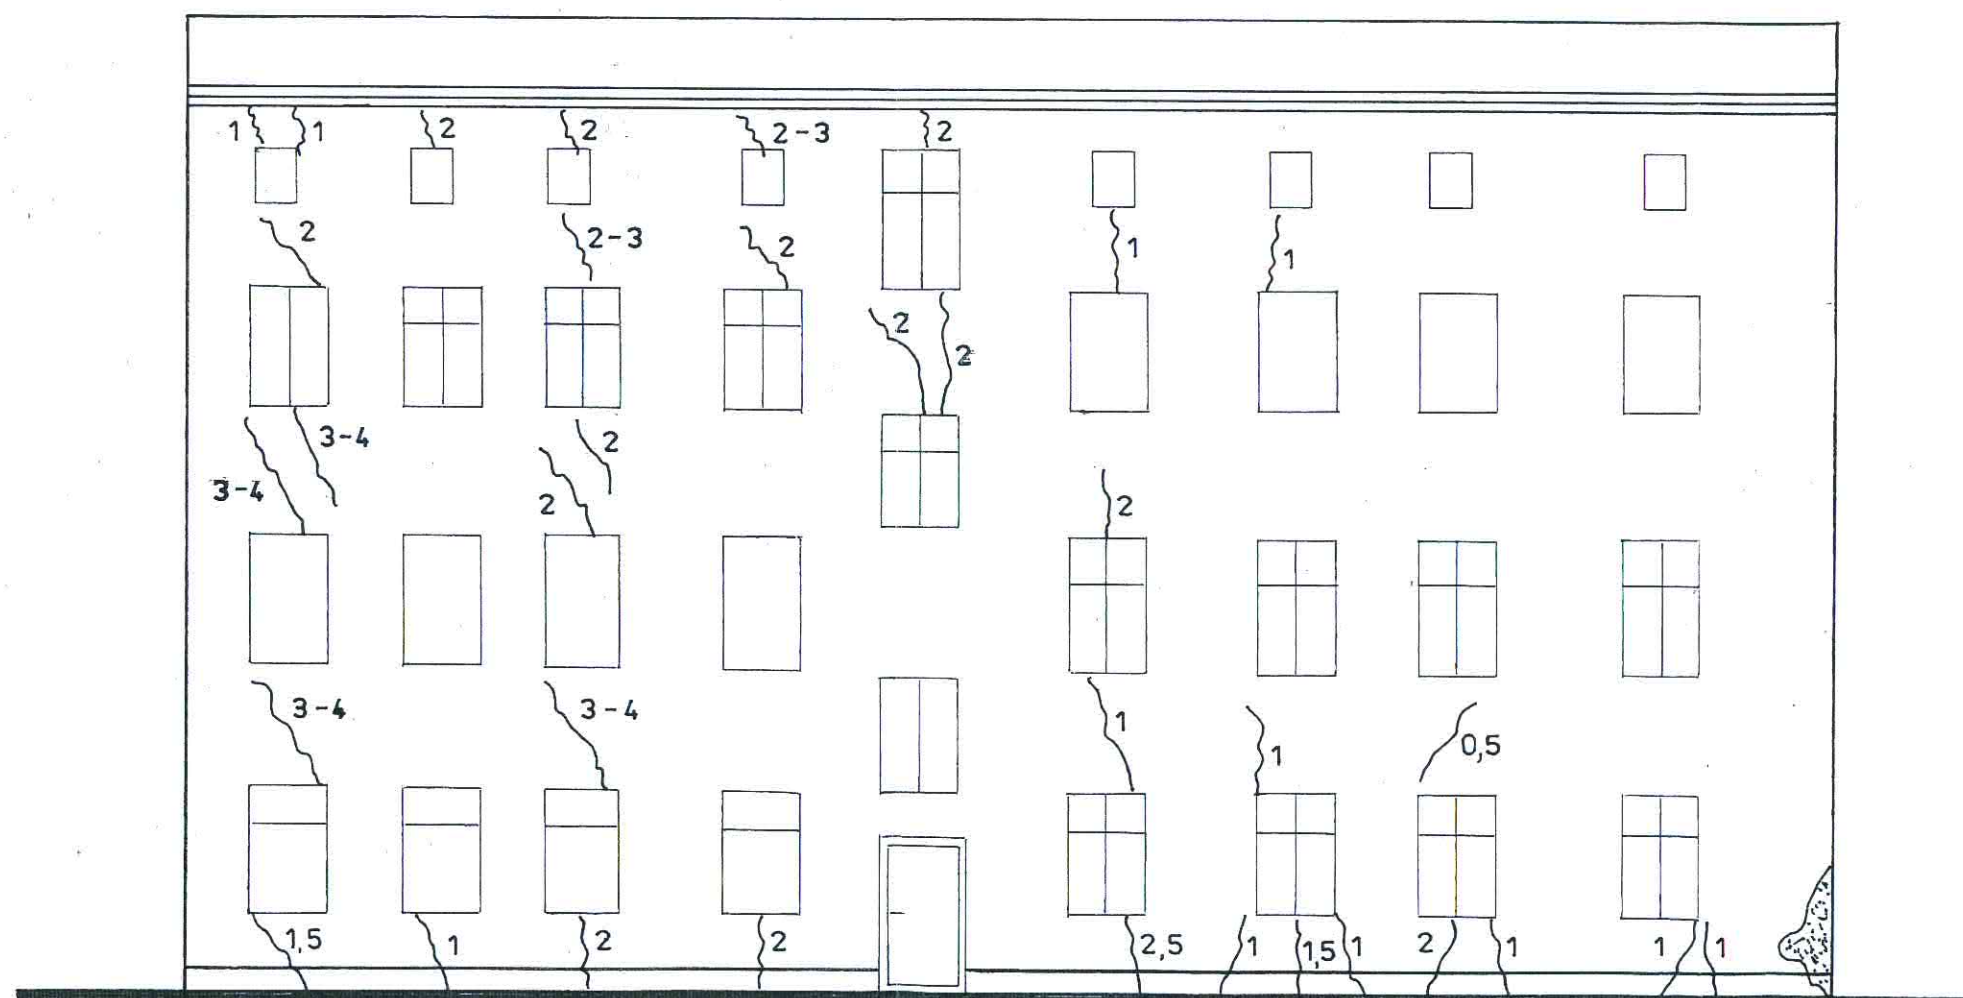
RYS.6

USZKODZENIA NA ELEWACJI  
PODWÓRZOWEJ  
1 :100
