PROTOKÓŁ POWYKONAWCZY Z LOKALIZACJI PRZYCZYNY POWSTAWANIA ZATORÓW NA POZIOMEJ INSTALACJI SANITARNEJ PRZY UL. SZEROKIEJ 51/1 W SZCZECINIE

Firma Dantech Damian Krauze na zlecenie nr 00149/POL/23 z dnia 2023-02-01 wykonała dnia 23.03.2023 prace polegające na czyszczeniu ciśnieniowym urządzeniem wiko poziomej instalacji kanalizacyjnej wraz z trasowaniem rurarzu i inspekcji tv stwierdzając:

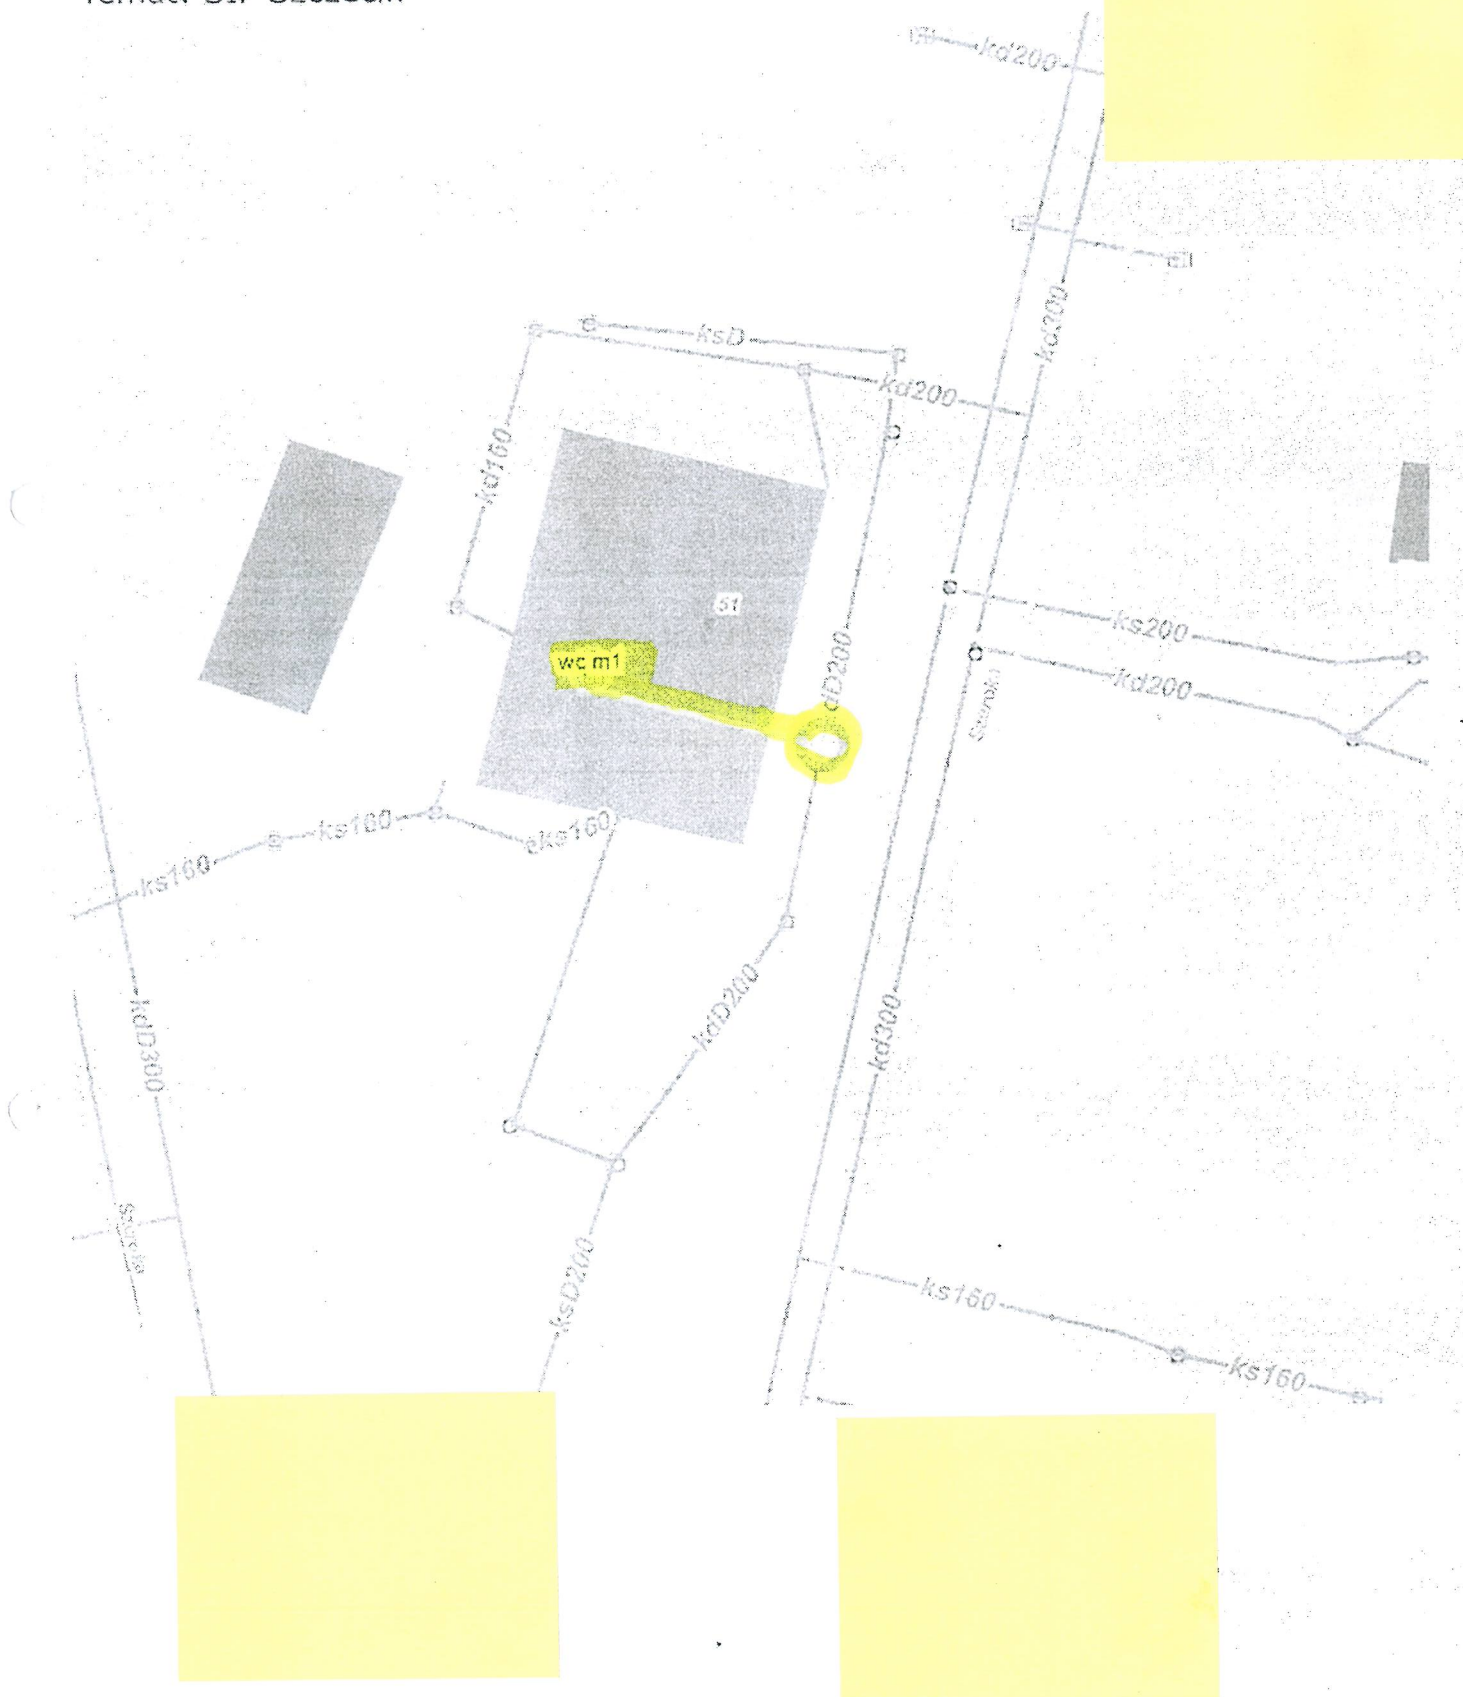
Firma wytrasowała ułożenie rurarzu za pomocą lokalizatora z miejscem w/w wpięcia co wskazuje około 1m na zewnątrz od ściany budynku (mapa jako załącznik czerwony punkt za budynkiem)

Wykonanie wykopu na zewnątrz przed budynkiem w miejscu wpięcia instalacji wraz z poprawieniem zgodnie ze sztuką budowlaną odbudowy przyłącza instalacji sanitarnej oraz montaż studni podglądowej w miejscu wpięcia.
