## PROJEKT BUDOWLANY

**TEMAT :                    PROJEKT TERMOMODERNIZACJI i KOLORYSTYKI  
ELEWACJI BUDYNKU MIESZKALNEGO  
WIELORODZINNEGO.**

**NAZWA OBIEKTU:                    BUDYNEK MIESZKALNY WIELORODZINNY.**

**LOKALIZACJA :                    71-451 SZCZECIN UL. ZAKOPIAŃSKA 5,6 OFIC. DZIAŁKI 4/13,4/14,4/10  
OBRĘB 2041**

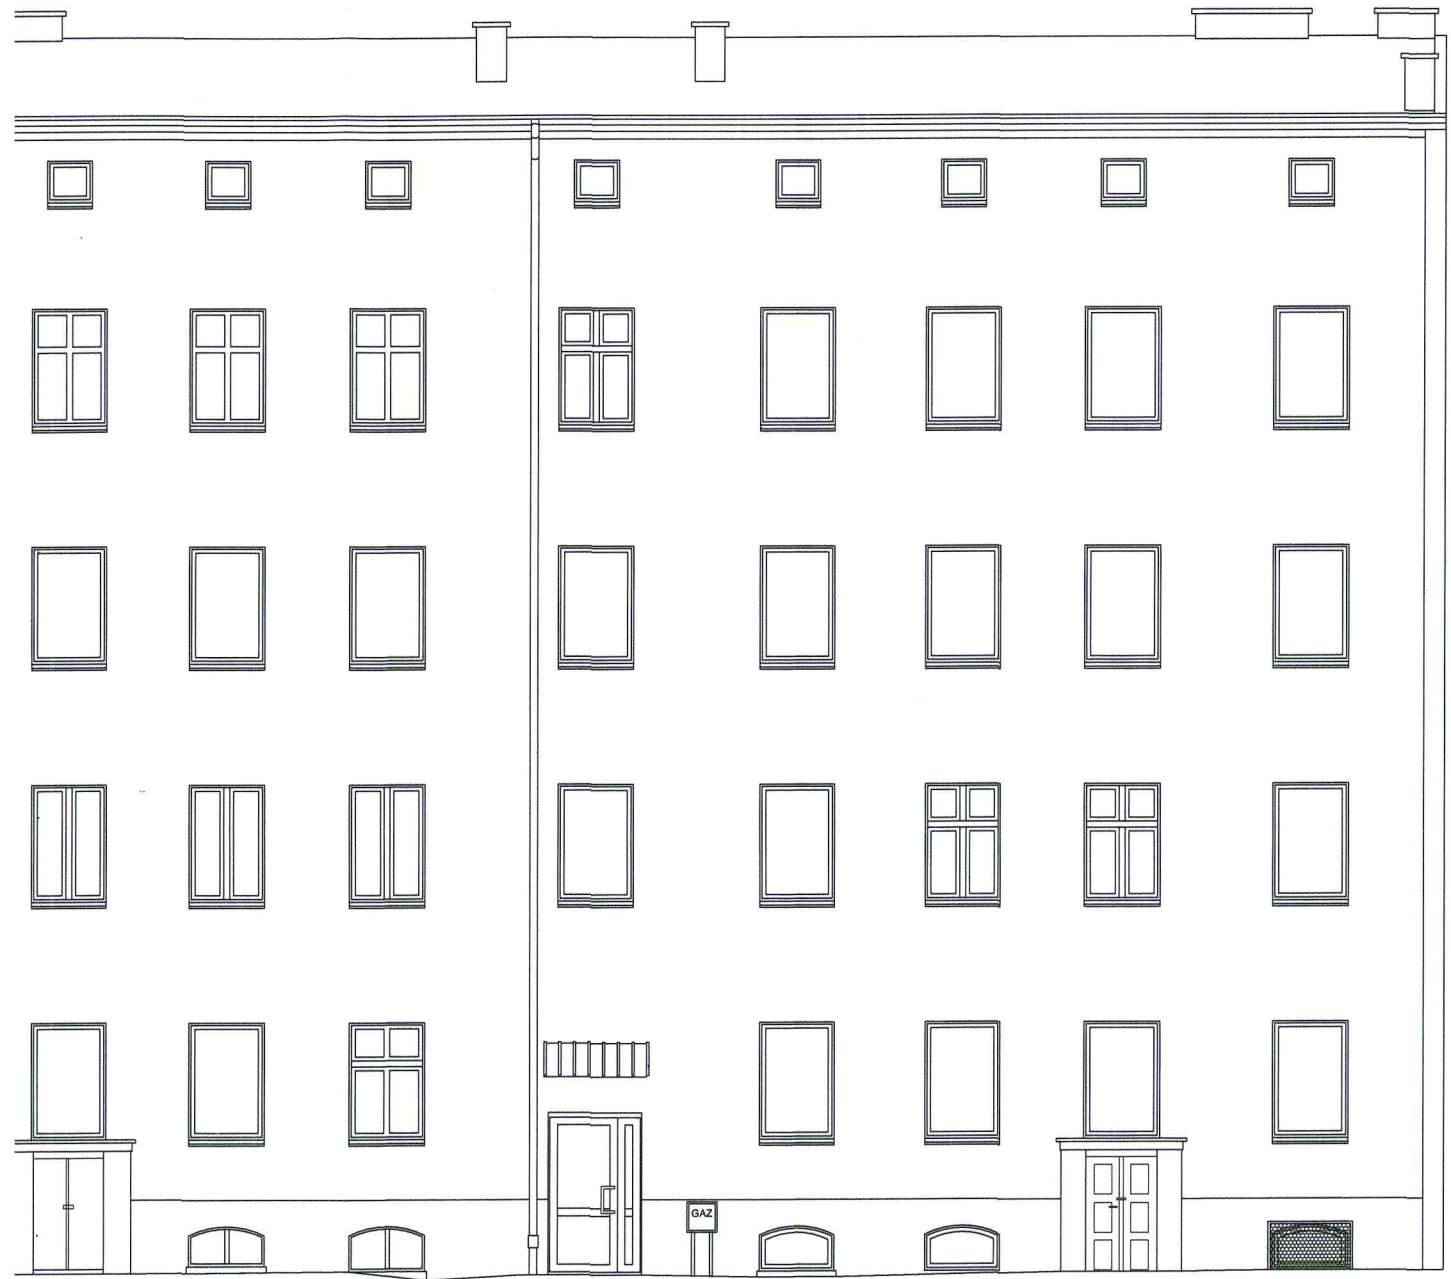
NAZWA INWESTYCJI	<b>TERMOMODERNIZACJA I KOLORYSTYKA ELEWACJI BUDYNKU MIESZKALNEGO WIELORODZINNEGO</b>	
ADRES	UL. ZAKOPIAŃSKA 5, 6 OFICyna, 71-451 SZCZECIN	
TYTUŁ RYSUNKU	ELEWACJA PÓŁNOCNO - WSCHODNIA - STAN ISTNIEJĄCY	
ZESPÓŁ PROJEKTOWY:	mgr inż. arch. Aleksandra Rus nr uprawnień 9/ZPOIA/2005	<i>AR</i>
	Danuta Maniawska - Lenzion nr uprawnień 178/Sz/B6	<i>DL</i>
SPRAWDZIŁA:	mgr inż. arch. Lucyna Till-Modelewska nr uprawnień 76/Sz/B2	<i>LT</i>
SKALA: 1:100	DATA OPRACOWANIA: LIPIEC 2021 r.	RYS. NR: <b>2</b>

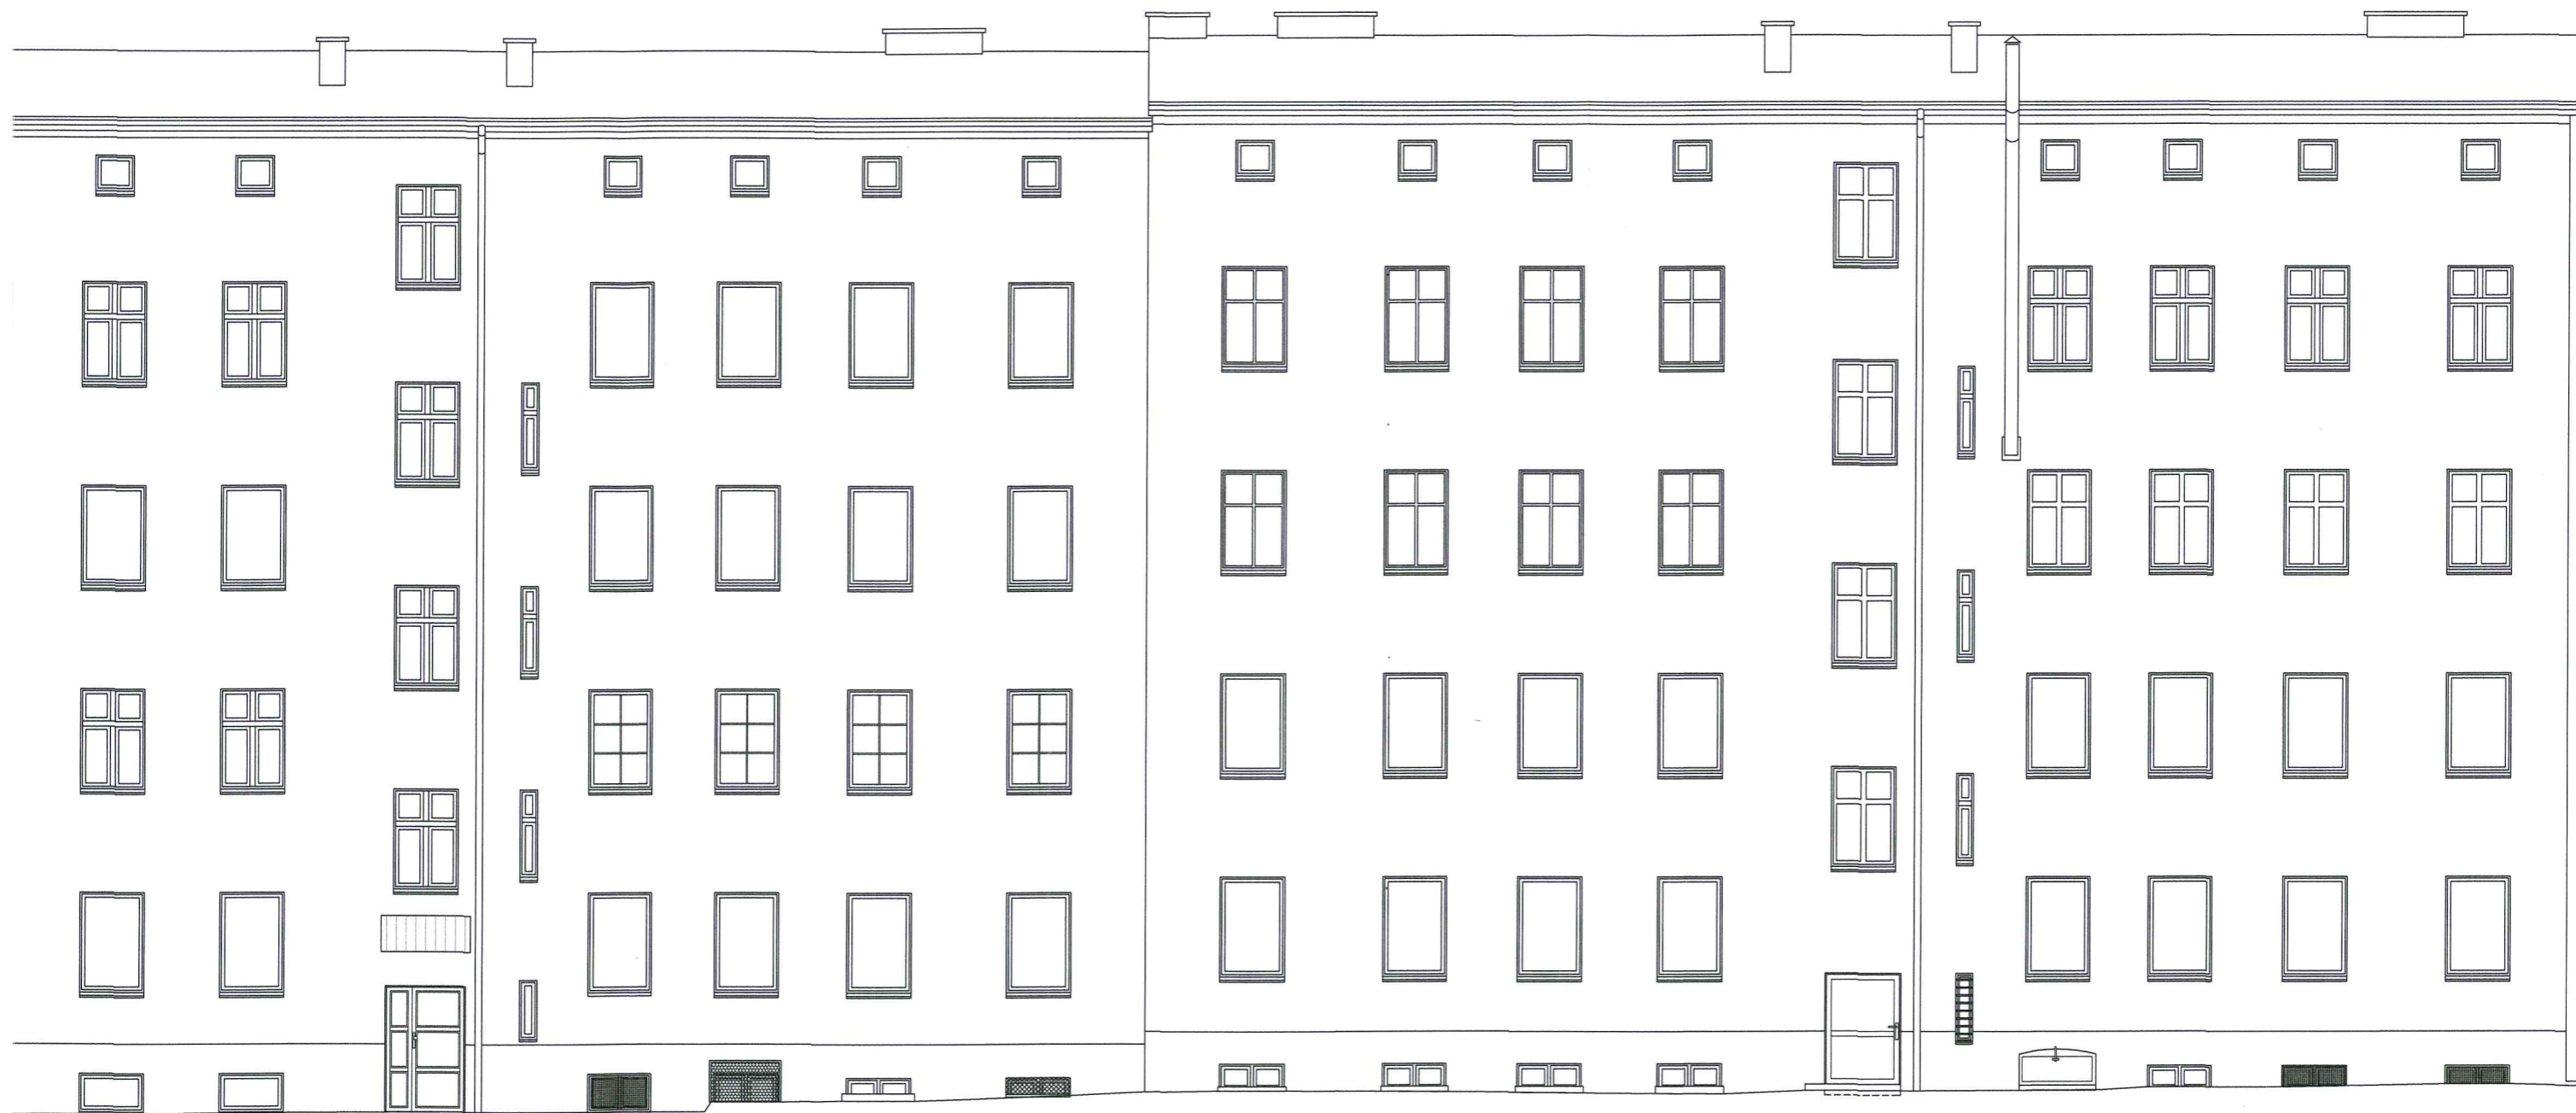
NAZWA INWESTYCJI	<b>TERMOMODERNIZACJA I KOLORYSTYKA ELEWACJI BUDYNKU MIESZKALNEGO WIELORODZINNEGO</b>	
ADRES	UL. ZAKOPIAŃSKA 5, 6 OFICyna, 71-451 SZCZECIN	
TYTUŁ RYSUNKU	ELEWACJA POŁUDNIOWO - ZACHODNIA - STAN ISTNIEJĄCY	
ZESPÓŁ PROJEKTOWY:	mgr inż. arch. Aleksandra Rus nr uprawnień 9/ZPOIA/2005	<i>AR</i>
	Danuta Maniawska - Lendzion nr uprawnień 178/Sz/86	<i>DL</i>
SPRAWDZIŁA:	mgr inż. arch. Lucyna Till-Modelewska nr uprawnień 76/Sz/82	<i>LT</i>
SKALA: 1:100	DATA OPRACOWANIA: LPIEC 2021 r.	RYS. NR: <b>3</b>

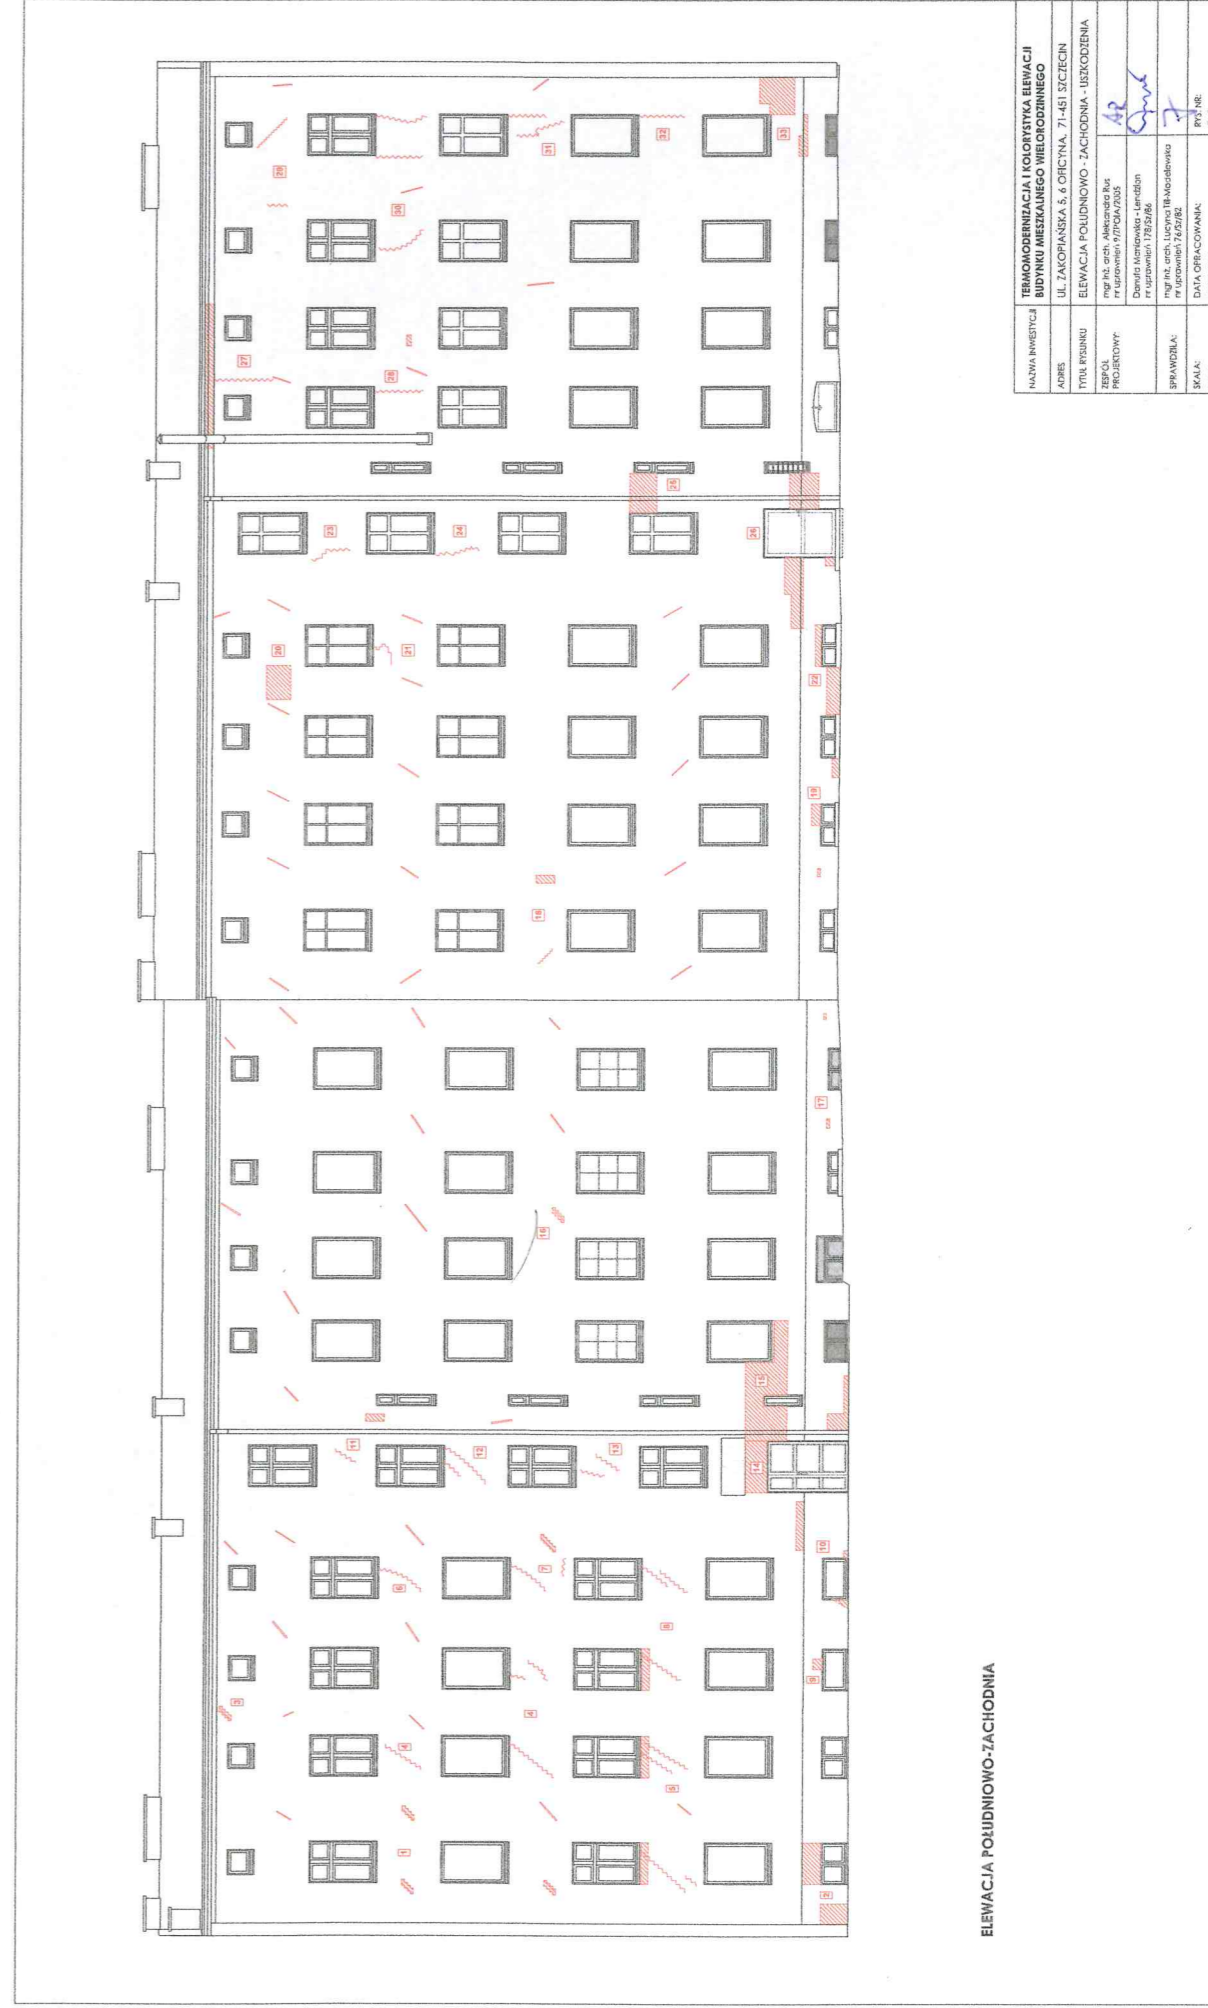
ELEWACJA POŁUDNIOWO-ZACHODNIA

NAZWA INWESTYCJI	REMONTOWANIE I MODERNIZACJA BUDYNKU MIESZKALNEGO WIELKOPŁASZCZYNOWEGO
ADRES	UL. ZAKOPIAŃSKA 5, 6 ORCZYŃKA, 71-451 SZCZECIN
TYP KRYTERIUM	ELEWACJA POŁUDNIOWO - ZACHODNIA - UŻYTKOWANA
ZEPÓŁ PROJEKTOWY	mgr inż. arch. Aleksandra Ryś Pracownia Projektowa Dorota Maciejewska - Lencelbin ul. Kurwasiowa, 17B/2486
SPRAWDZIŁA	mgr inż. arch. Lucyna Błażowska Pracownia Projektowa
SKALA	DATA OPRACOWANIA: 2024
LIŚCI	PRZEBIEG: 3.1

Ściany zewnętrzne budynku mieszkalnego , wielorodzinnego , z wieloma wypłukanymi spoinami w wiązaniu muru ceglanego. Widoczne pęknięcia nad nadprożami okiennymi.

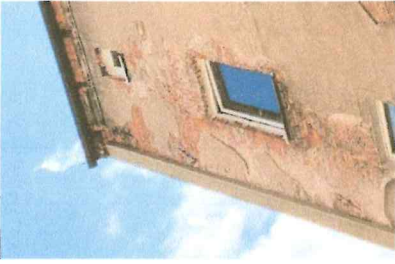
34 Ubytki cegieł w gzymsie, pęknięcia muru.

- uszkodzone nadproża okienne piwniczne do uzupełnienia ubytków , braków , brak całkowity nadproża uzupełnić poprzez wymurowanie nowego , z zastosowaniem przewiązania muru.
- poprzeczne większe pęknięcia pomiędzy oknami budynku do naprawy , poprzez zastosowanie zszywiania z zastosowaniem prętów ze stali nierdzewnej ( system helibar , lub równoważny) , co uszczegóławia zarówno projekt budowlany wykonawczy , jak i ekspertyza.
- drobne pęknięcia , wypłukane spoiny w elewacji budynku do uzupełnienia zaprawami naprawczymi np. KREISEL , lub równoważne.
