# Dokumentacja Badań Podłoża Gruntowego z analizą stateczności i możliwości zabezpieczenia skarpy

Szczecin, ul. Gołęcińska 38a – stateczność skarpy  
(dz. nr ew. 24/1 i 24/2, obr. Nad Odrą 72)

Inwestor: **Zarząd Budynków i Lokali Komunalnych**  
ul. Mariacka 25, 70-546 Szczecin  
NIP: 8513163987

*Szczecin, lipiec 2021 r.*  
*nr arch: 2021/1522*  
*nr zlecenia: 21/07/07/09*

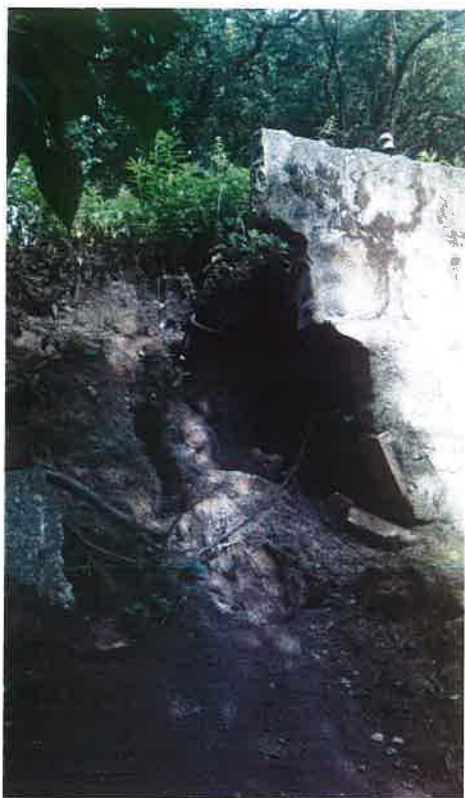
Zdj. nr 1 – Mur oporowy w południowej części

w części południowej i północnej mur został zniszczony przez osuwający się grunt. Zniszczenia muru oporowego udokumentowano na zdjęciach nr 1 i 2 załączonych poniżej.

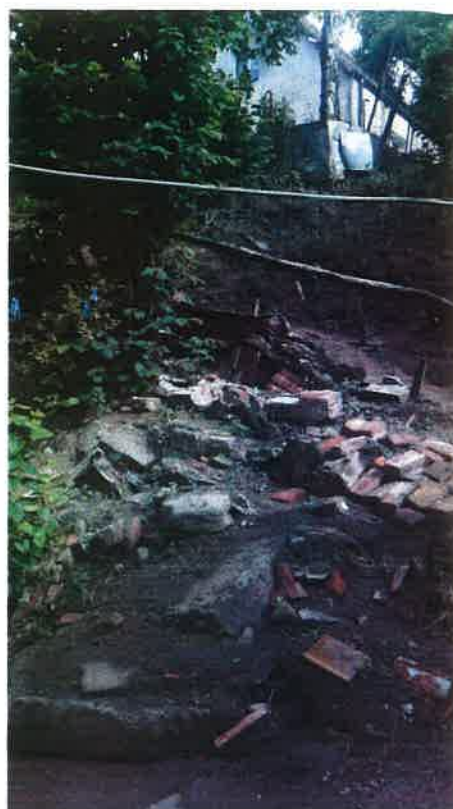
Zdj. nr 2 – Pozostałości po murze oporowym w północnej części

Najbardziej stromo nachylona jest północno zachodnia część stoku w kierunku działki nr 23/1 z zabudową mieszkalną jednorodziną (na zdjęciu nr 2 widoczna ta właśnie część stoku z fragmentami zniszczonego muru i podmurówką ogrodzenia).

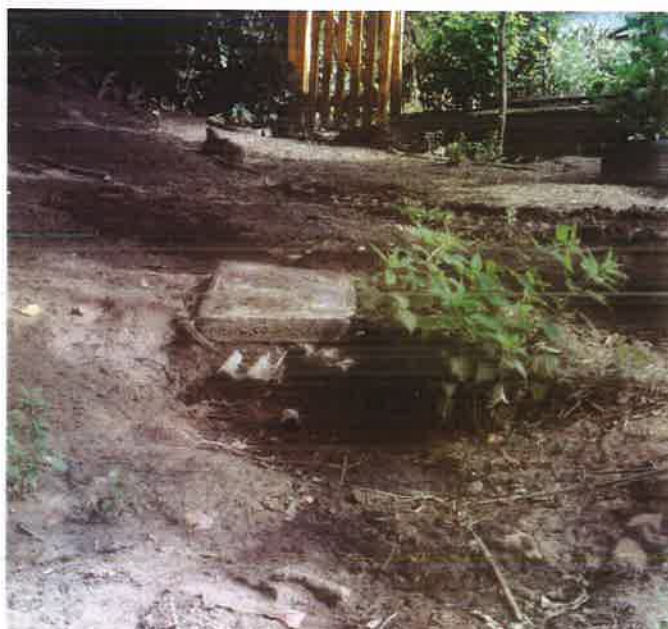
Zdj. nr 3 – Wylot rury odprowadzającej wodę

Ponadto w sąsiedztwie otworu geotechnicznego nr 1 (górną część terenu) stwierdzono obecność wylotu rury (prawdopodobnie drenarskiej, lub kanalizacji deszczowej), która odprowadza wodę. Wylot rury udokumentowano na zdjęciu nr 3 załączonym poniżej.

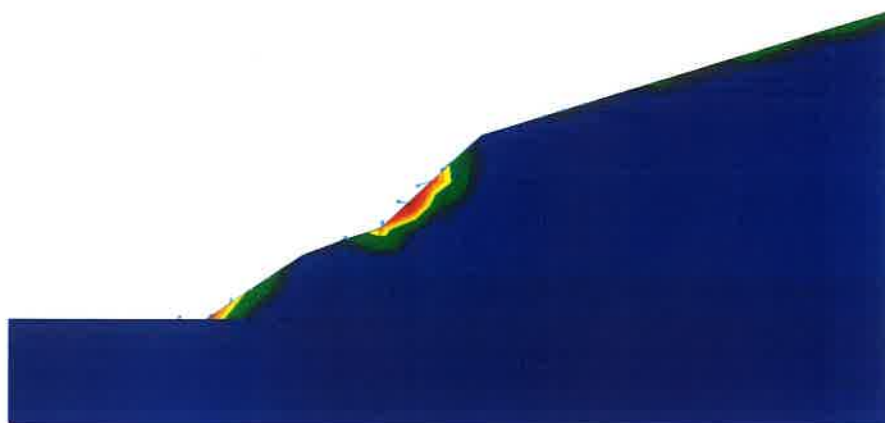
Rys 1. Obliczenia stateczności metodą SSRM, współczynnik bezpieczeństwa **FS 0,90**

Analizę stateczności wykonano metodą SSRM (Shear Strength Reduction Method), która polega na analizie zadania ze stopniową redukcją parametrów wytrzymałościowych gruntu ( $c$ ,  $\phi$ ), aż do osiągnięcia stanu granicznego. Stopień redukcji wartości początkowych parametrów wytrzymałościowych w odniesieniu do wartości granicznych wyznacza współczynnik stateczności SF (Safety Factor)

Skarpa w stanie istniejącym wykazuje lokalną niestabilność i brak stateczności miejscowej, który charakteryzują wzmożone procesy erozyjne, potęgowane przez brak roślinności okrywowej i spływ wody opadowej.

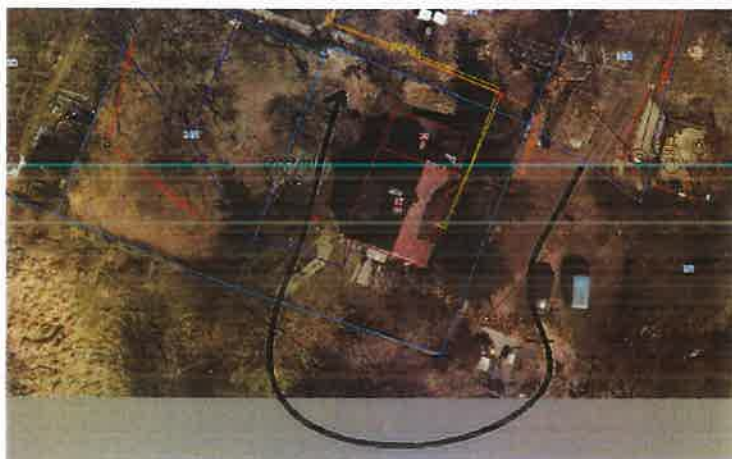
Rys. 1. Jedyna możliwość dojazdu sprzętu budowlanego do miejsca prowadzenia ewentualnych prac

Po analizie możliwości dojazdu do przedmiotowego obszaru należy stwierdzić, że istnieje tylko jedna możliwość dojazdu sprzętu budowlanego na teren ewentualnych prac. Wymaga to rozbiórki części płotu, kurnika oraz utwardzenia płytami drogowymi części trasy.

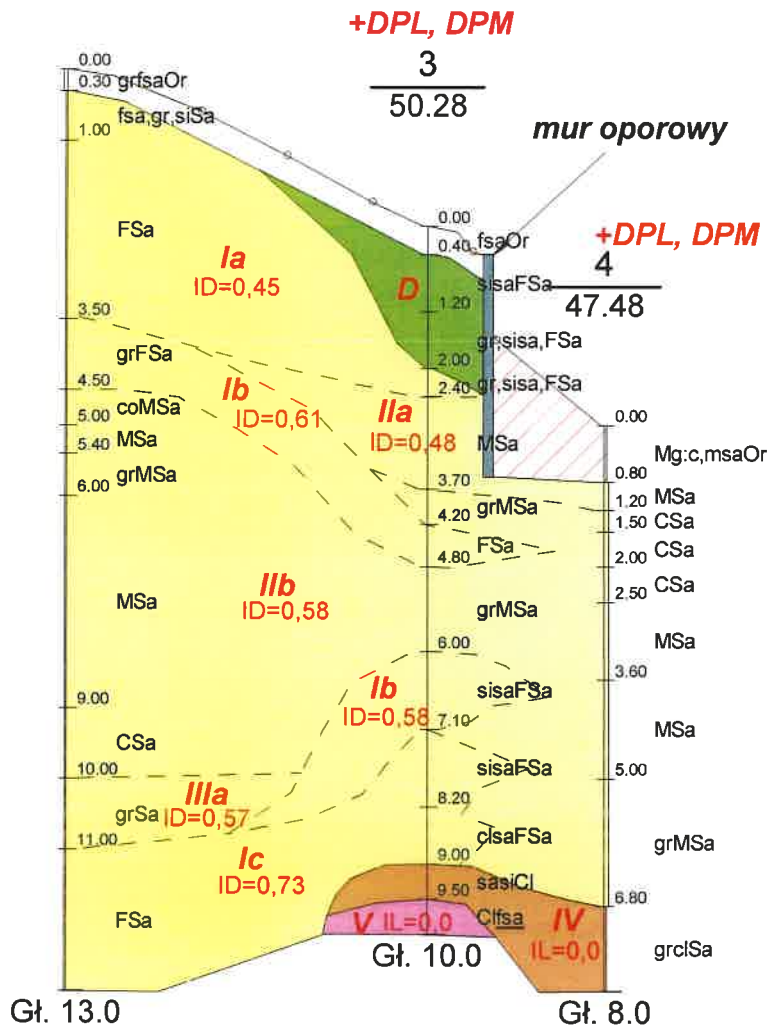
Laboratorium Drogowe Szczecin Sp. z o.o. Szczecin ul. Goleniowska 92				Zał.Nr 2
Dokumentacja badań podłoża gruntowego			Przekrój geotechniczny nr II	
			Szczecin ul. Gołęcińska 38a	
	Data	Nazwisko	Podpis	
Opracował	2021-07-28	mgr Paulina Wojtasiuk
