**Ocena stanu technicznego instalacji elektrycznych wraz z zaleceniami dot. planowanych robót budowlanych w związku ze zmianą sposobu użytkowania pomieszczeń w lokalu mieszkalnym nr 8 w budynku wielorodzinnym przy ul. Władysława Jagiełły 23 w Szczecinie**

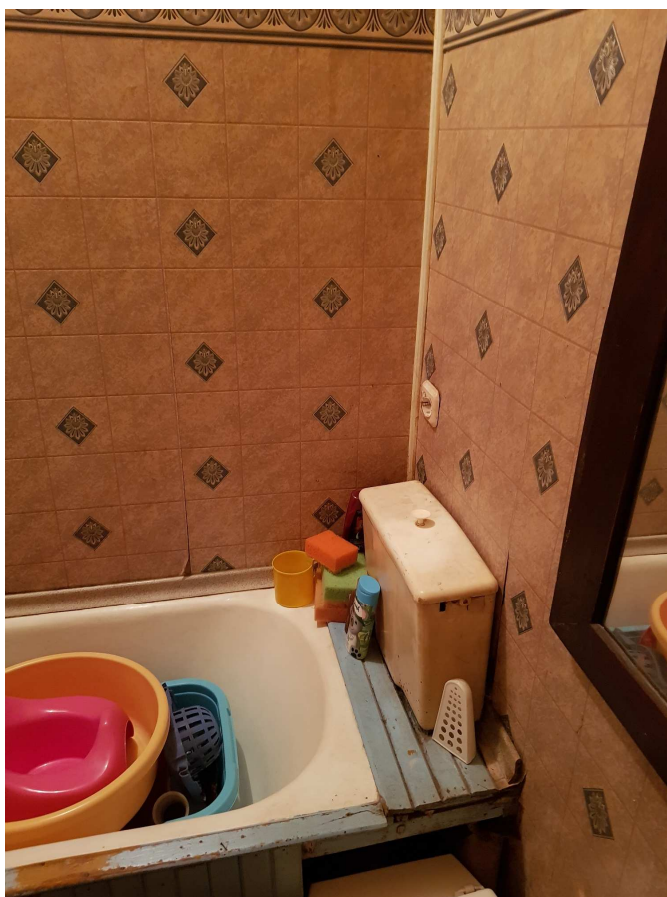
W łazience gniazdo umieszczone zostało nad wanną, w strefie ochronnej 0, które obecnie ma zaniżone napięcie (ok. 170V), przez co nie nadaje się do użytku.

*Zdjęcie 1: łazienka, po prawej stronie nad wanną znajduje się gniazdo*

W łazience obwody gniazd i oświetlenia należy umieścić poza strefami 0-II (0,6 m od krawędzi brodzika-do wysokości 2,25m). Wszystkie gniazda w łazience wykonać jako hermetyczne.

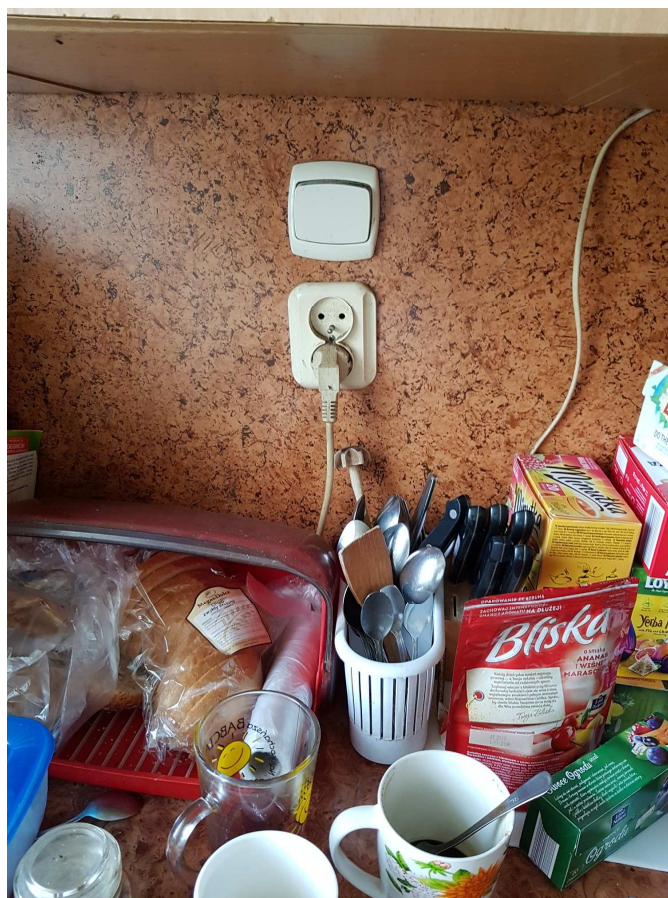
W kuchni znajduje się jedno gniazdo podwójne nad blatem, z którego przedłużaczem rozprowadzona została instalacja do pozostałych odbiorów.

*Zdjęcie 2: kuchnia, gniazdo elektryczne umieszczone nad blatem*

- a) Dwa obwody dla potrzeb łazienki (bojler, pralka wraz z grzejnikiem elektrycznym 400W wydany w opracowaniu branży sanitarnej) – wysokość montażu: 140 cm
- b) Obwód ogólny dla kuchni (minimum dwa gniazdka na wysokości blatów)
- c) Obwód lodówki w kuchni
- d) Obwód kuchenki elektrycznej (obecnie zainstalowana jest kuchenka gazowa)
- e) Obwód oświetlenia dla pomieszczeń kuchni i łazienki
