OPINIA TECHNICZNA**Dot: Ocena stanu budynku Wspólnoty Mieszkaniowej Łokietka 20 w Szczecinie**

Przedmiotem opinii jest ocena stanu istniejącego budynku Wspólnoty Mieszkaniowej zlokalizowanej przy ul. Łokietka 20 w Szczecinie.

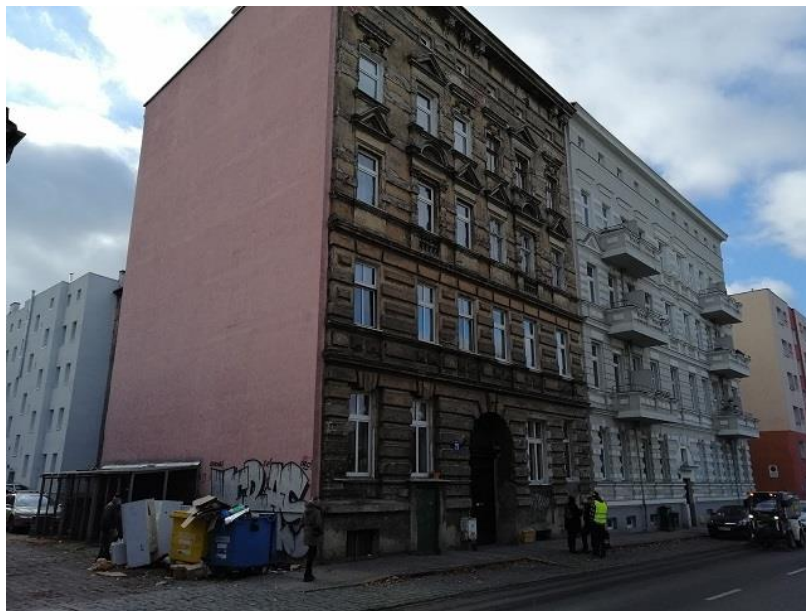
Fot. 12 Widok ogólny na kamienicę

Kamienica objęta wizją lokalną sąsiaduje ścianą szczytową bezpośrednio z budynkami znajdującymi się w ulicy Władysława Łokietka. Z uwagi na lokalizację kamienicy wykonaliśmy równoległe oględziny piwnic w sąsiednich budynkach i potwierdził się problem z wilgocią w skali całego kompleksu kamienic.
