## Ekspertyza Budowlana (zakres: analiza przyczyny zawilgocenia budynku)

Ocena zawilgocenia ścian, piwnic oraz wilgoci w mieszkaniu nr 17 w budynkach mieszkalnych – dwóch oficynach mieszkalnych usytuowanych przy ul. Łokietka 20 of. W Szczecinie.

ul. Łokietka 20 of. Szczecin

Dotyczy analizy powodu zawilgocenia budynków oficyn oraz propozycji napraw – ul. Łokietka 20 of. Szczecin

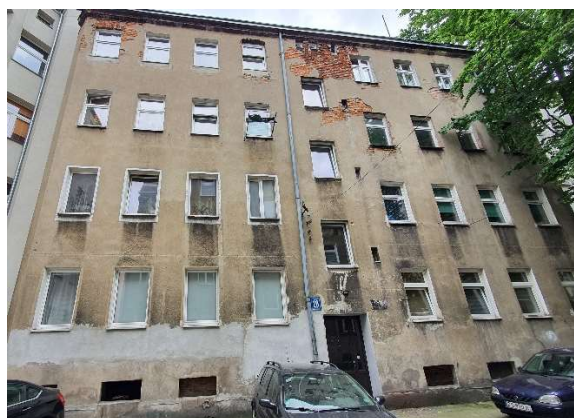
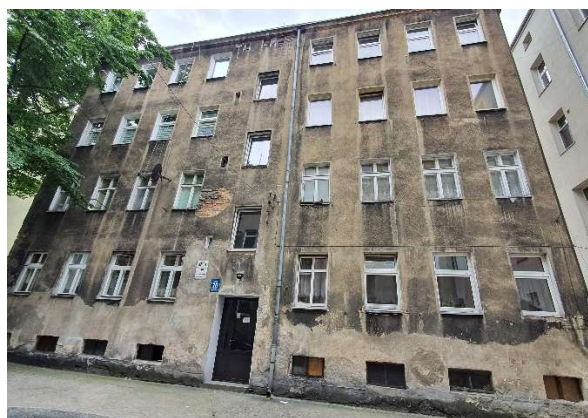
### 3.2. Ogólna charakterystyka budynków.

Budynki o czterech kondygnacjach nadziemnych z podpiwniczeniem.

Dachy o konstrukcji drewnianej pokryte papą termozgrzewalną.

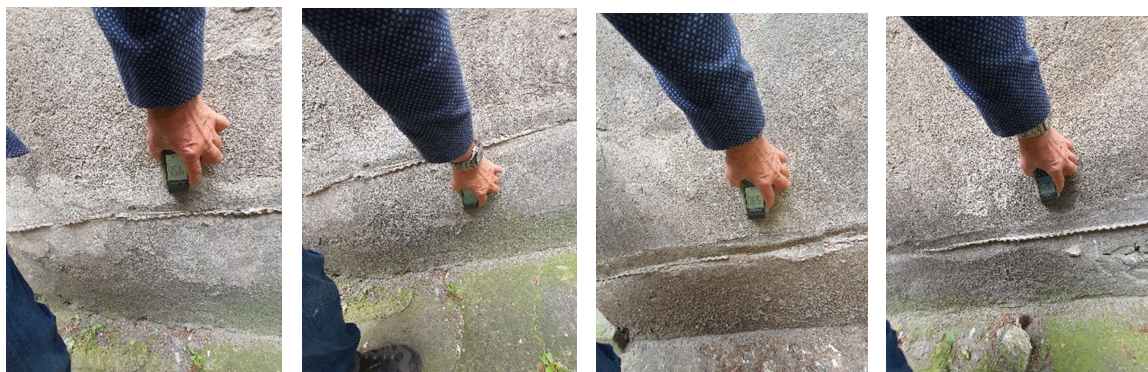
**Wilgotnościomierzem termowizyjnym FLIR MR176 wraz z zewnętrzną sondą inwazyjną.**

Stwierdzono spadek zawilgocenia pomiędzy pomiarem poniżej mi powyżej blach o ok. 12% – 19%
