Ekspertyza Budowlana

Temat: Ocena stanu technicznego budynków.

Ul. Miejska 2, 2a Szczecin

Zarząd Budynków i Lokali Komunalnych
ul. Mariacka 25
70-546 Szczecin

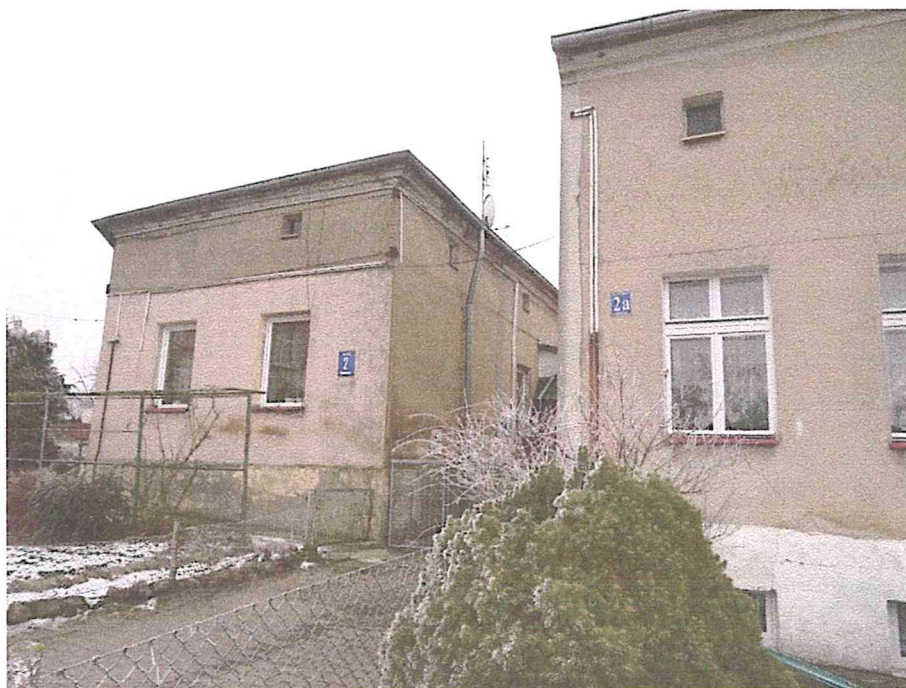
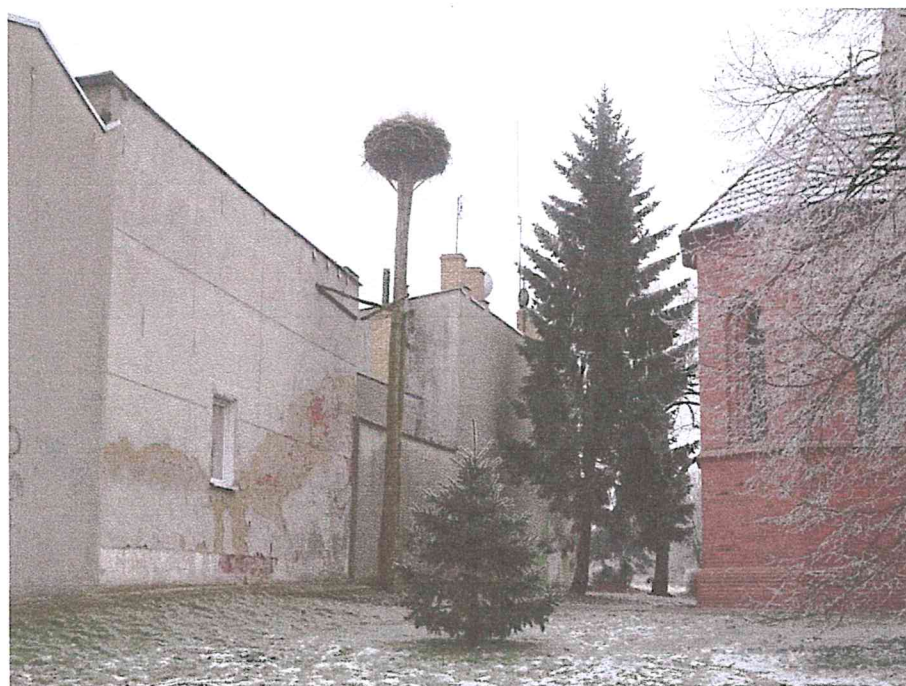
Widok elewacji przedmiotowych budynków.

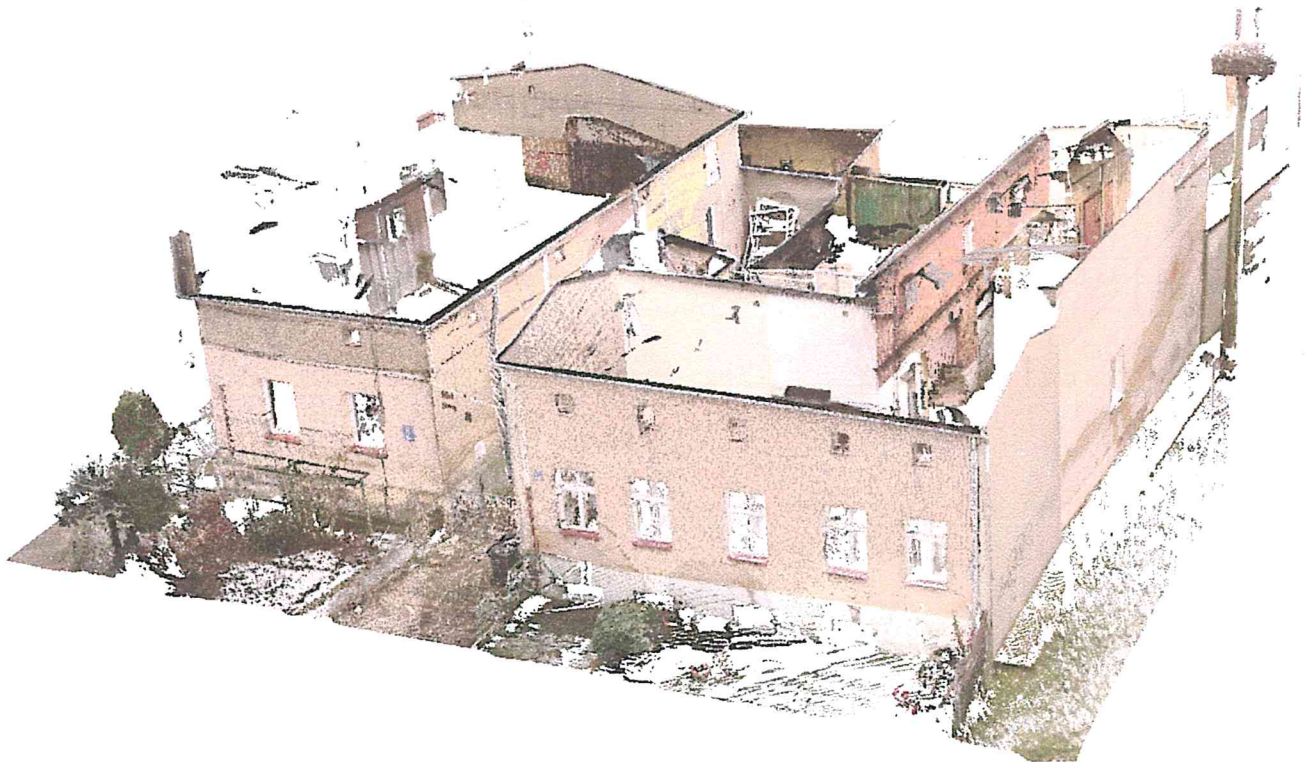
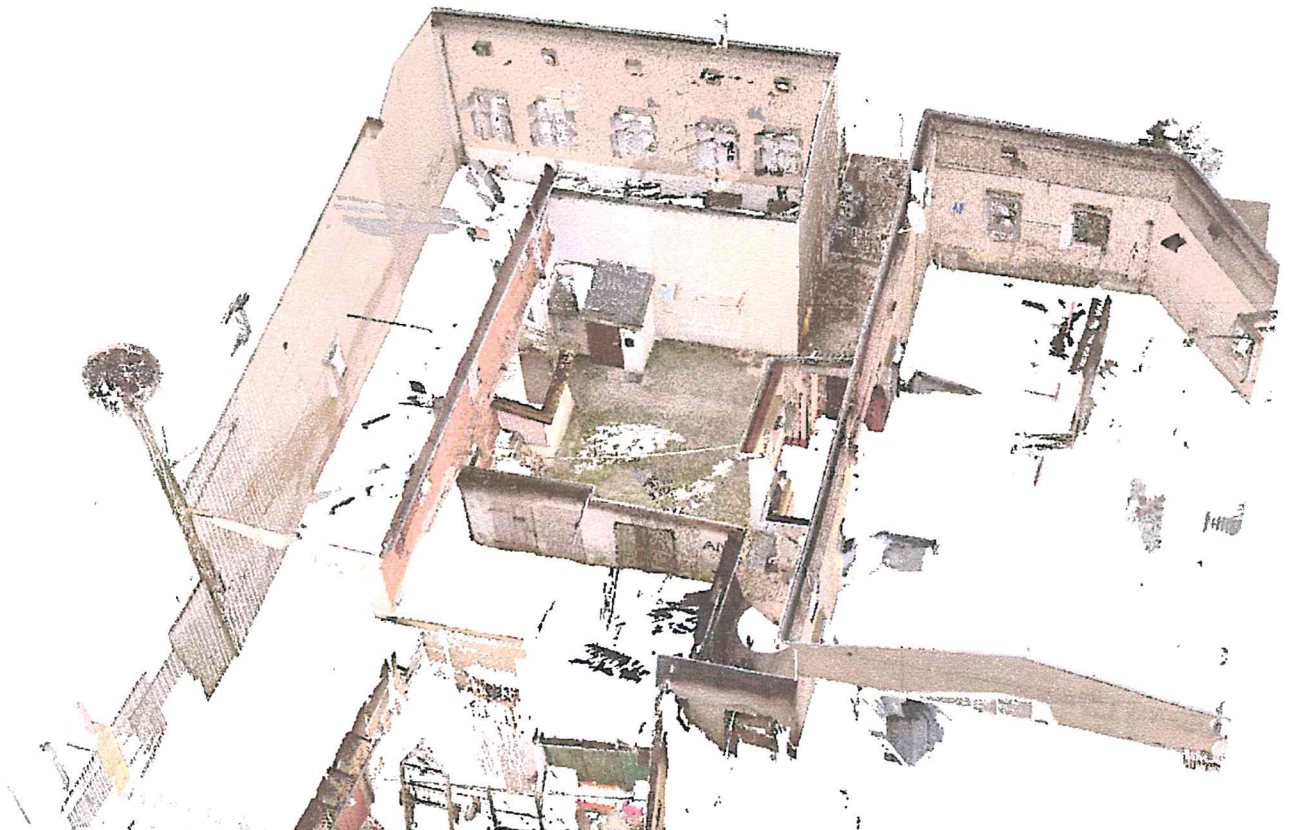
Miejska 2A

Wykonano pomiary sprawdzające skanerem 3D o dokładności do 0,2 mm.

Zgodnie z protokołem przeglądu pięcioletniego ściana szczytowa budynku uległa przemieszczeniu o około 5 cm. Po wykonaniu pomiarów, obserwacji stanu faktycznego nie stwierdzono przemieszczenia ściany. Brak widocznych rys przy ścianie szczytowej. Jest widoczny ubytek (szczelina) pomiędzy ścianą murowaną a dociepleniem ściany szczytowej.

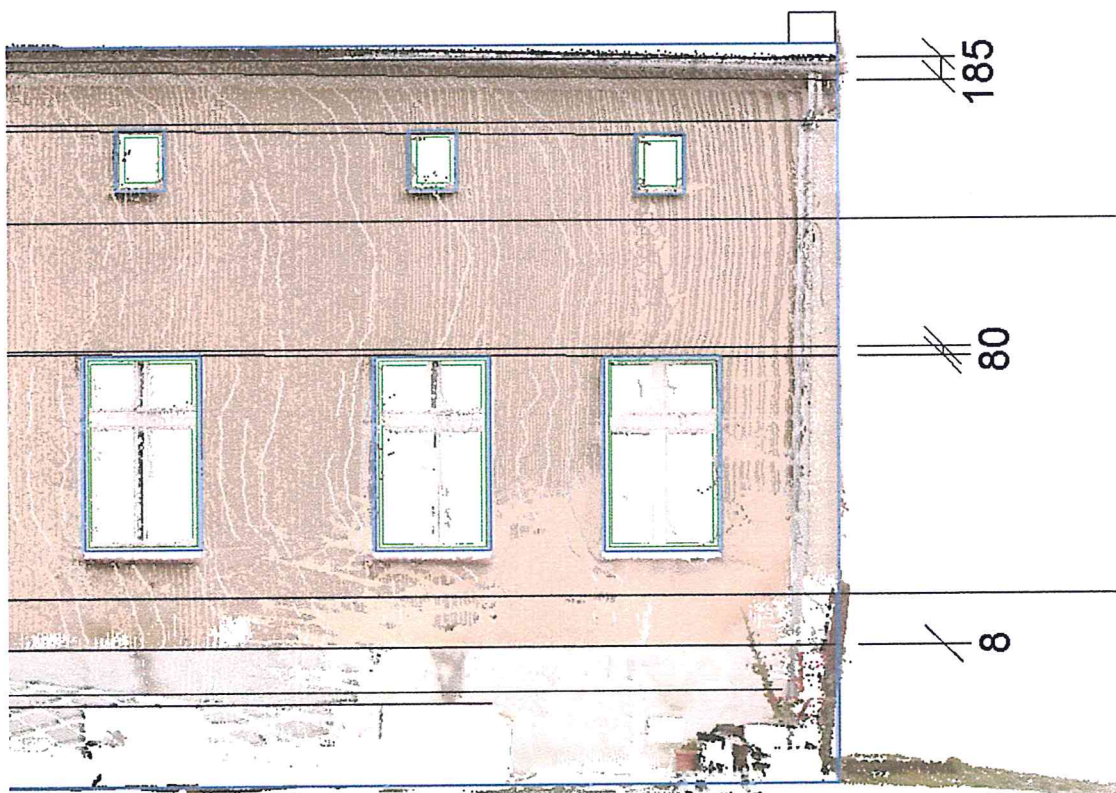
Ściana frontowa budynku w rzucie pionowym ma zaburzenie liniowości rzędu 29 mm. Na rzucie poziomym frontu elewacji widać nierówności wykonania ściany. Dach jest poza poziomem o 185 mm, linia okien o 80 mm, a cokół jest w poziomie. Informacje te dają obraz niedokładności jakich się dopuszczono w trakcie wznoszenia tych budynków. Pomiar odchylenia ściany szczytowej rzędu 25 mm najprawdopodobniej jest wynikiem niedokładności prac murarskich.
