ORZECZENIE TECHNICZNE

**W ZAKRESIE PĘKNIĘĆ ŚCIAN NOŚNYCH BUDYNKU MIESZKALNEGO
PRZY UL. NAD ODRĄ 56 w SZCZECINIE.**

**WŁAŚCICIEL BUDYNKU : ZARZĄD BUDYNKÓW i LOKALI KOMUNALNYCH
JEDNOSTKA BUDŻETOWA UL. MARIACKA 25
70- 546 SZCZECIN.**

Data opracowania : grudzień 2018r.

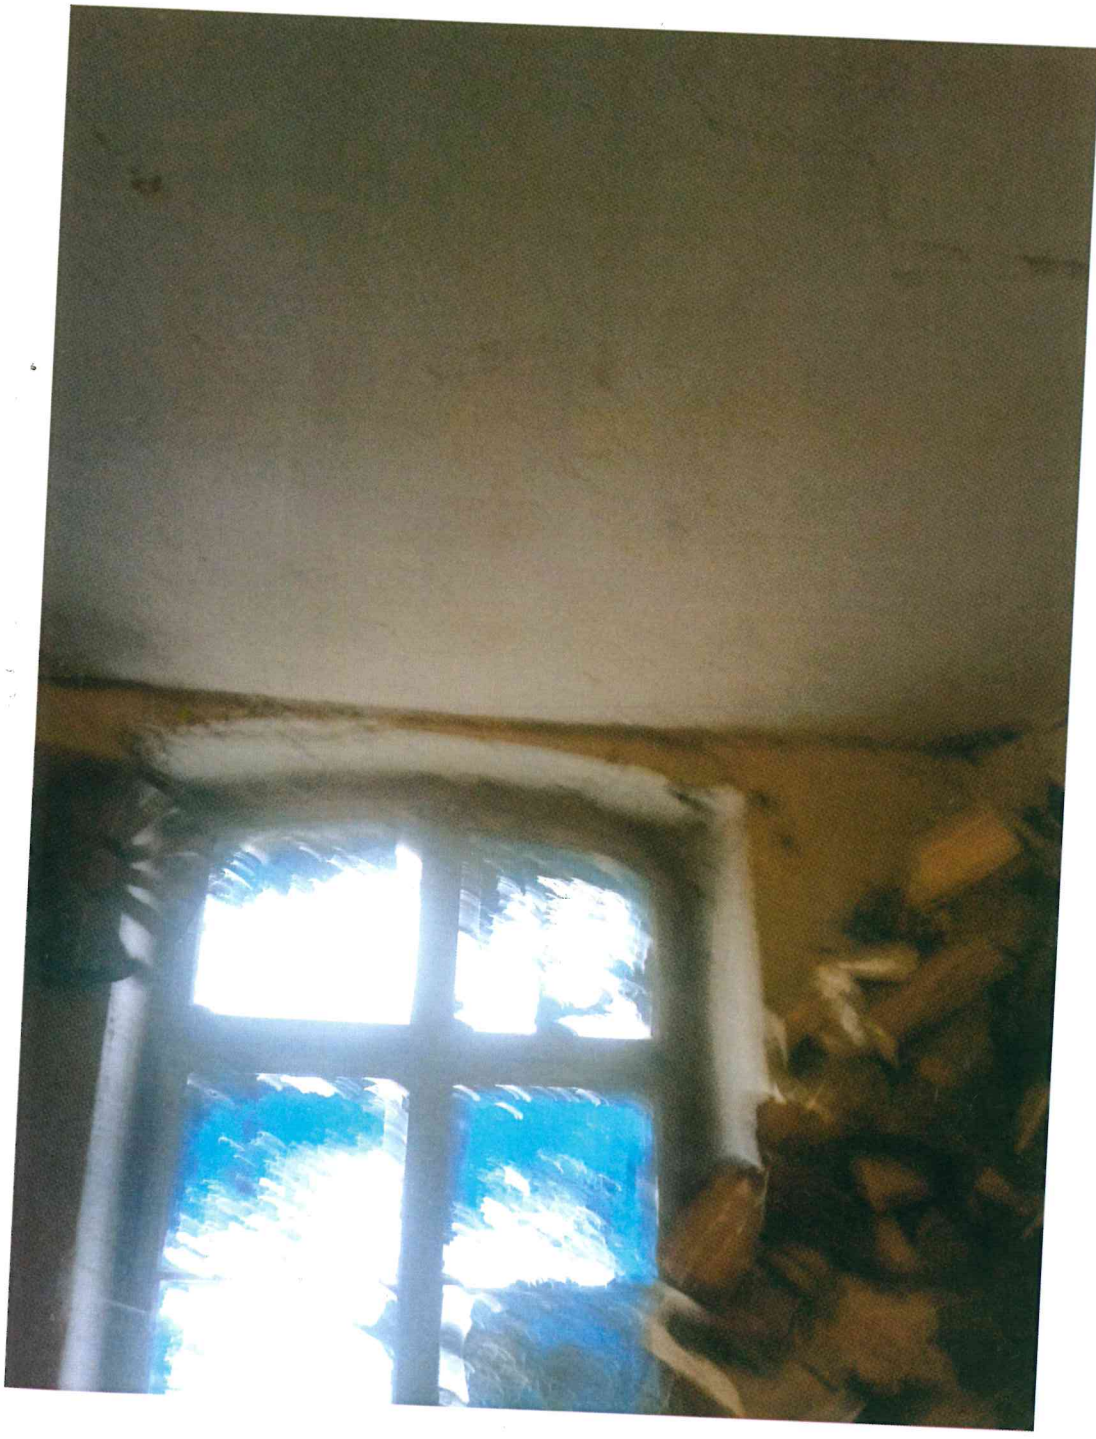
5

Pęknięcia w pachwinach ścian , zacieki po nieszczelnym pokryciu papowym, pęknięcia nad nadprożami okiennymi. Uszkodzenia ścian.
