Ekspertyza Budowlana

Dotyczy oceny stanu technicznego stropu pomieszczenia piwnicznego po byłej kotłowni i składzie opału zlokalizowanych pomiędzy budynkami przy ul. Mickiewicza 152 i 154 w Szczecinie.

Szczecin ul. Mickiewicza 254 działka 29/15 z obrębem 2026.

Zarząd Budynków i Lokali Komunalnych w Szczecinie ul. Jagiellońska 25.

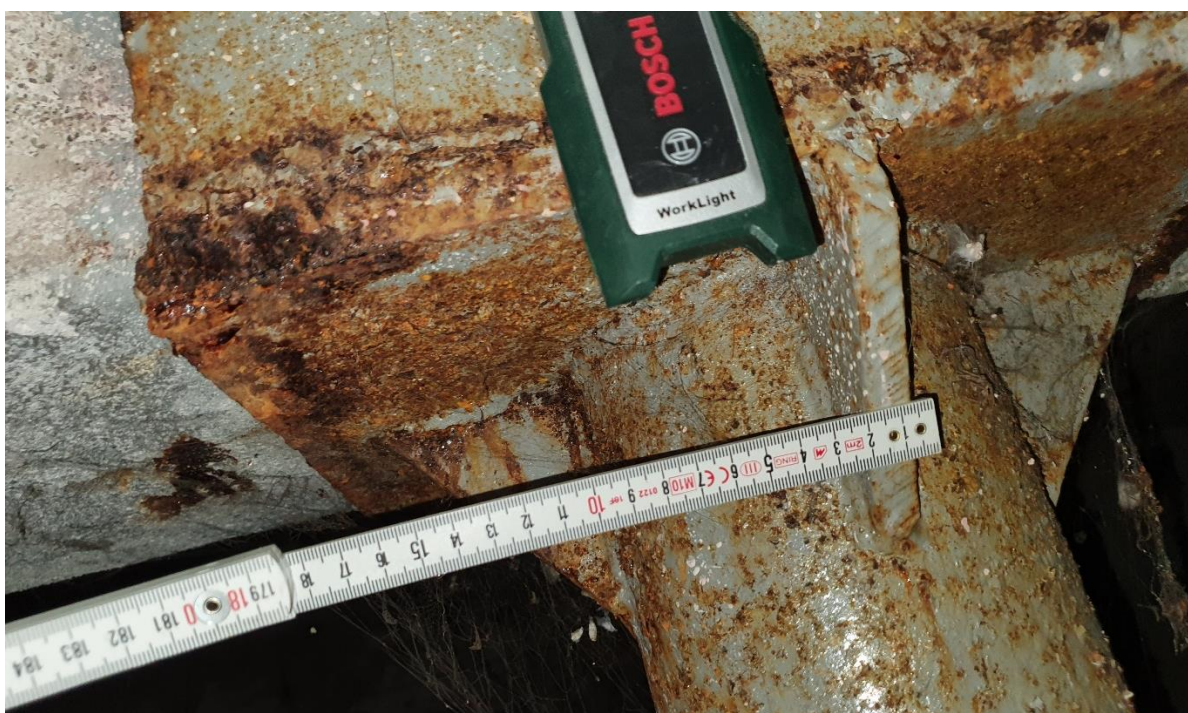
Słupy mają średnicę ok. 130 mm, z głowicą spawaną z blach o grubości 14 mm

- usunąć luźne, odspojone frakcje betonu (stosować elektronarzędzia o mocy nie przekraczającej 1J,
- nałożyć warstwę szczepną np. Cerinol ZH,
- uzupełnić ubytki stosując Cerinol RM
- zastosować tzw. szpachlowanie wyrównawcze Cerinol OF,
- zamontować dodatkowe wzmocnienie z kątownika 80x80x8 z przewiązkami z płaskownika 80x8 mm co 40 cm.
