# ***E K S P E R T Y Z A   T E C H N I C Z N A***

***dot. określenia stanu technicznego i bezpieczeństwa konstrukcji budynku  
mieszkalnego przy ulicy Lipowej 14 w Szczecinie***

***Z A R Z Ä D   B U D Y N K Ó W  
i   L O K A L I   K O M U N A L N Y C H  
przy ul. Mariackiej 25 w Szczecinie***

***Dr inż. J ó z e f   S z k w a r e k***

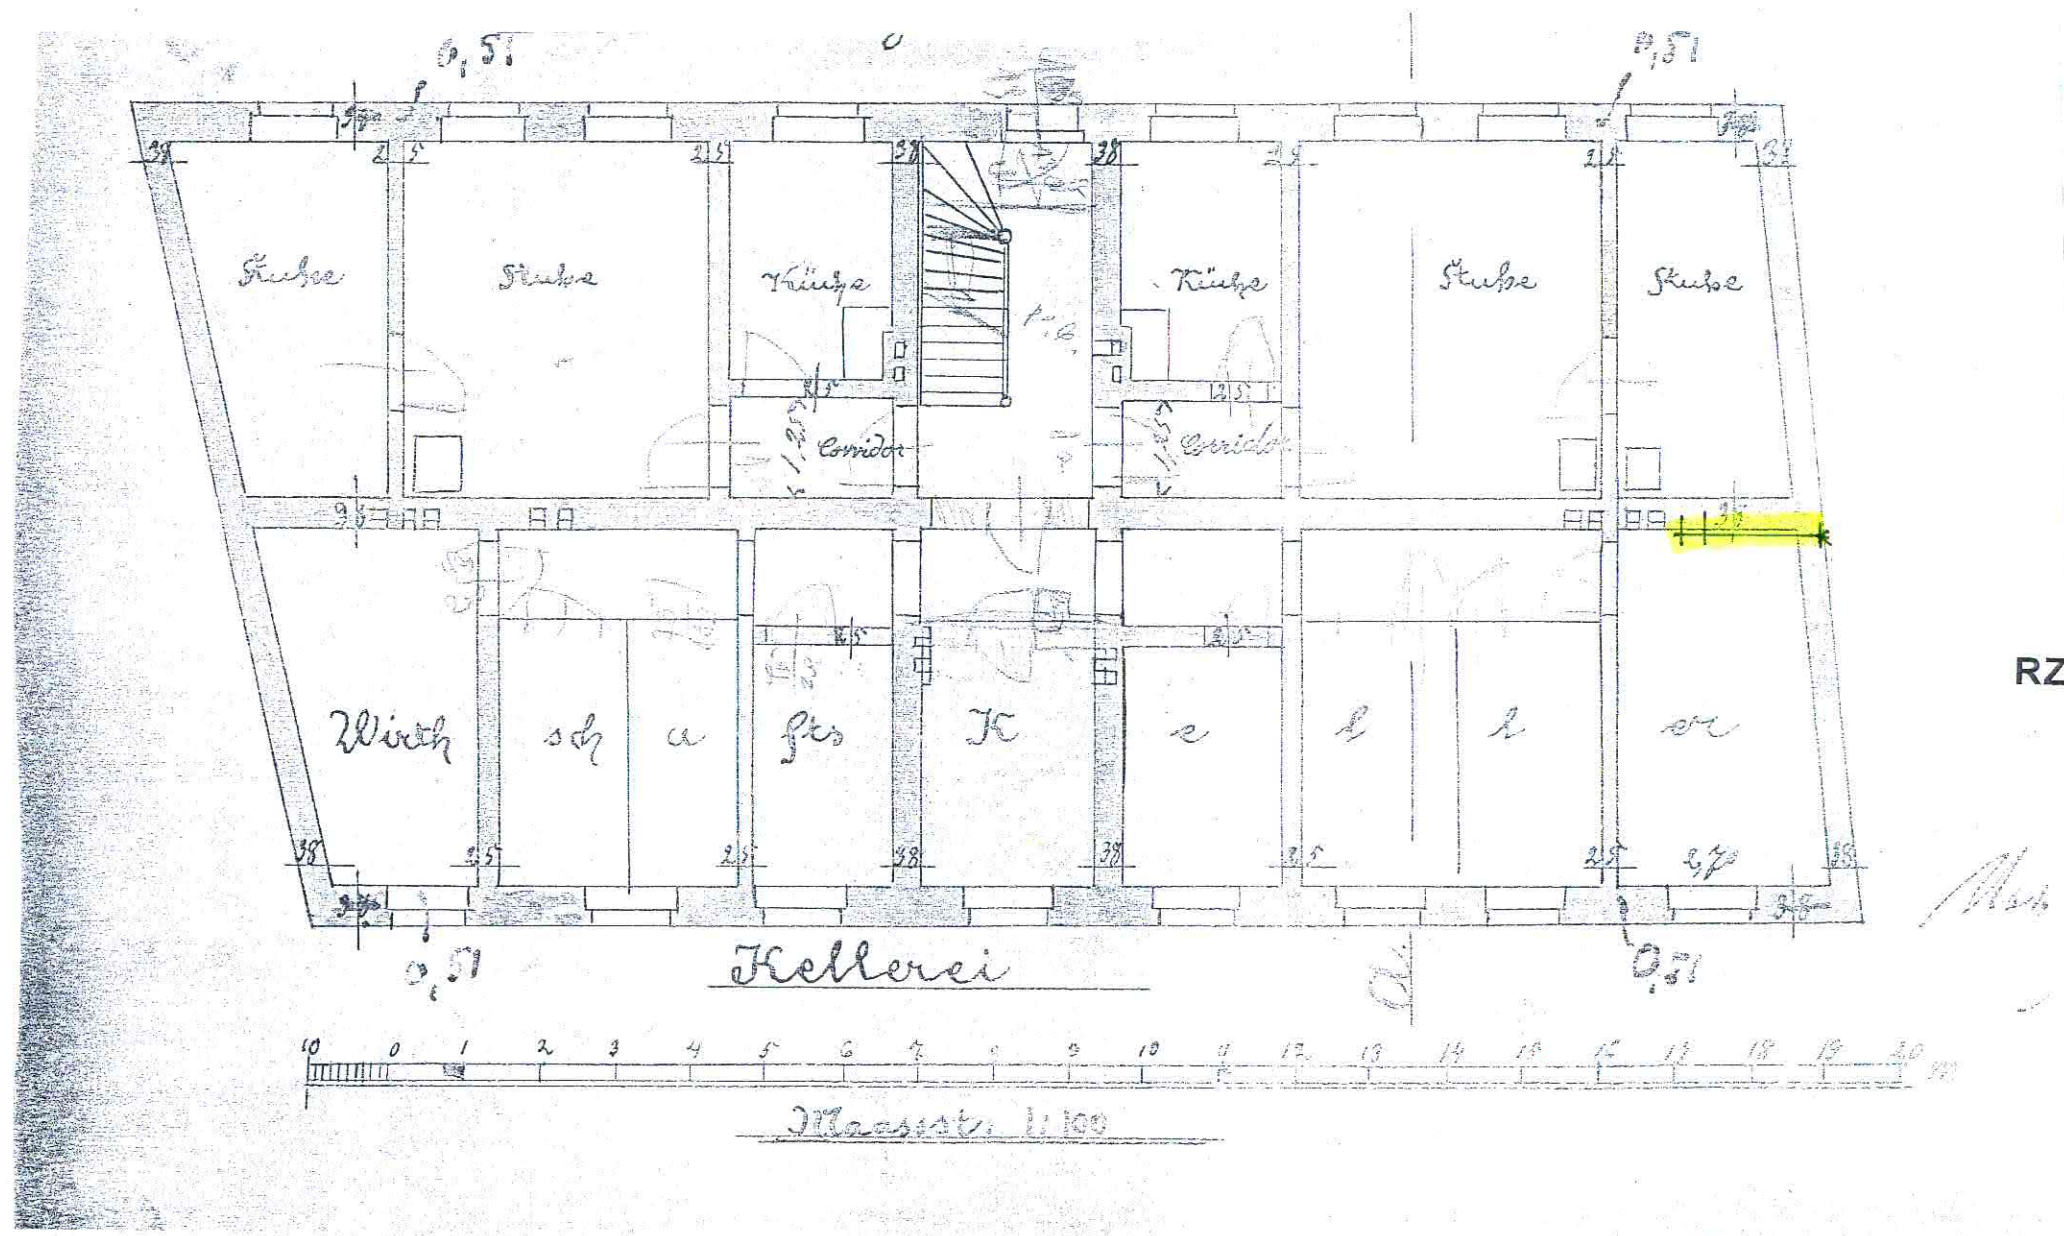
RZUT PIWNIC (z ANB)  
1 : 100

Budynek jest obiektem wolnostojącym usytuowanym na skarpie przy ul. Lipowej, której pochylenie umożliwiło od strony podwórza wykorzystanie piwnic jako suterenu mieszkalnej (rys. 2 i 5). Połowa rzutu piwnic wydzielona ścianą podłużną od strony podwórza pełni funkcję mieszkalną (rys.2). Druga zaś połowa od strony ul. Lipowej pełni funkcję piwnic lokatorskich.

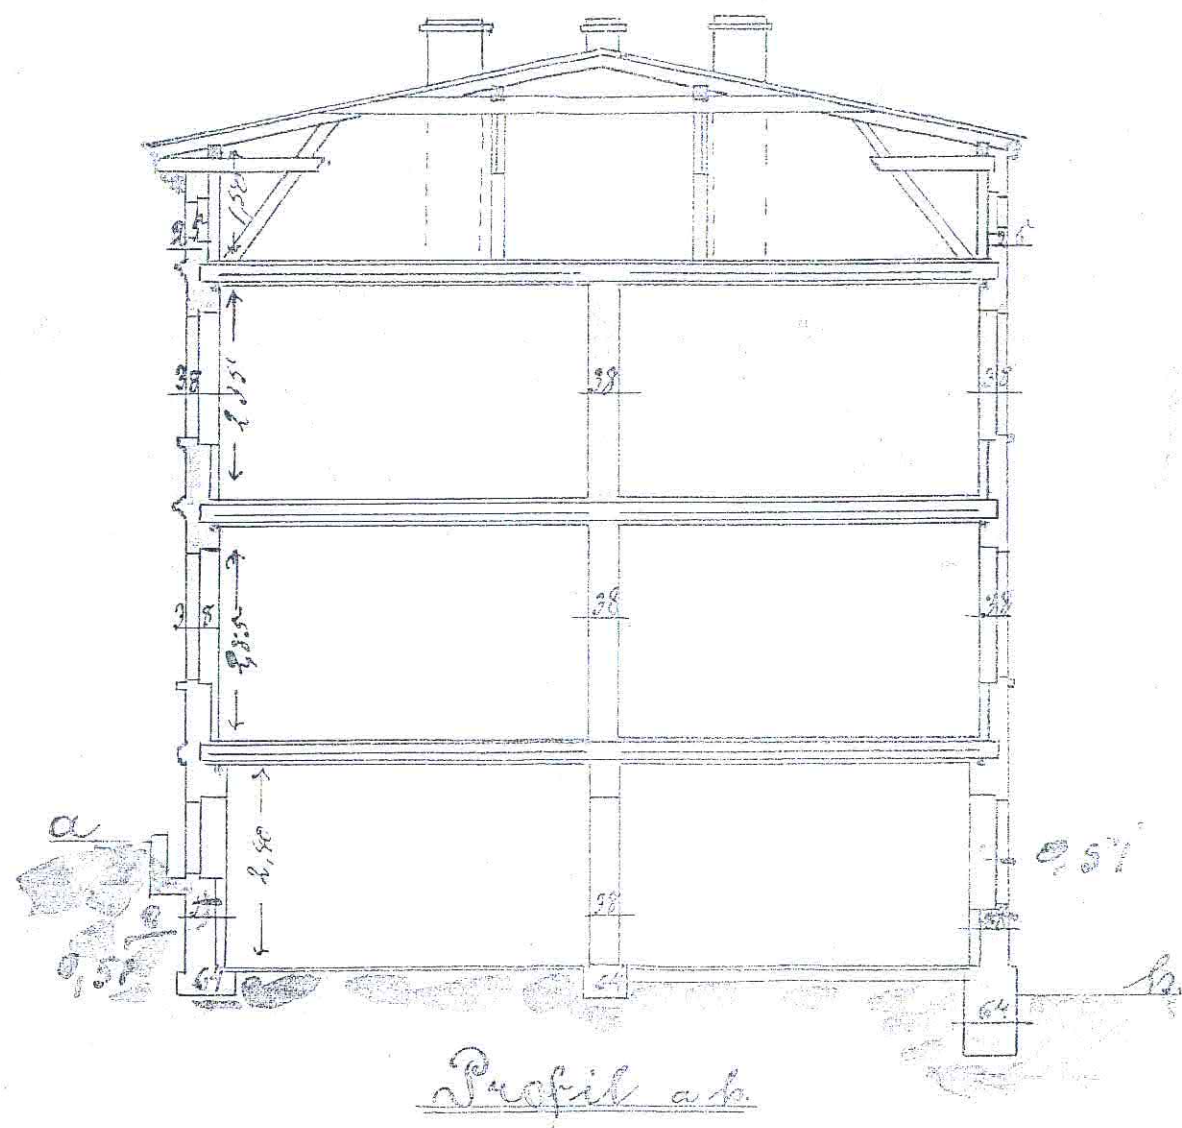
PRZEKRÓJ  
PRZEZ BUDYNEK (z ANB)  
1 : 100

Budynek ma 2,5 kondygnacje nadziemne i płaski dach dwuspadowy (rys.5). Jest rozwiązany w układzie konstrukcyjnym podłużnym. W ścianach zewnętrznych budynku wystąpiły uszkodzenia w postaci zarysowań. a jedna ze ścian szczytowych ma tendencję odchodzenia od budynku.
